# A Experiência da COSERN com Inspeções Aéreas em Linhas de Distribuição em 69kV Utilizando Veículos Aéreos não Tripulados

GLT / Anderson Heitor  
Veríssimo

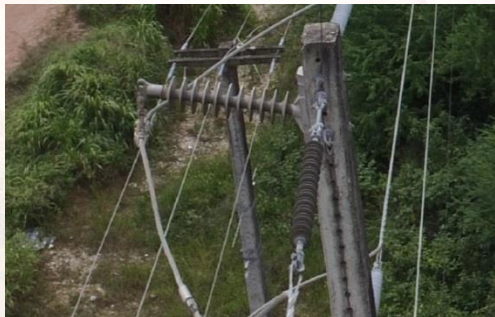
3 metros

- Durante as primeiras coletas, a cada estrutura, foram sendo feitas adequações das distâncias e posições que as fotos;
- Ajuste das distância média de 3 metros, para em média a 2 metros e, em alguns casos até 1,50 metros de distância das linhas.
- As Distâncias impactam sensivelmente na visualização dos elementos da estrutura.
