# INFLUÊNCIA DA MICROESTRUTURA DOS FIOS DE ALUMÍNIO LIGA NA VIDA EM FADIGA DE CABOS CONDUTORES DE ENERGIA ELÉTRICA

GLT11 / Marcos César de Araújo

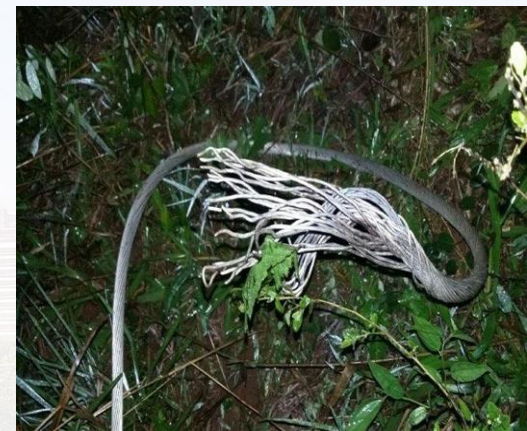
## Cabo rompido

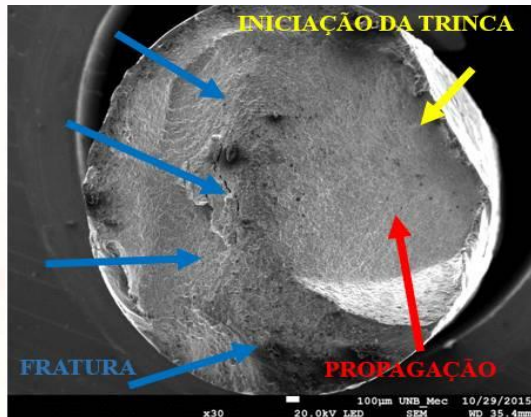
Cabo "A"

- Vidas em fadiga inferiores para o cabo “A”, ficando abaixo da curva de segurança proposta pelo CIGRÈ (CSBL), obtendo vidas bem menores – cerca de 3 vezes – quando comparado com o cabo “B” e apresentando resultados muito dispersos.
- Nas análises fractográficas, verificou-se que os fios de ambos os cabos apresentaram características condizentes com o processo de fadiga, apresentando os 3 estágios característicos de uma falha por fadiga.

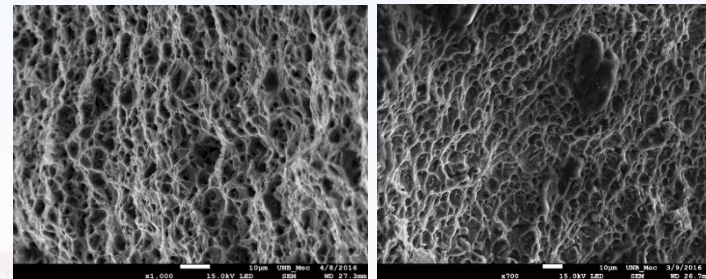
Presença de *dimples* encontradas na zona de ruptura.

Direção do maior carregamento, carregamento de tração (equiaxial).
