Inspeção *In-situ* dos Isoladores Poliméricos de 500 kV em Linha de Transmissão Energizada por Radiografia Digital Computadorizada

23 de outubro de 2017 - Curitiba/PR

STN – 546 km de Linhas de Transmissão de Extra-Alta-Tensão de 500 kV

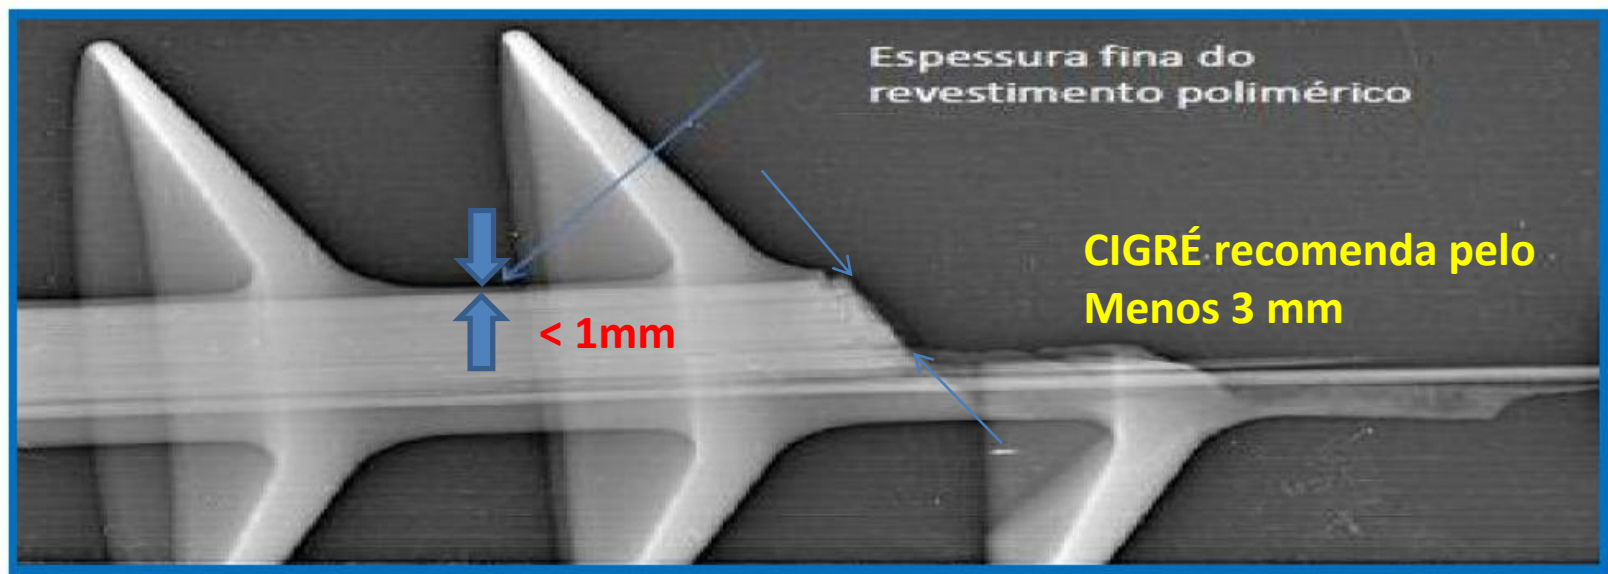
Fratura Frágil - Problema de Controle de Espessura do Material de Revestimento do compósito - 69 kV

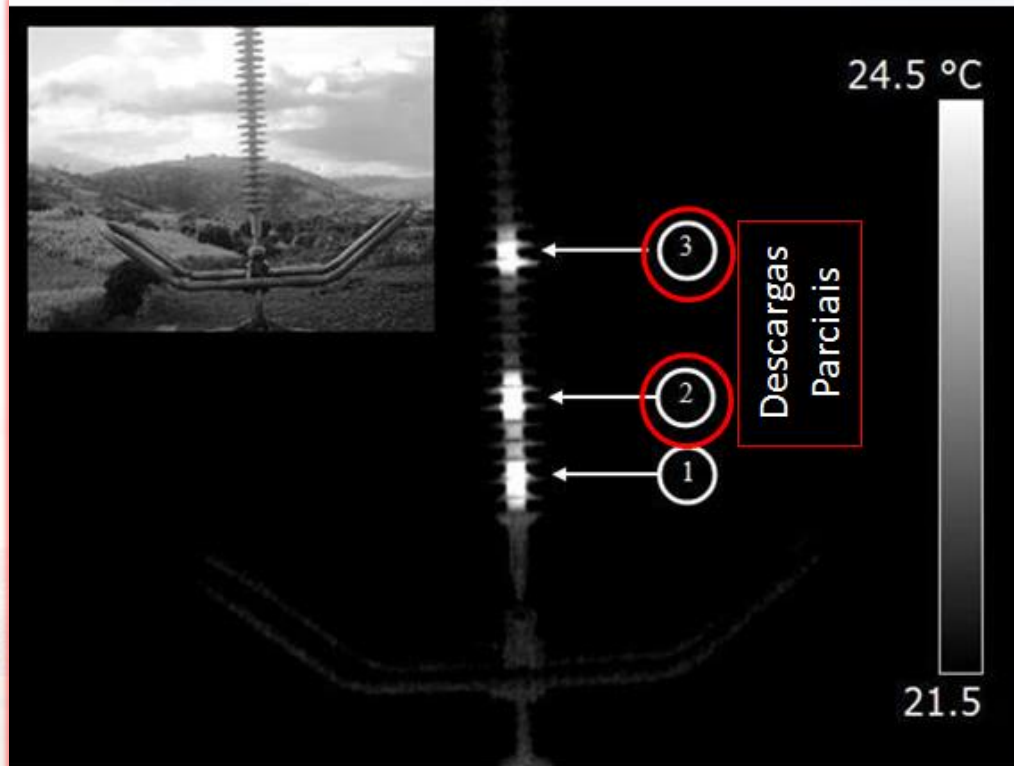
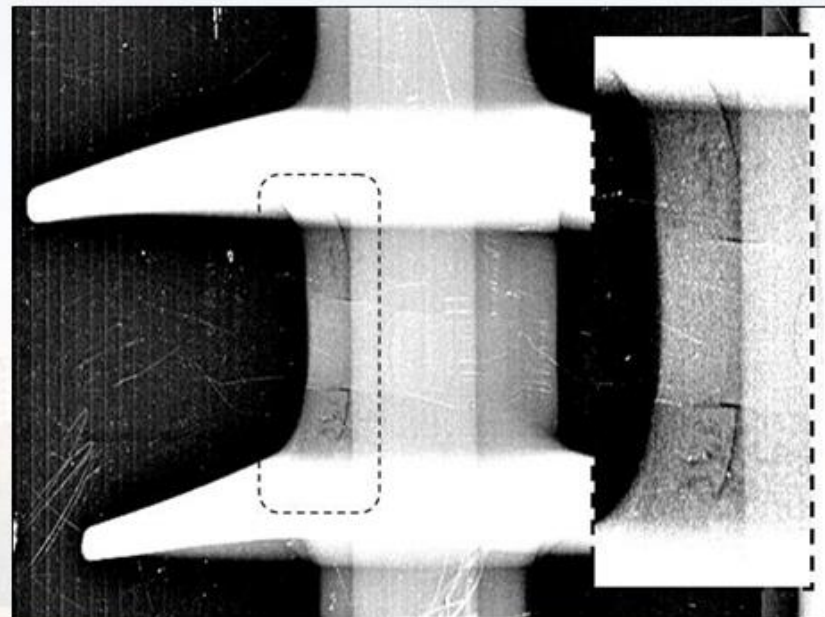
Surgimento de Fissuras no Material de Revestimento e “Voids”

**Vazios Detectados por Radiografia nos Pontos
Pontos 2 e 3 causam PD – Descargas Parciais**

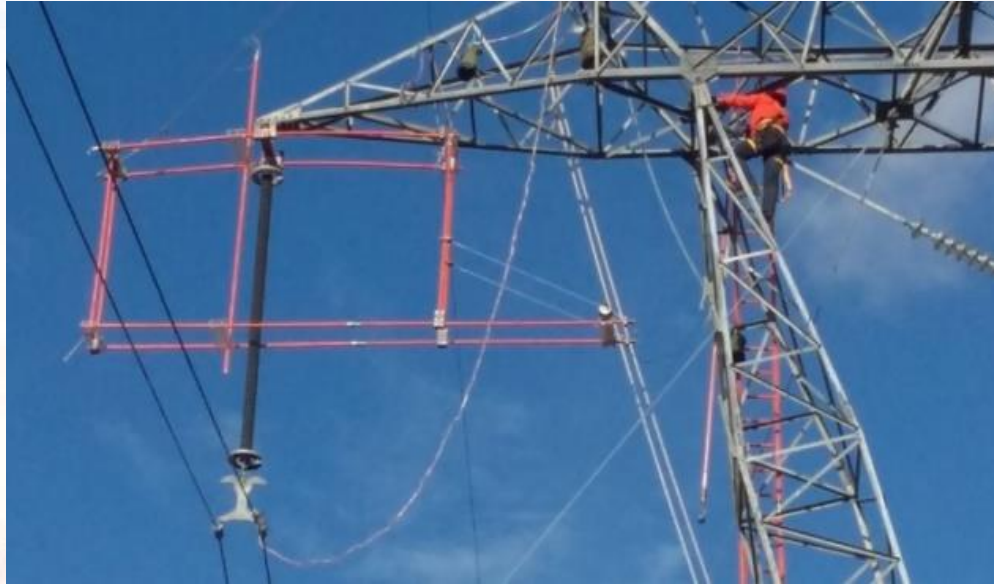
Radiografia com
efeito do vento
