EXPERIÊNCIA COM O MODO DE FALHA “SPARK EROSION”

Seminário Nacional de Produção e
Transmissão de Energia Elétrica

A Usina Elétrica a Gás de Arucária – UEGA – é uma usina a ciclo combinado, composta por duas unidades geradoras a gás e uma unidade geradora a vapor, tendo cada unidade a potência aproximada de 200 MW e 18 kV de tensão nominal. A usina opera desde 2005.

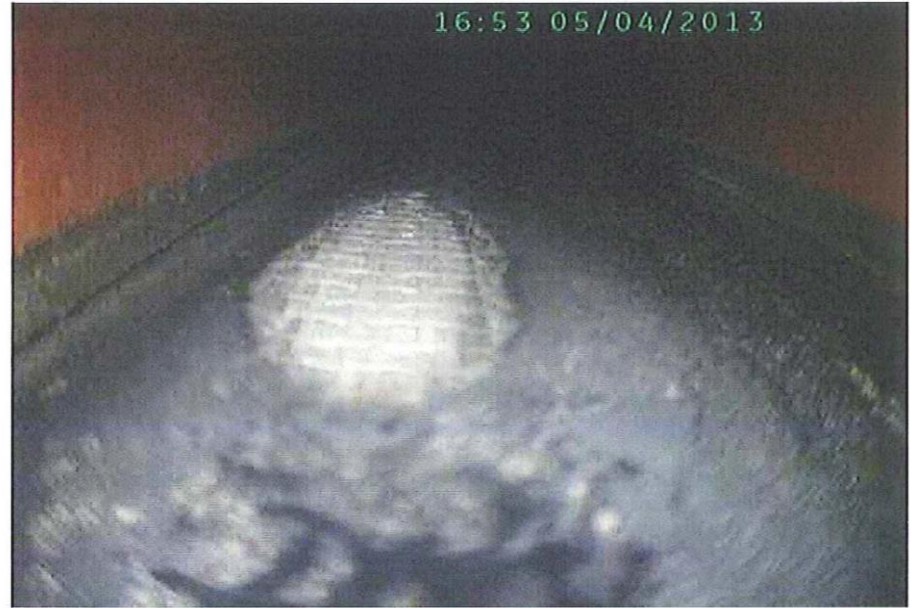
Os geradores das turbinas a gás da UEGA (CTG1 e CTG2) estavam apresentando “spark erosion”. O problema foi detectado e informado à UEGA pelo próprio fabricante, com base em falhas ocorridas em geradores semelhantes instalados em outras usinas. A partir da informação, foram contratadas as inspeções boroscópicas periódicas necessárias para avaliar o estado da degradação do isolamento.

Barra do CTG2 em abril/2013

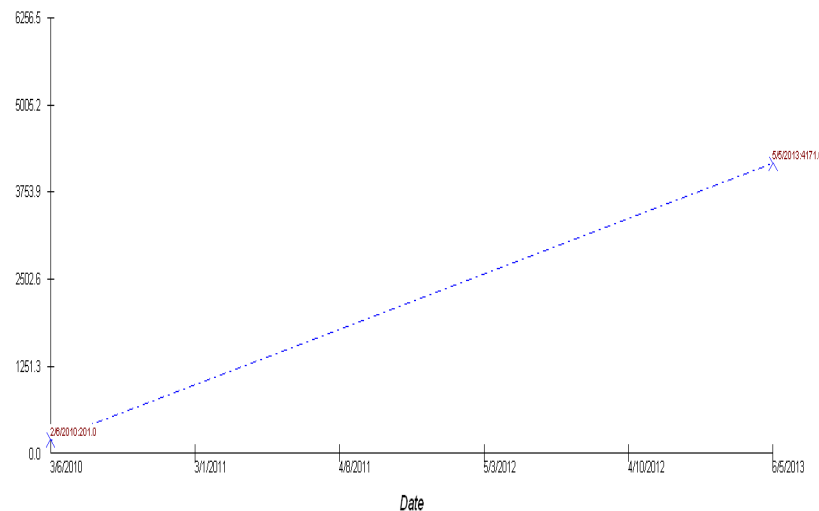
Stator PD Online - T : Peak NQN for COPEL: ARC: CT2: SW2: 18/6/2013

O monitoramento de descargas parciais nos dois geradores também foi intensificado. O ritmo de crescimento das descargas no CTG2 foi impressionante e serviu de base, junto com as inspeções boroscópicas, para a tomada da decisão de substituir o enrolamento estatórico dos geradores e para priorizar a substituição no CTG2.

NQN do CTG2 de jun/2010 a mai/2013 – aumento de 3,45 vezes a cada 6 meses

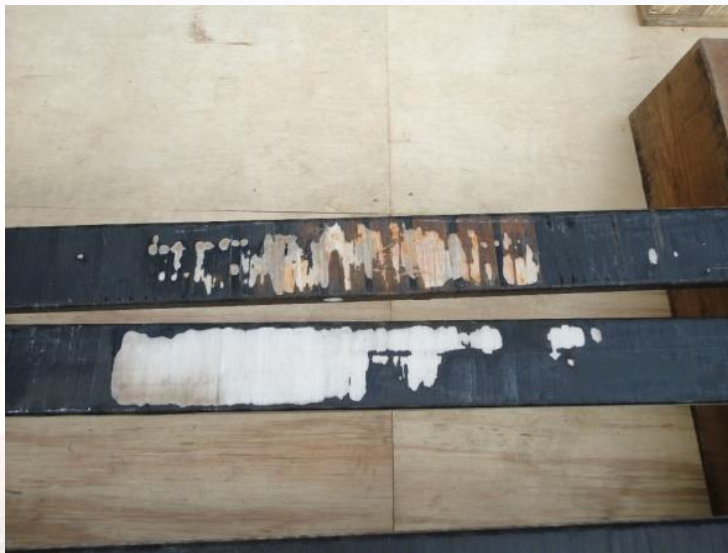
Barras retiradas do CTG2

CTG2 = 6 (maior severidade)

- A solução recomendada é a substituição do enrolamento estatórico completo, com o adequado controle da condutividade do revestimento das barras e a verificação do projeto e da execução da fixação das barras no interior das ranhuras.
- O momento da substituição pode ser definido com base nos resultados das inspeções boroscópicas e das medições de descargas parciais.

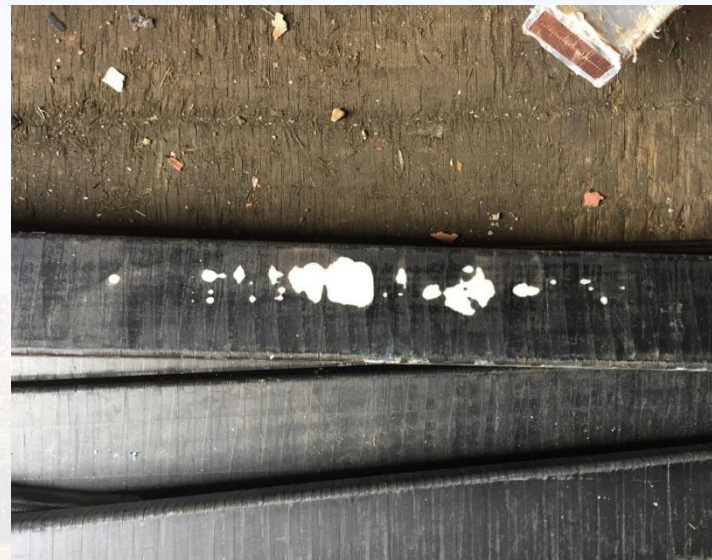
Barras retiradas do CTG1

CTG1 = 4 (menor severidade)

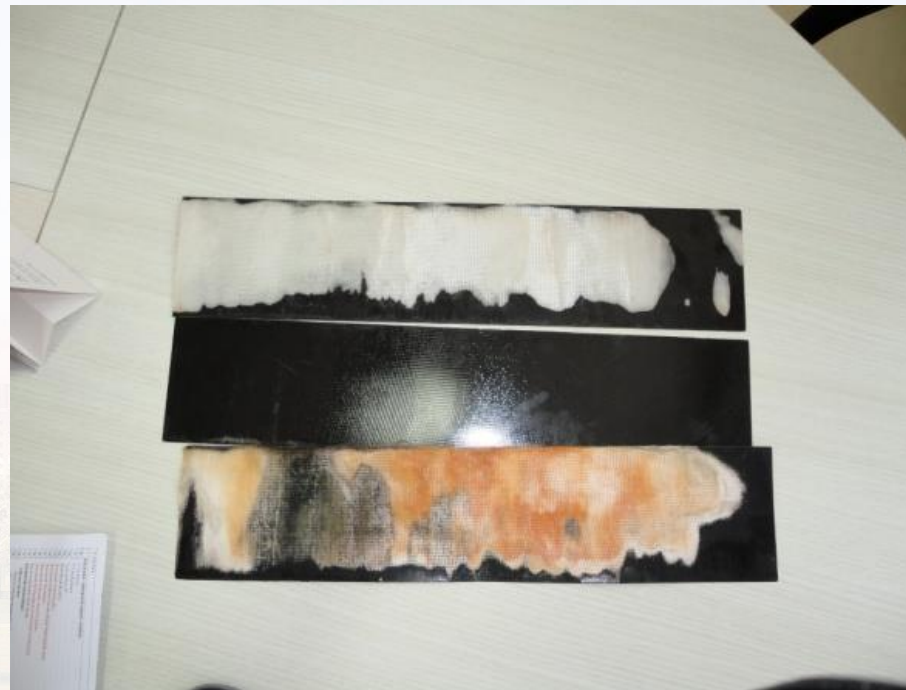
Calços laterais retirados de ranhuras do CTG2.
Note-se a quase total ausência da pintura condutiva em dois deles.
