CURTO CIRCUITO ENTRE FASES NO ENROLAMENTO ESTATÓRICO DE UM TURBOGERADOR DE 131 MW – LIÇÕES APRENDIDAS

GPT / André S. Pasqual,
Bruno Goudinho, Carlos
José Pires (ENGIE)

COMPLEXO TERMELÉTRICO JORGE LACERDA

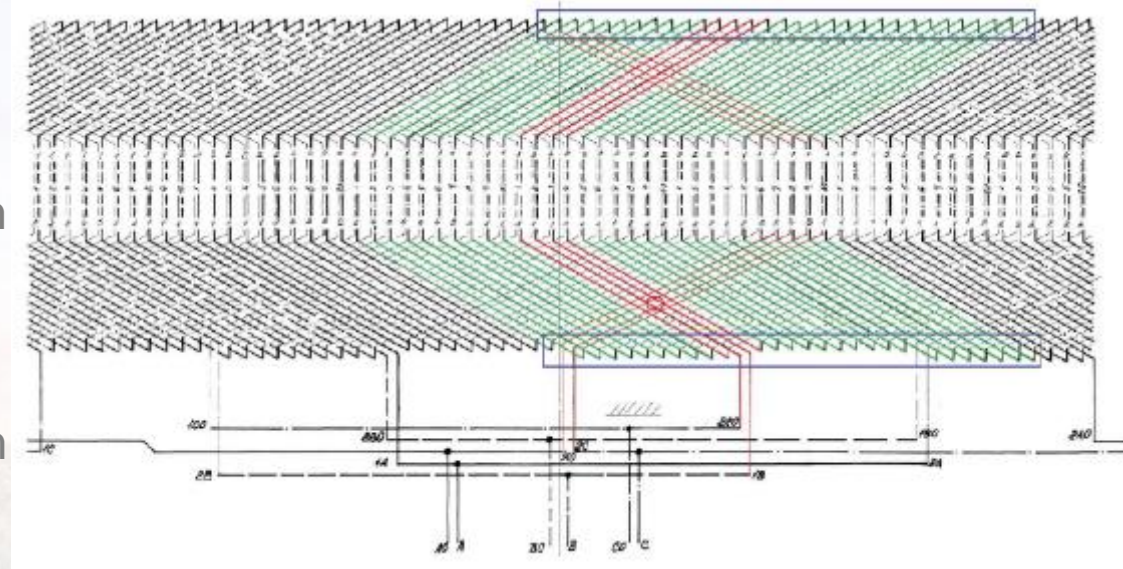
Reparo Localizado

- Vermelho – Barras danificadas;
- Verde – Barras a serem removidas;
- Azul – Conexões série;
- Anel vermelho – Local da Falha
- 50% das ranhuras sofreriam intervenção;

Alternativa descartada pela ENGIE e Seguradora em função dos riscos associados

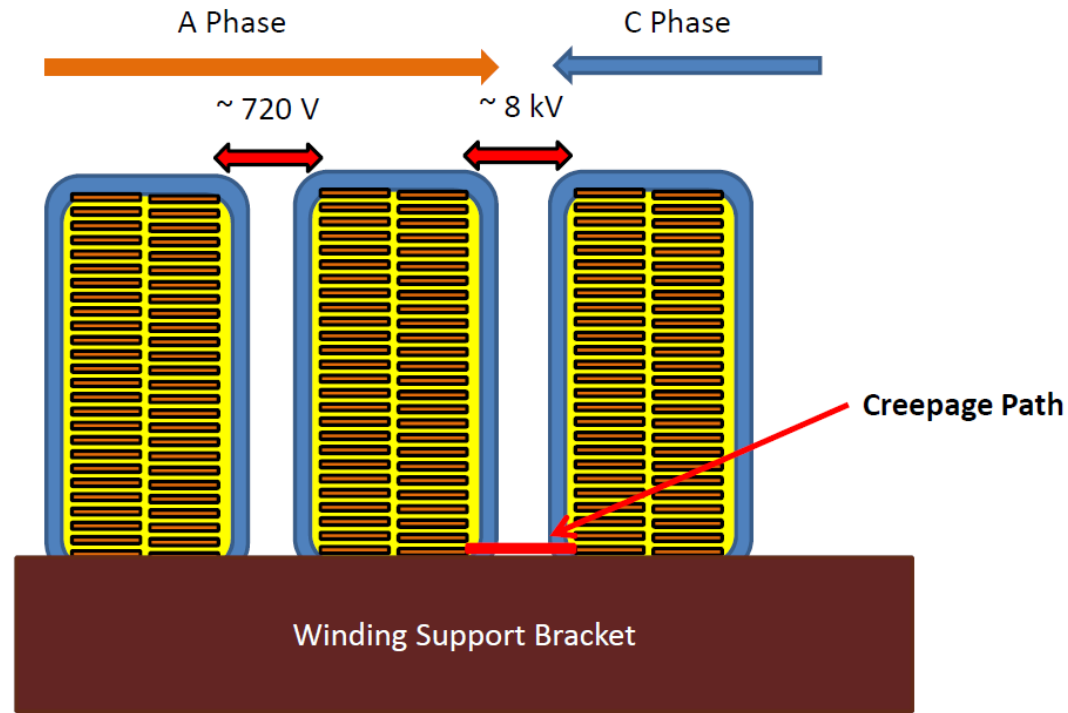
Afrouxamento das cabeças de Bobinas

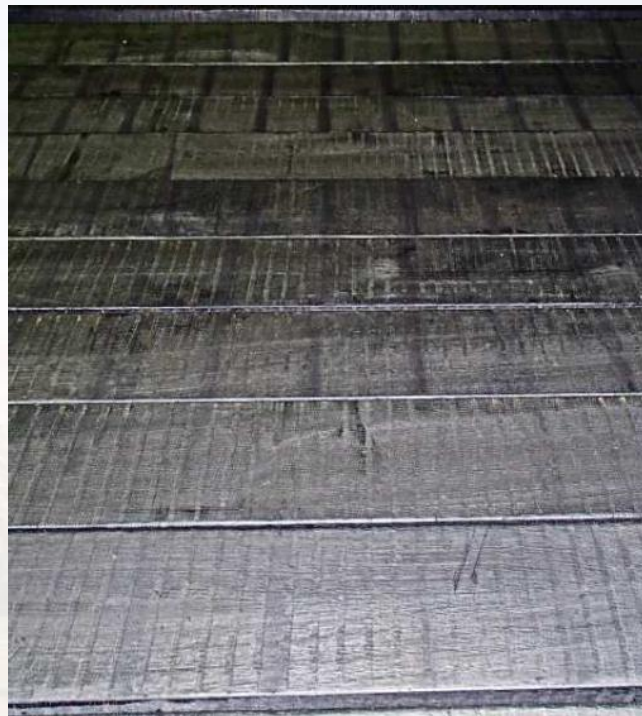
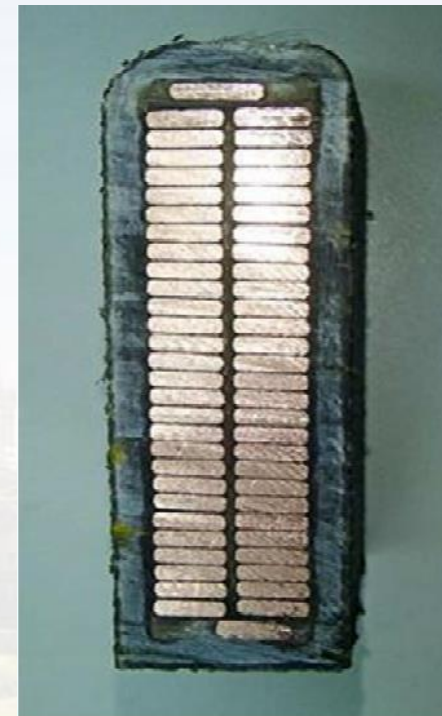
Análise da Causa Raiz do Sinistro

- Seção reta da barra encontrava-se em bom estado;
- Sem sinais de vibração e de descargas (spark erosion);
- Bom estado da tinta semicondutiva;
- Condutores (strands) bem alinhados;
- Isolação com bom estado de aglomeração (sem sinais de desfolhamentos);
- Sem sinais de degradação;
