**XXII SNTPEE  
SEMINÁRIO NACIONAL  
DE PRODUÇÃO E  
TRANSMISSÃO DE  
ENERGIA ELÉTRICA**

BR/GMI/27  
13 a 16 de Outubro de 2013  
Brasília - DF

**MANUTENÇÃO CORRETIVA EM MECANISMOS DE ACIONAMENTOS HIDRÁULICOS DE DISJUNTORES  
550KV DE UMA SIG SF6, REALIZADA COM EQUIPE PRÓPRIA**

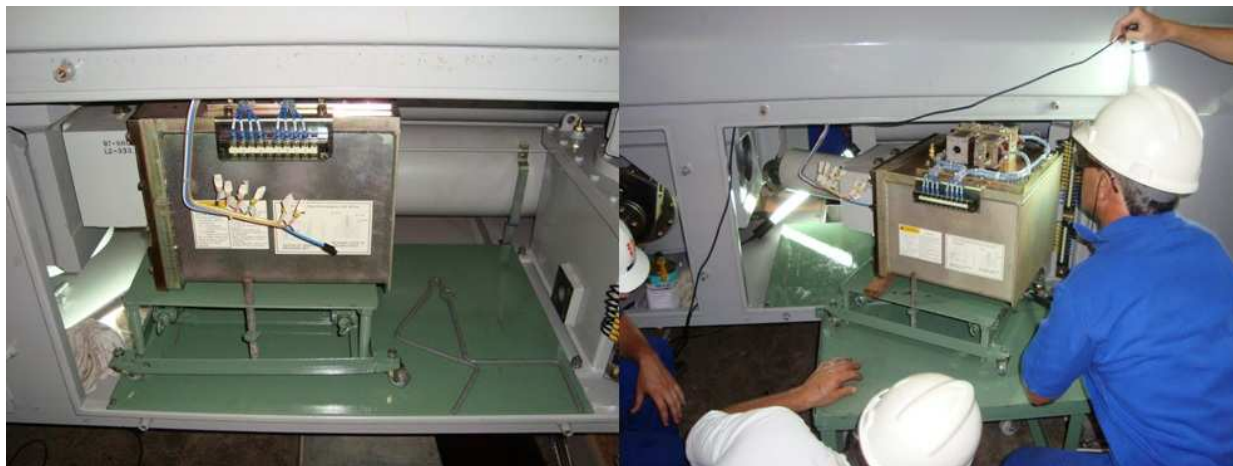
Figura 3 – Carrinho com macaco e mesa móvel para auxiliar a retirada e instalação do conjunto

Para tanto, houve a necessidade de confeccionar dispositivos para auxiliar a retirada do mecanismo de acionamento com segurança, devido ao peso do conjunto, conforme pode ser visualizado na Figura 3.

Como a COPEL havia adquirido dois mecanismos de acionamento sobressalentes junto com a subestação e por falta de informações confiáveis que possibilitassem a identificação do problema de vazamento interno no local, optou-se em outubro 2010 por substituir um mecanismo de acionamento completo que apresentava vazamento com maior intensidade.

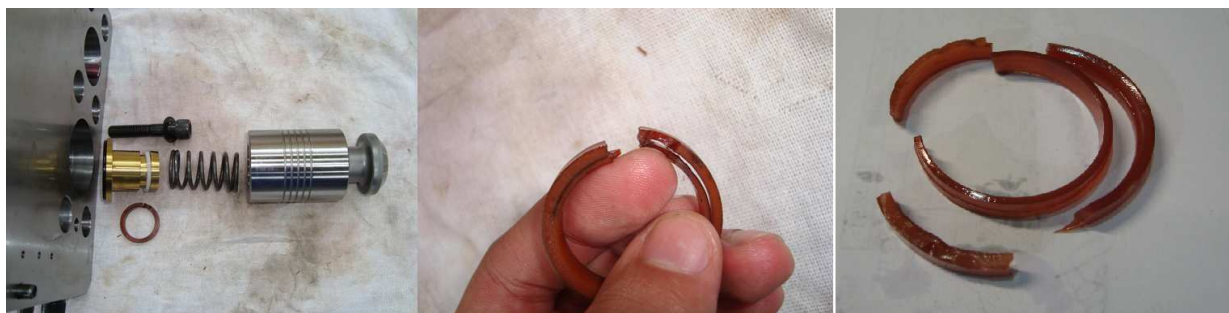
Figura 4 – Retentor da válvula de abertura danificado

Durante a desmontagem, foi encontrado um retentor que apresentava uma trinca e ressecamento acentuado, conforme Figura 4.

Tal constatação foi fundamental para solução do problema, pois verificou-se que o motivo do vazamento foi devido a degradação da vedação, sendo necessário substituir o retentor para retornar as condições operacionais do disjuntor.

Observaram-se trincas e ressecamento nas vedações de todos os mecanismos de acionamento, confirmando a que o problema estava relacionado à vida útil do material.

Com base nas informações do fabricante, nos resultados dos ensaios de óleos realizados e na análise comparativa entre os mecanismos de acionamento instalados, a COPEL concluiu que a causa fundamental do vazamento interno de óleo foi a degradação precoce das vedações, devido a não tropicalização do projeto, onde para ambientes com altas temperaturas as vedações tendem a deteriorar mais rapidamente.

Após a desmontagem do primeiro mecanismo de acionamento na oficina, foi possível localizar a vedação danificada e identificar o modelo e o código para aquisição, pois, no manual de instruções de manutenção não era informado. Foram adquiridas vedações originais importadas e desenvolvidas vedações nacionais, sendo possível a comparação do desempenho de ambas no futuro.

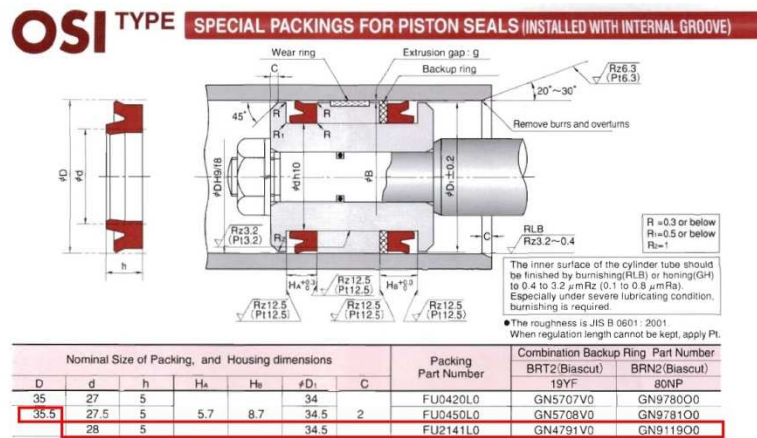
Figura 5 – Projeto do retentor OSI 35.5 28 5 N87X NOK

Após a desmontagem do mecanismo de acionamento hidráulico, foi possível verificar no corpo do retentor a gravação em baixo relevo da seguinte inscrição: OSI 35.5 28 5 N87X NOK.

Devido a necessidade da realização de manutenções corretivas urgentes em diversos disjuntores da SIG, e de posse do projeto do retentor fornecido pelo representante, conforme Figura 5, optou-se por localizar uma empresa nacional para fabricar algumas peças através de usinagem. Foi definido o tipo de material compatível com óleo, temperatura e alta pressão e confeccionadas algumas peças, que foram entregues em abril 2011.

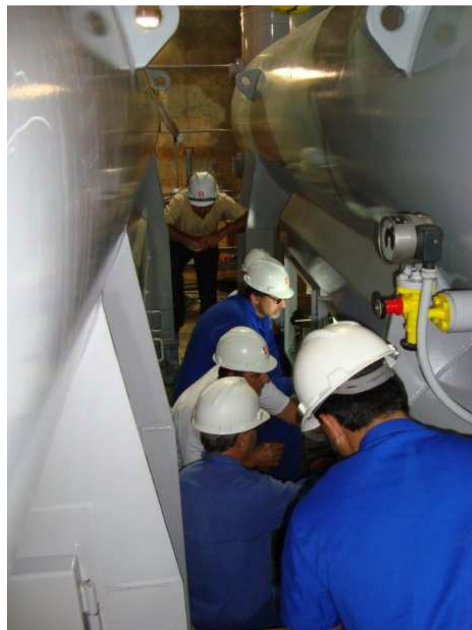
Figura 6 – Espaço disponível para realização da manutenção

Devido o projeto da SIG ser compacto, a dificuldade encontrada estava no pouco espaço disponível e nos esforços físicos que a atividade demandava, conforme pode ser visualizado na Figura 6.
