**XXI SNPTTE
SEMINÁRIO NACIONAL
DE PRODUÇÃO E
TRANSMISSÃO DE
ENERGIA ELÉTRICA**

**COMPATIBILIDADE ELETROMAGNÉTICA:
ABERTURAS INDEVIDAS DE DISJUNTORES DE MAQUINA POR SURTO DE TENSÃO NA SE 500KV NOVA
PONTE**

**Marcos Baeta Miranda
CEMIG GT**

**Clovis Edson Alves
CEMIG GT**

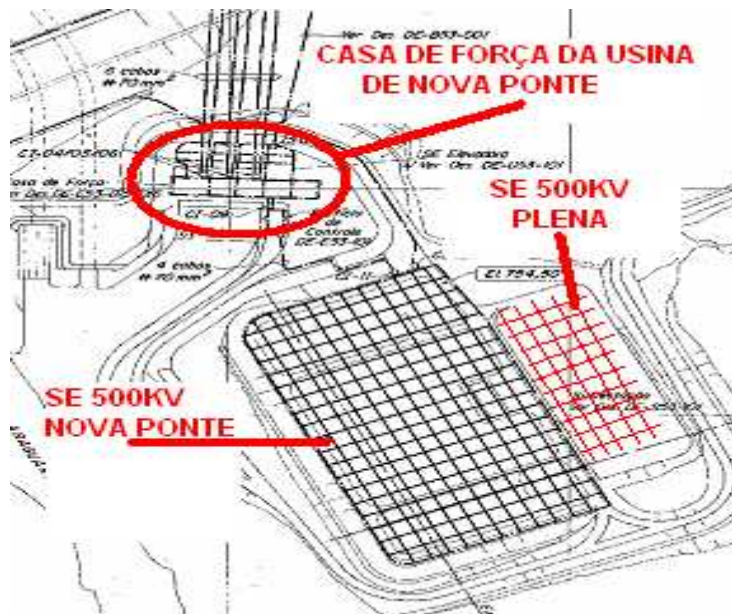
FIGURA 4 – ESQUEMA DA MALHA DE ATERRAMENTO

Os cabos para-raios das torres das LTs de 500kV são conectados na malha de aterramento da SE NP e prolongam-se ate a casa de força da Usina onde terminam sem serem conectados a malha de terra da Casa de Força. Para interligação das malhas entre a casa de força e SE 500kV é usada a canaleta dos cabos de controle e comando e são utilizados Cabos de 70mm² de cobre. Um outro caminho de interligação das malhas é o aterramento do circuito auxiliar de 13.8kV, todavia, esse circuito possui uma impedância relativamente maior do que cabos de aterramento via cabos de 70mm². Outro caminho de interligação das malhas são as blindagens dos cabos de controle nos casos onde as duas extremidades das blindagens são aterradas

Foi realizada uma completa inspeção e medição nas malhas, conexões, bindagem das canaletas e aterramentos das canaletas metálicas da galeria de cabos das malhas de aterramento e nada de anormal foi encontrado. Entretanto após uma segunda inspeção com retirada de todas as tampas da canaleta entre a malha de terra da casa de força e o início da galeria de cabos descobriu-se que parte do cabo de aterramento da conexão com a malha da se 500kv se encontrava interrompido.

Cabos de aterramento que estavam faltando por provável furto., finalizando a interligação das malhas de aterramento entre a Casa de Força e a SE 500kV de Nova Ponte.

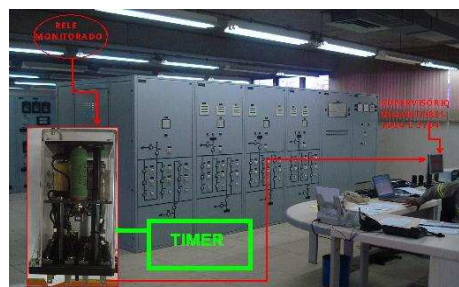
FIGURA 6 – Circuito de comando de parada de máquina

Como foi mostrado, os relés que estavam atuando indevidamente eram exclusivos da linha de controle e comando de parada forçada de máquina, isto é, sua função é exclusivamente enviar comando de abertura dos disjuntores de máquina somente depois de todas as funções relacionadas a parada de máquina terem sido realizadas. A ultima função dessa sequência é abrir os disjuntores de máquina, uma função que no mínimo demora mais de 10 segundos. Nesse momento é importante lembrar que no registro digital de informações esse sinal aparece por menos de 100ms, durante as operações indevidas para faltas externas nas LTs de 500kV.

Analizando esse circuito foi realizada uma modificação acrescentando um timer por PICKUP de 1 segundo na saída dos contatos dos relés que estavam atuando indevidamente, isso significa que caso um sinal indevido provocado por indução de tensão durante um curto-circuito venha a provocar a energização do rele, o seu contato só ira atracar caso o sinal se mantenha ativo por mais de 1s. Essa solução agiria como um filtro evitando sempre a abertura indevida dos disjuntores. Essa solução, solucionaria o problema, porém, a origem do problema exigiria ainda um estudo mais apurado buscando eliminar sua causa.

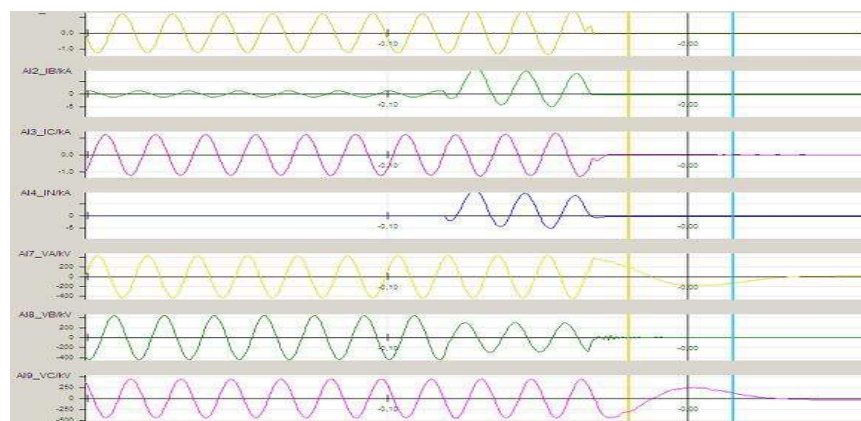
FIGURA 7 – REGISTRO DO CURTO-CIRCUITO NA LT PARA ESTREITO

Abaixo mostramos exatamente um registro de um curto-circuito na LT 500kV, circuito de saída para Estreito, fase B para terra a menos de 10km de Nova Ponte provocada por queimada. No mesmo tempo temos em seguida um registro da tensão induzida na bobina do rele de abertura do disjuntor 10U4.

O tempo de duração do curto-circuito foi de aproximadamente 50ms.

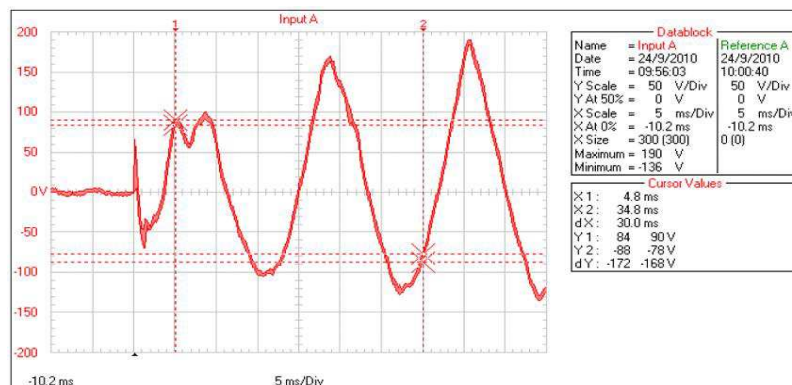
FIGURA 8 – REGISTRO DA INDUÇÃO DA TENSÃO PROVOCA DA CORRENTE NA BLINDAGEM DO CABO DE COMANDO DE ABERTURA DO DISJUNTOR 10U4

Caso ocorresse um curto-circuito muito próximo de Nova Ponte a tensão induzida seria muito alta e capaz de atracar e manter o rele atracado, isso seria explicado devido ao alto valor da contribuição de corrente de sequência zero passando pela blindagem dos cabos de comando provenientes da Casa de Forção em direção a malha de aterramento da SE Nova Ponte. Caso o curto-circuito fosse mais distante de Nova Ponte a tensão induzida seria muito baixa e incapaz de atracar e manter o rele atracado, isso seria explicado devido ao baixo valor da contribuição de corrente de sequência zero passando pela blindagem dos cabos de comando provenientes da Casa de Forção em direção a malha de aterramento da SE Nova Ponte.

É importante notar que a tensão induzida tem exatamente 60HZ e seu nível de tensão passa dos 70V necessários para atracar o rele e mante-lo operado.

Uma solução rápida para a diminuição do fluxo de corrente circulante em uma blindagem de cabos de comando e controle é simplesmente desconectar a conexão de terra em uma ou ambas as extremidades de um cabo de comando e controle.

Estabelecer procedimento periódico de monitoração de tensão induzida em longos cabos de comando usando osciloscópio digital.
