XXI SNPTTE  
SEMINÁRIO NACIONAL  
DE PRODUÇÃO E  
TRANSMISSÃO DE  
ENERGIA ELÉTRICA

## **GRUPO – XII GRUPO DE ESTUDO DE ASPECTOS TÉCNICOS E GERENCIAIS DE MANUTENÇÃO EM INSTALAÇÕES ELÉTRICAS - GMI**

### **UMA SOLUÇÃO TÉCNICA E INOVADORA DE SUCESSO APLICADA NA MANUTENÇÃO DE DISJUNTORES DE ALTA TENSÃO NA UHE JUPIÁ.**

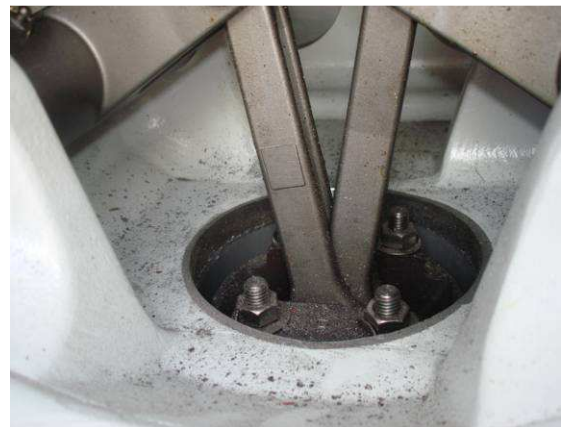
A CESP informou o Fabricante do disjuntor, relatando a ocorrência. Em 09/11/2009 com a presença do representante (Fabricante) do disjuntor na UHE Jupia, iniciou – se a investigação do ruído anormal no pólo da fase Branca (B) do disjuntor de 460 kV da Unidade Geradora 11. Despressurizarão o circuito do óleo hidráulico do pólo (B), foi recolhido o gás SF6 do pólo para realizar inspeção na cabeça de duplo acionamento, ver Figura 3. Foi constatado uma anormalidade interna na câmara 2 (dois) do módulo. Encontrado resíduo de grafite, porcelana e aço no compartimento de acoplamento da cruzeta com as Câmaras, ver Figura 4. Também foi desmontada a coluna para inspeção visual na haste isolante, encontrado muitos fragmentos de grafite, porcelana e aço no flange de fixação da haste isolante ver Figuras 5 e 6.

Figura 4 – Resíduo encontrado - Inspeção em Campo

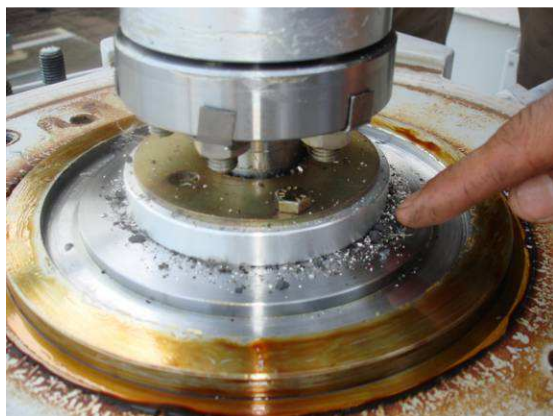
Figura 5 - Fragmentos – Inspeção em Campo

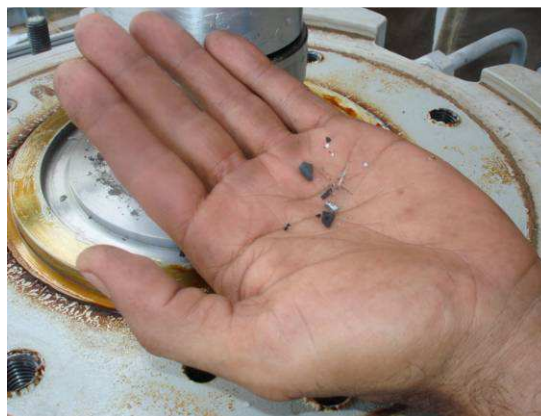
Figura 6 - Detalhes Fragmentos – Inspeção em Campo

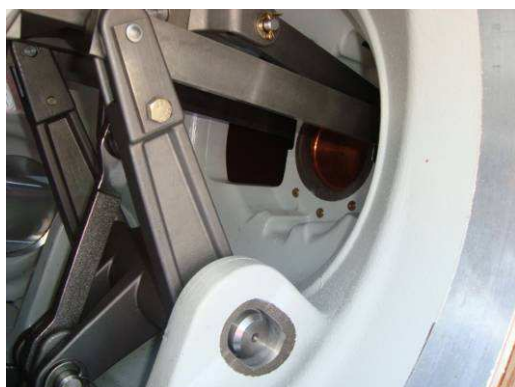
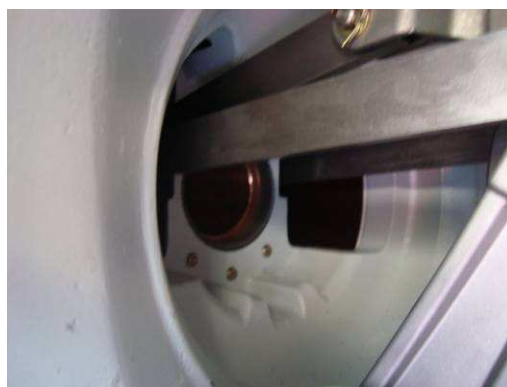
- Restabelecimento do pólo (B), com vácuo e pressurização de gás SF<sub>6</sub> na pressão nominal;
- Para avaliação e informações referenciais, foi realizada Inspeção na cabeça de duplo acionamento do pólo da fase vermelha (V), ver Figuras 7 e 8, não encontrado nenhum tipo de anormalidade no compartilhamento de acoplamento da cruzeta com as câmaras. Restabelecido o pólo (V), com vácuo e pressurização de gás SF<sub>6</sub> na pressão nominal;

Figura 7 – Inspeção em Campo – Pólo (V)

Figura 8 – Inspeção em Campo – Pólo (V)

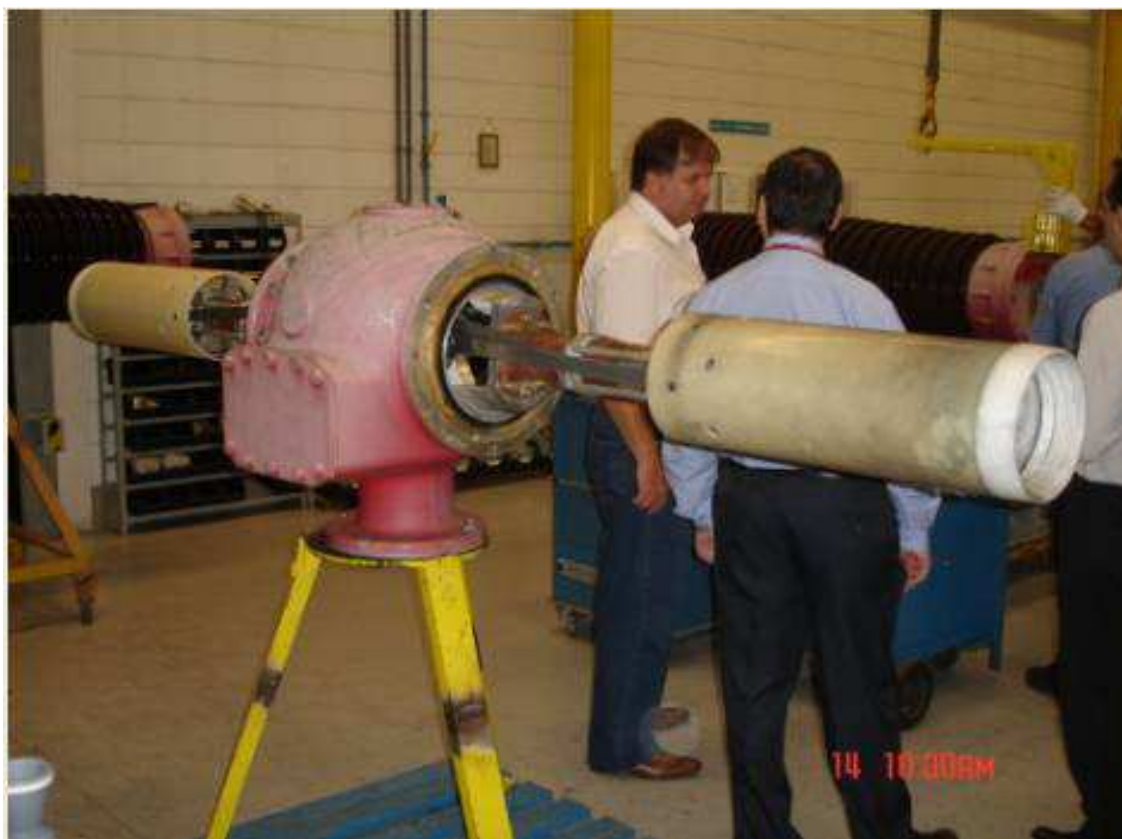
Em 14 e 15/12/2009 na presença de representantes da CESP e fornecedor (Fabricante), foi realizada a desmontagem das câmaras do pólo (B) ver Figura 9, onde foi constatado:

Figura 9 – Desmontagem das Câmaras do Pólo (B) na Fábrica

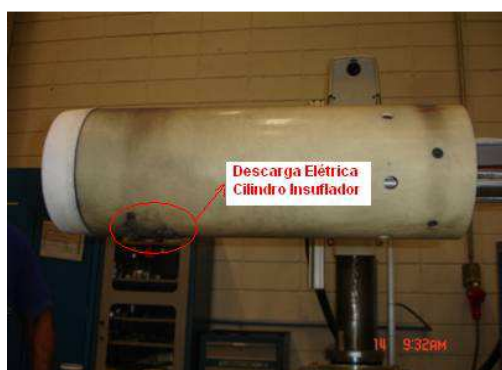
- Descarga elétrica no cilindro insuflador e contato móvel, em detalhe, descarga elétrica do contato móvel perfurando o cilindro insuflador, ver figura 10 e 11;
- Quebra das peças do sistema de extinção de arco, em detalhe, peças retiradas de dentro do isolador da câmara do pólo (B) e expostas dentro de uma caixa, ver Figura 12;
- Quebra das barras Guias do eletrodo de fluxo de corrente do contato fixo, em detalhe as duas barras quebradas, ver Figura 13;
- Esmalte do interior da Câmara danificado, ver Figura 14;
- Falta das contra-porcas da barra guia do eletrodo de fluxo de corrente do contato fixo, ver Figura 15.

Figura 10 – Descarga Elétrica no Cilindro

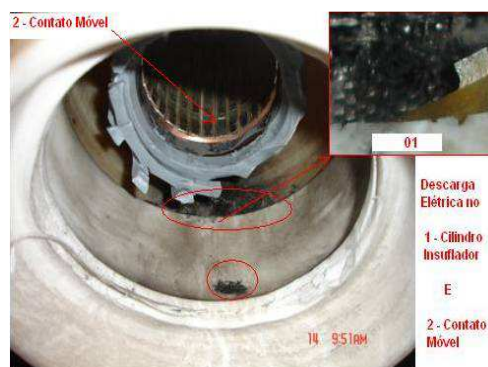
Figura 11 – Descarga Elétrica Contato Móvel

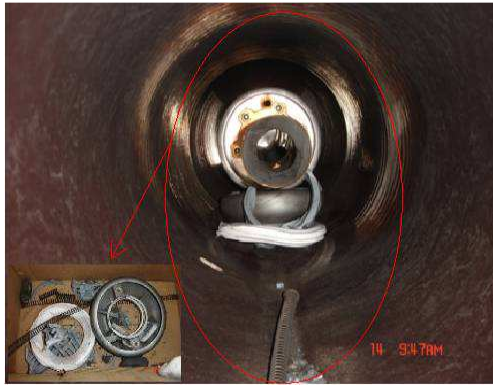
Figura 12 – Peças do Sistema de Extinção Arco

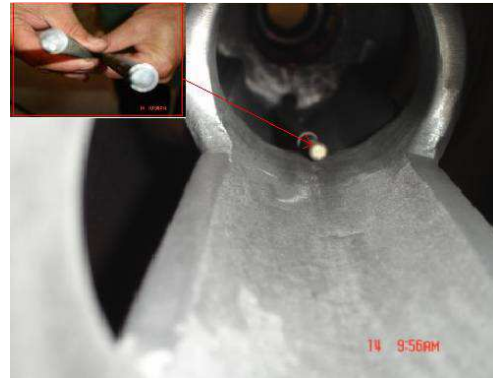
Figura 13 – Detalhes das Barras Guias Quebradas

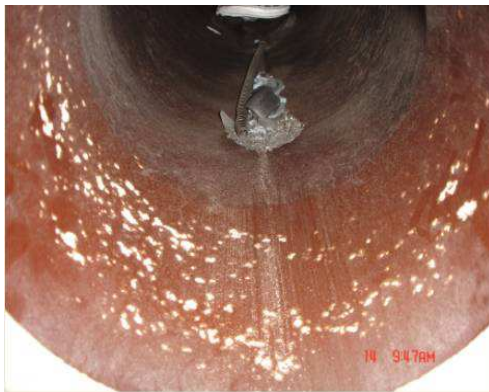
Figura 14 – Esmalte interior da câmara danificado

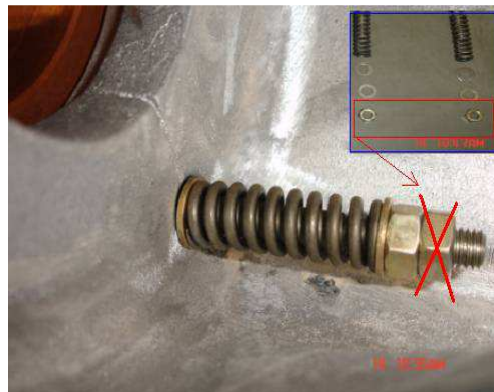
Figura 15 – Falta Contra Porcas das Barras Guias

Com base nos resultados dos ensaios, verificações e análise comparativa das Câmaras o fabricante concluiu que a **causa fundamental** da avaria na câmara (2) do pólo (B) do disjuntor da UG 11 da UHE Jupia, foi à **falta de uma porca de travamento da BARRA GUIA**, que devido às vibrações ocasionadas pelas manobras de abertura e fechamento do disjuntor ocasionaram a queda do ELETRODO DE FLUXO DE CORRENTE.

A não conformidade foi ocasionada por uma falha de montagem das câmaras realizadas pelo fabricante em sua sede fora do Brasil. Houve necessidade de encontrar uma solução eficaz para a inspeção preventiva nas Câmaras dos demais disjuntores (12 Unidades na S/E 440 kV) de forma a evitar uma nova ocorrência.

- h. Checagem com ajuda de um torquímetro, o aperto das porcas e contra porcas, aplicando 20 Nm, nas mesmas;
- i. Todos os pontos inspecionados, com imagem, serão fotografados e armazenados eletronicamente;
