**XXIII SNPTEE
SEMINÁRIO NACIONAL
DE PRODUÇÃO E
TRANSMISSÃO DE
ENERGIA ELÉTRICA**

FI/GGH/10
18 a 21 de Outubro de 2015
Foz do Iguaçu - PR

GRUPO DE ESTUDO DE GERAÇÃO HIDRÁULICA - GGH

RETORNO À OPERAÇÃO DA TURBINA DA KAPLAN DA UG05, UHE CACHOEIRA DOURADA, APÓS ROMPIMENTO DO SISTEMA DE ACIONAMENTO DE UMA PÁ Nº 2, ATRAVÉS DO TRAVAMENTO DAS PÁS AO CUBO POR SOLDAGEM.

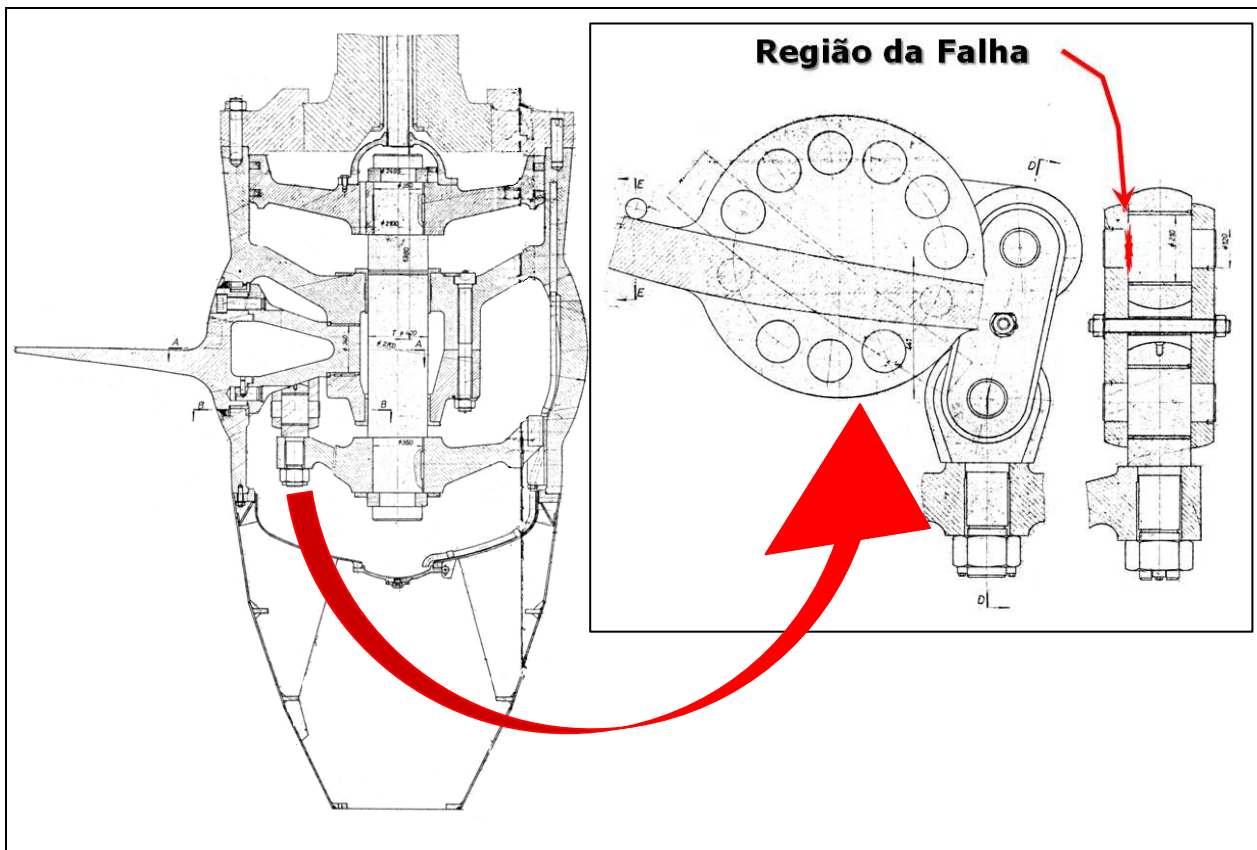
Como meio para dimensionar o tamanho dos danos internos, foram abertas as escotilhas de acesso e inspecionado internamente o Cubo da Roda Kaplan, onde foi verificado que um pino do bielismo da alavanca da pá motriz nº 2, figura 01, havia se rompido impossibilitando a movimentação da mesma através do sistema de acionamento. Além do pino, pode-se observar na figura 02 que biela também encontrava-se danificada.

FIGURA 1 – Desenho do Bielismo Kaplan com indicação da região da Falha

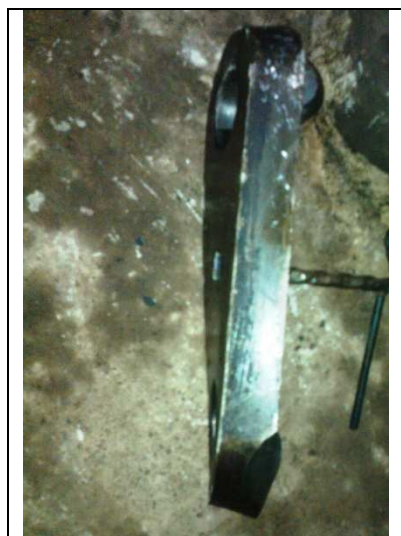
FIGURA 2 – Biela danificada da pá motriz nº 02.

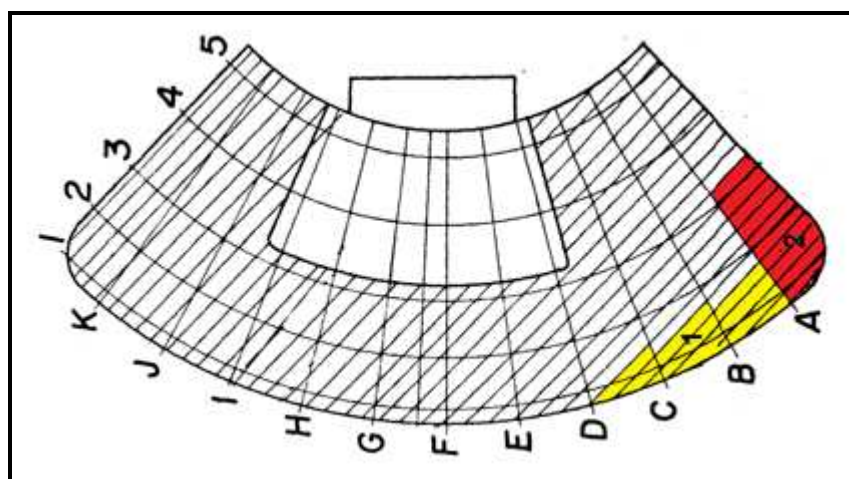
Houve também alguns danos secundários, como o empenamento da boda de saída da pá motriz nº02 devido ao roçamento com a envolvente, na figura 03 um croqui com a indicação da região afetada. Essa região foi recuperada antes do retorno da unidade geradora à operação.

FIGURA 3 – Croqui da pá motriz nº 02 danificada.

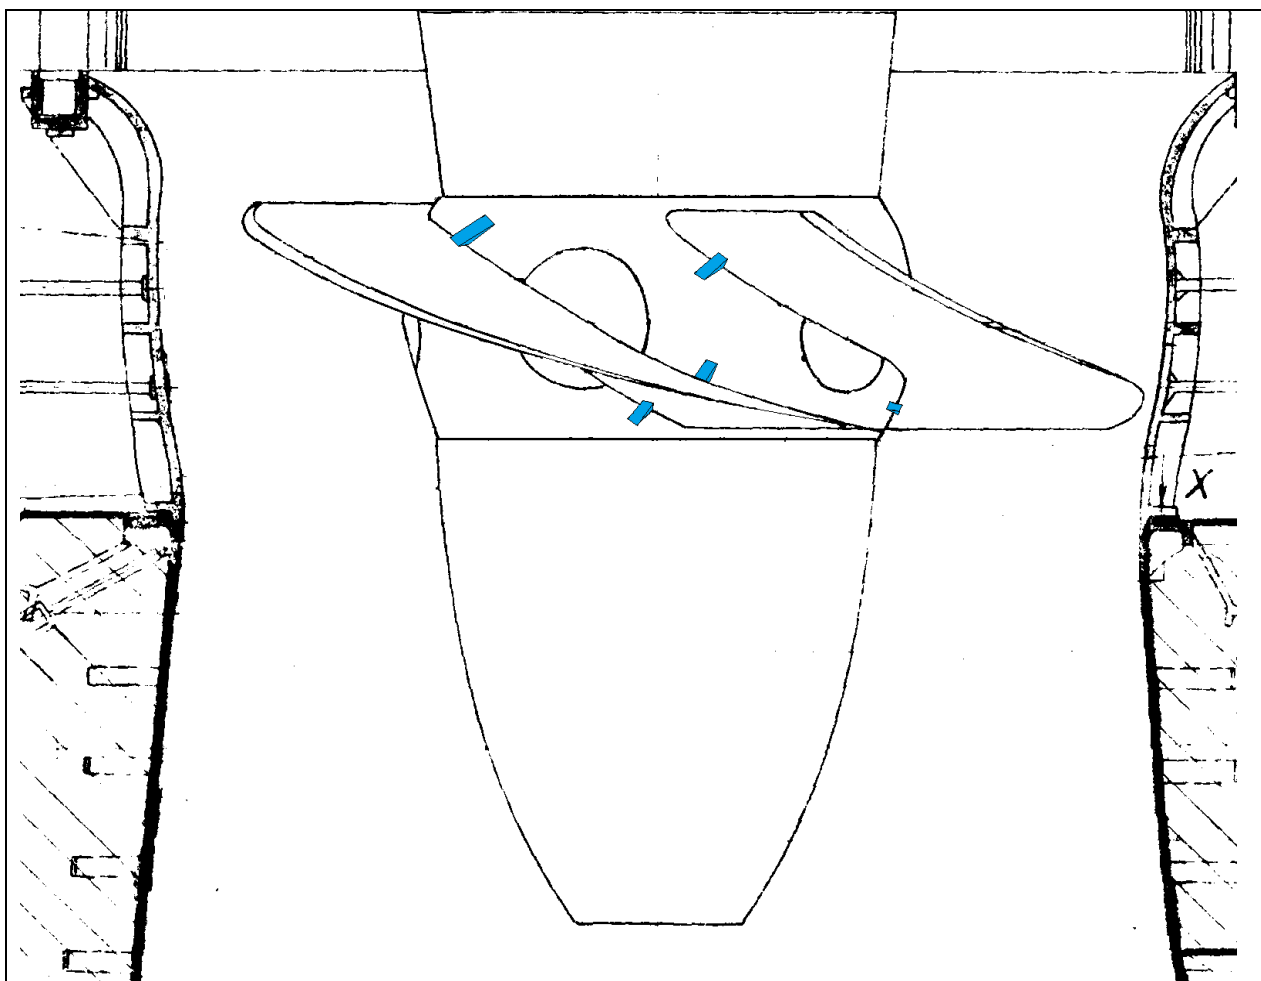
FIGURA 4 – Croqui do travamento das pás motrizes..

Foi contratada uma grande fabricante para realizar os cálculos estruturais para o travamento utilizando travas de aço, em contato com as Pás e soldadas externamente no cubo, em quatro ponto de cada pá: Entrada/pressão, Saída/pressão, Entrada/sucção e Saída/sucção, na figura 04 é possível visualizar um croqui do travamento das pás.

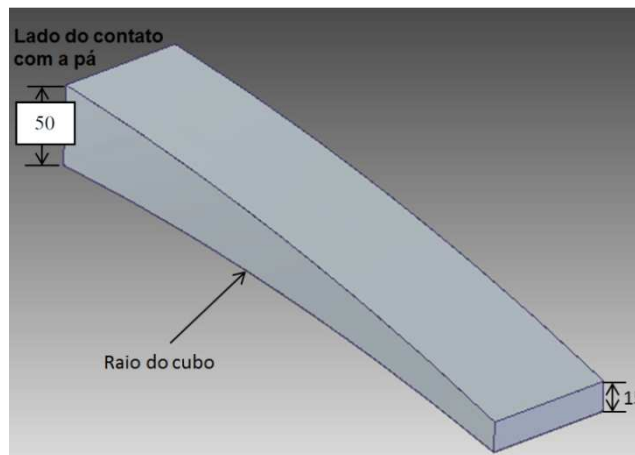
FIGURA 5 – Detalhe do calço utilizado para travamento das pás.

Para realizar o travamento das Pás foi necessário a realização de um estudo para definir a melhor posição de fixação das travas levando-se em conta os esforços sobre as Pás e sobre a solda das travas no Cubo da Roda. Também foi definido o número de travas, o seu formato (figura 5) e o procedimento de soldagem a ser adotado. Uma condição que também foi considerada é a interferência das travas para formação de zonas de cavitação, devido ao perfil disforme no local de sua inserção.

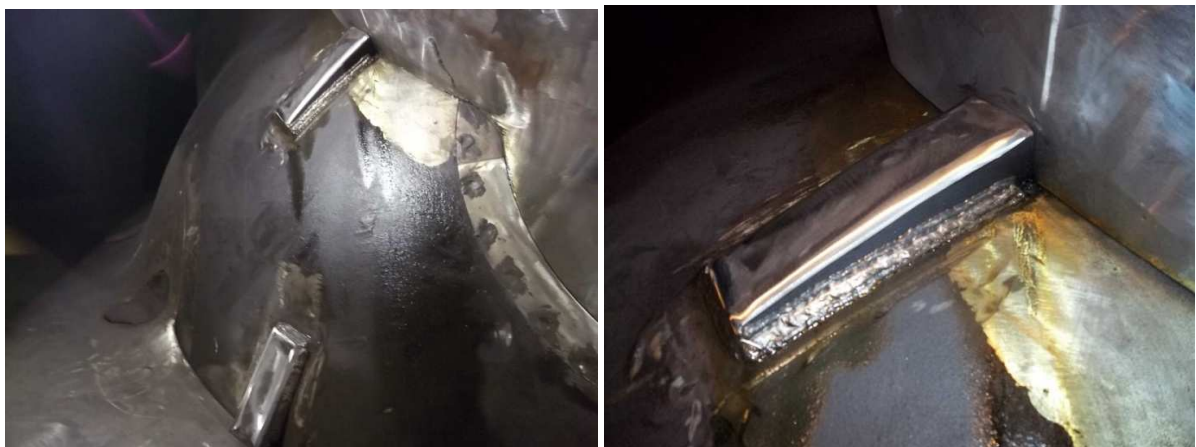
FIGURA 6 – Detalhe das travas soldadas.

Para a realização da movimentação das pás motrizes, foi necessária a desmontagem da ogiva para retirada dos pinos e das bielas danificadas que bloqueavam a mesma. Após a definição do ponto de abertura das pás motrizes foi feita a abertura através do regulador de velocidade das 04 pás motrizes que não estavam danificadas e a abertura manual, com utilização de macacos hidráulicos na pá motriz danificada. Após o posicionamento das pás motrizes foi feito o travamento, com a peça da figura 5, através de soldagem conforme procedimento definido pela engenharia.

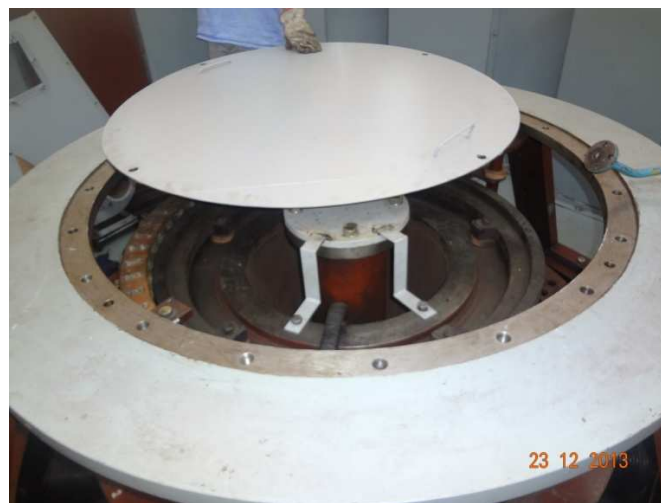
FIGURA 7 – Travamento dos tubos de comando.

Com a desmontagem do cabeçote Kaplan, sendo que o acionamento hidráulico das pás é realizado por 02 Tubos, um de abertura e outro de fechamento com um passando dentro do outro, foi necessária a confecção de uma bucha para montagem entre as bordas dos tubos para evitar que batam suas extremidades. Também foi confeccionado um mancal, com material autolubrificante, para que o tubo externo girasse dentro dele, mantendo o centro de giro, na figura 7 uma foto do conjunto montado.
