**XXIII SNPTTEE  
SEMINÁRIO NACIONAL  
DE PRODUÇÃO E  
TRANSMISSÃO DE  
ENERGIA ELÉTRICA**

FI/GGH/36  
18 a 21 de Outubro de 2015  
Foz do Iguaçu - PR

**GRUPO DE ESTUDO DE GERAÇÃO HIDRÁULICA – GGH**

**REFORMA PROVISÓRIA DO ESTATOR DO GERADOR 03 DA CENTRAL HIDRELÉTRICA DE ALTO ANCHICAYA: SOLUÇÃO IMEDIATA PARA ATENDIMENTO AO CLIENTE**

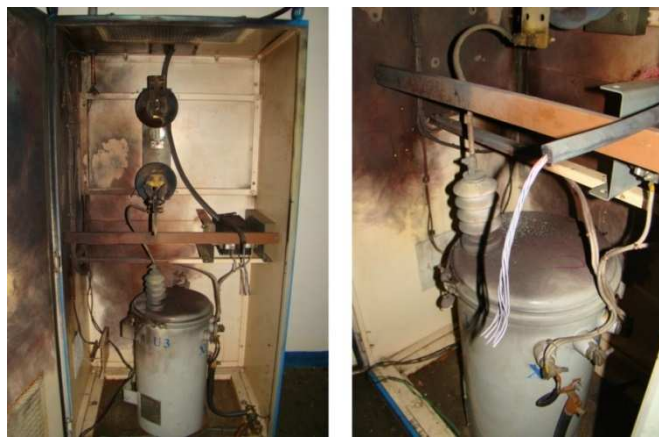
A inspeção da unidade geradora iniciou-se pelo cubículo de neutro, o qual apresentava indícios de chama. Além disso, o cabo que conecta o fechamento da estrela do enrolamento do estator ao transformador de aterramento encontrava-se rompido e com sinais de aquecimento. É possível observar-se os danos no cubículo de neutro na Figura 1.

Figura 1 – Danos no cubículo de neutro

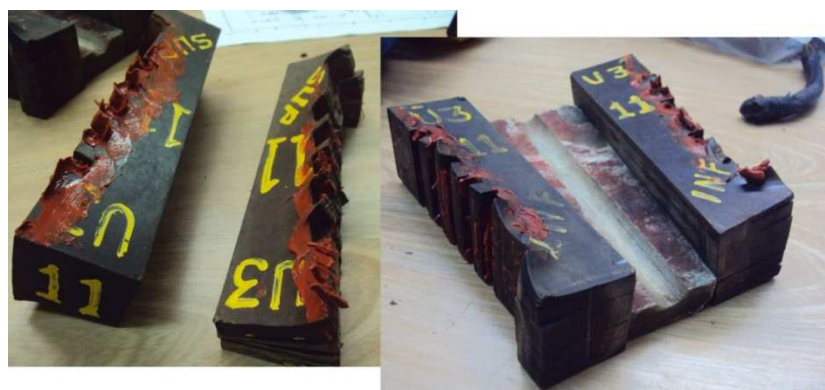
Para realizar a inspeção do gerador, foram desmontados os fechamentos superiores e inferiores do gerador. Durante a desmontagem do fechamento inferior, foram identificados fragmentos das cunhas interpolares e do parafuso que a sustenta montada. Na Figura 2 observa-se a cunha interpolar danificada.

Figura 2 – Cunha interpolar danificada

Foi constatado que um dos suportes das bobinas interpolares do rotor soltou-se e foi chocar com o estator. Partes das peças da cunha interpolar que se soltou ficaram presas no entreferro e proporcionando danos ao estator. Isso ocasionou diversos pontos de choques mecânicos, de forma que alguns desses impactos danificaram algumas barras do estator e assim levaram a um curto circuito entre as fases e o núcleo do estator.

Devido ao de envelhecimento dessas peças, principalmente devido aos efeitos da temperatura e esforços mecânicos, a adesão entre camadas das telas vai se perdendo devido à degradação da resina. A consequência desse envelhecimento é a delaminação entre camadas de telas e resina, e consequentemente a perda de sua resistência mecânica principalmente no sentido longitudinal às camadas.

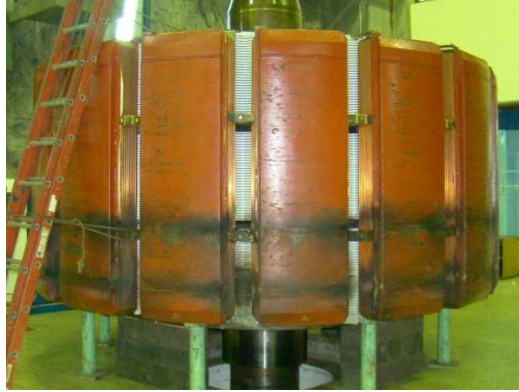
Figura 3 – Rotor do gerador desmontado com marcas devido à falta no gerador

Observa-se na Figura 3 que em toda a circunferência do rotor há marcas devido à falta ocorrida no gerador, principalmente na região em que ocorreu a abertura do arco elétrico entre as barras do enrolamento do estator e o núcleo.

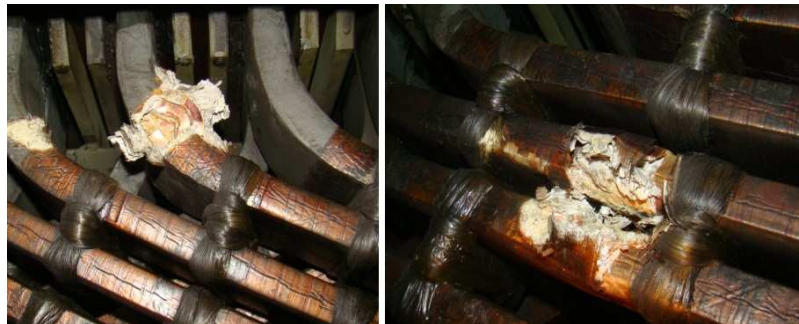
Foram observados danos em alguns dos braços das barras do enrolamento do estator, bem como nas amarrações e capas isolantes proveniente de partes das peças da cunha interpolar solta do rotor, como pode ser observado na Figura 4.

Figura 4 – Barras do estator danificadas na região das cabeças de bobina

Além disso, as barras do estator apresentavam danos na região do sistema *grading* além dos danos mecânicos devido aos fragmentos presentes no entreferro. Algumas barras do estator foram fortemente afetadas pelo sobreaquecimento proporcionado pelas altas correntes que circularam no enrolamento do estator.

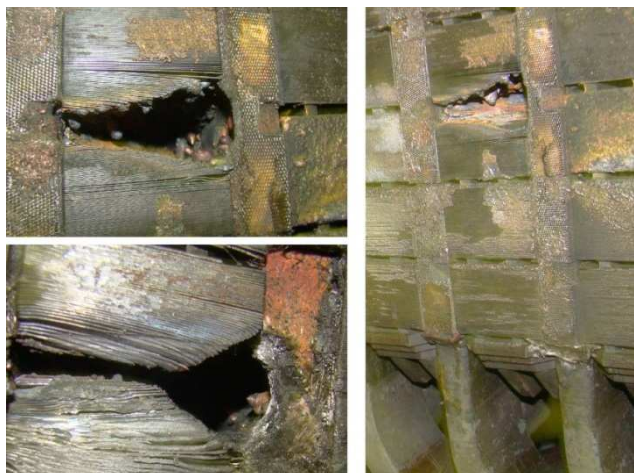
A falta ocorrida no gerador levou a perfurações em diversos pontos do pacote de lâminas do núcleo, além de derreter o cobre de diversas barras do enrolamento do estator, devido às correntes elevadas que circularam entre as fases do gerador.

Figura 5 – Núcleo do estator danificado

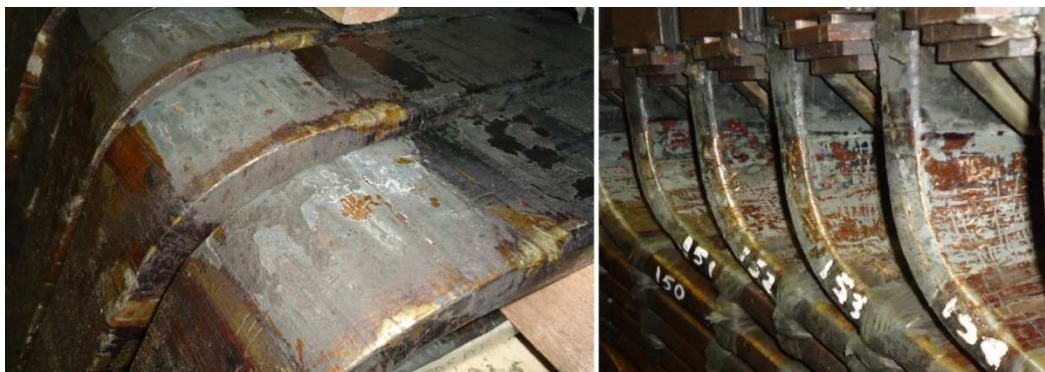
Figura 6 – Barras do estator deterioradas

O primeiro passo adotado foi de identificação das barras do estator que apresentavam o isolamento comprometido. Para isso, o procedimento adotado foi de dividir o enrolamento em seções, seguindo o diagrama de enrolamento da máquina. Uma vez dividido, foram identificadas, através de ensaios, as seções que apresentavam curto circuito. As seções do enrolamento que apresentavam indícios de curto circuito eram então subdivididas e repetidamente ensaiadas a fim de identificar a subdivisão que apresentava falha no isolamento. Essas ações foram repetidas até a identificação de todas as barras do estator que apresentavam falhas no isolamento, de modo a retirá-las do núcleo do estator para serem substituídas.

Todas as barras identificadas com problemas no isolamento foram substituídas por barras sobressalentes disponíveis na usina. Assim, tanto as barras sobressalentes que foram utilizadas como as barras retiradas foram submetidas ao ensaio de tensão aplicada antes de serem instaladas no núcleo do estator.

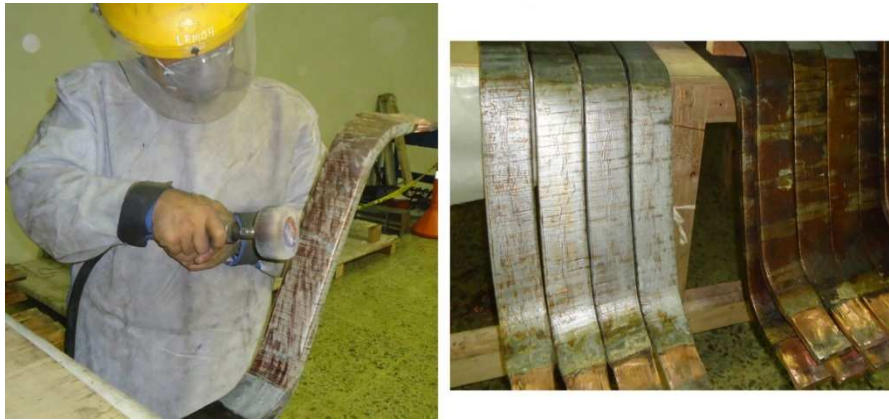
Figura 7 – Preparação das barras do estator retiradas para recuperação

Todas as barras retiradas as quais não apresentavam falhas no isolamento, foram limpas e preparadas para a recuperação do sistema de proteção contra corona como pode ser visto na Figura 7.

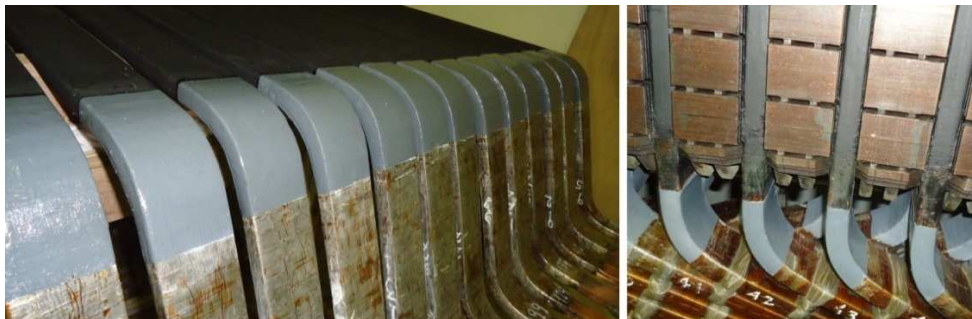
Figura 8 – Barras do estator recuperadas

Uma vez preparadas, as barras do estator que foram retiradas as quais seriam novamente inseridas no núcleo do estator tiveram tanto o *grading* recuperado bem como a tinta condutiva na parte reta das barras. Além disso, as barras do estator que não foram retiradas do núcleo foram recuperadas localmente. O resultado pode ser observado na Figura 8.

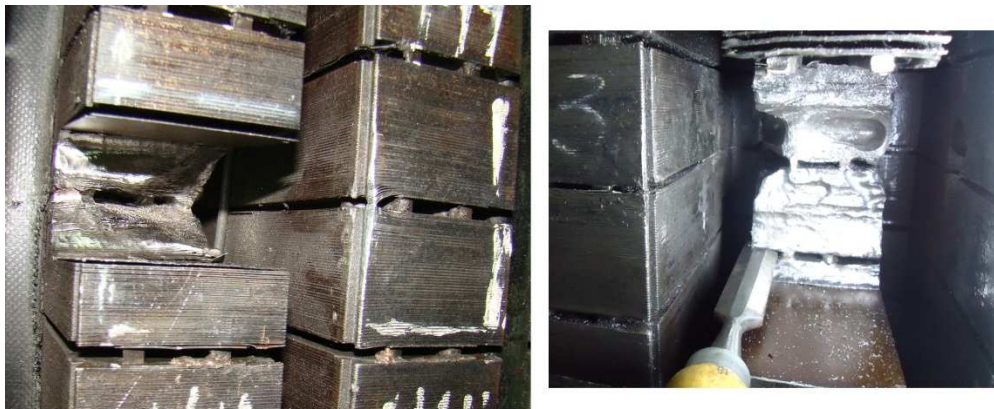
Figura 9 – Detalhe do núcleo do estator – Segmentos dos pacotes de lâminas retirados

O trabalho realizado no núcleo do estator foi o mais crítico, em razão da gravidade dos danos. Inicialmente, foram abertos novamente os dutos de ventilação os quais se fecharam devido ao atrito das peças soltas no entreferro do gerador.

Foram também cortados os segmentos dos pacotes de lâminas que apresentavam cobre fundido ao aço silício, em decorrência do curto circuito no enrolamento do estator. O resultado pode ser observado na Figura 9.

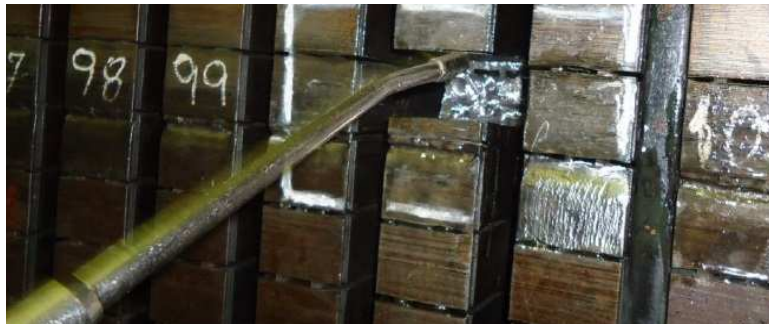
Figura 10 – Aplicação da resina isolante no núcleo do estator

Os pontos no núcleo do estator que apresentavam maiores temperaturas foram retrabalhados manualmente bem como com a utilização de retífica, visando à eliminação ou a diminuição do curto circuito entre as lâminas. Uma vez que o curto circuito entre as lâminas do estator eram os responsáveis pelas altas temperaturas nesses pontos críticos.

Uma vez finalizados os trabalhos manuais e com a retífica nos pontos críticos do núcleo, foi aplicada resina de alta capilaridade, como pode ser visto na Figura 10. A resina isolante visava proporcionar melhorar o isolamento entre as lâminas nos pontos retrabalhados do núcleo.

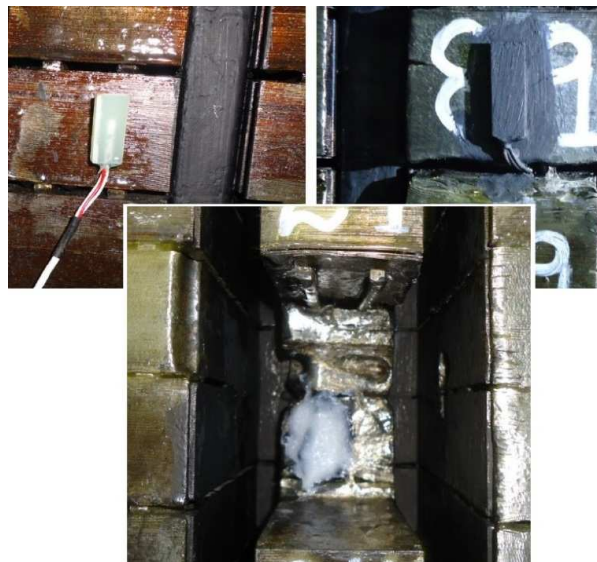
Figura 11 – Sensores de temperatura

No momento que foram atingidos níveis de temperatura estáveis e relativamente baixos, foram montados sensores de temperatura fixados com resina nos pontos que apresentavam maior criticidade e níveis mais altos de temperatura, com a finalidade de manter um monitoramento durante a operação da máquina (Ver Figura 11).

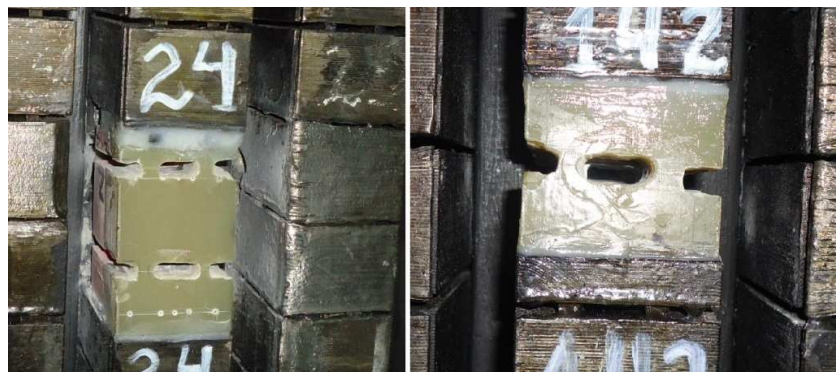
Figura 12 – Segmentos de fibra e resina instalados no local dos segmentos do pacote do núcleo do estator

Assim que foi finalizada a instalação dos sensores de temperatura nos pontos críticos do núcleo do estator, os espaços onde foram retirados segmentos do pacote foram preenchidos por segmentos de fibra e resina. Esses segmentos de fibra e resina foram manufaturados para ocupar os espaços vazios e assim atenuar as alterações na compactação do núcleo do estator.

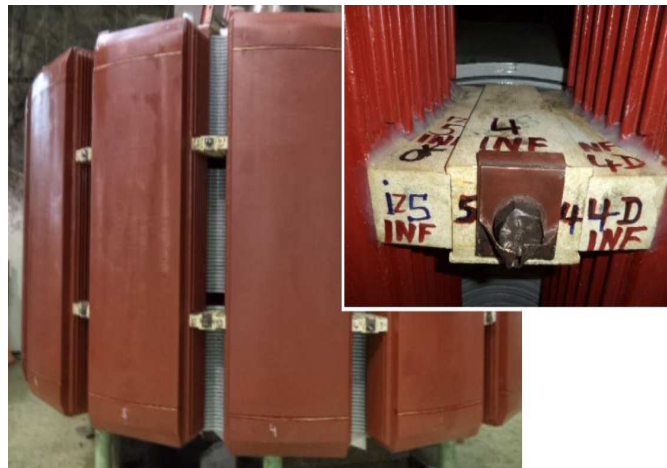
Figura 14 – Rotor do gerador montado com as cunhas interpolares

A Andritz forneceu novas cunhas interpolares para a instalação no rotor do gerador. As novas cunhas interpolares tiveram seu desenho aprimorado, mantendo-se a concepção de projeto original. O rotor do gerador completamente montado pode observado na Figura 14, juntamente com o detalhe da instalação da cunha interpolar.
