**XXIII SNPTTE
SEMINÁRIO NACIONAL
DE PRODUÇÃO E
TRANSMISSÃO DE
ENERGIA ELÉTRICA**

**IDENTIFICAÇÃO DE ERRO DE PROJETO EM BANCOS DE CAPACITORES
ATRAVÉS DA ANÁLISE DE OSCILOGRAFIA**

Flávio Ferreira Vosgerau (*)
COPEL GERAÇÃO E TRANSMISSÃO S.A.

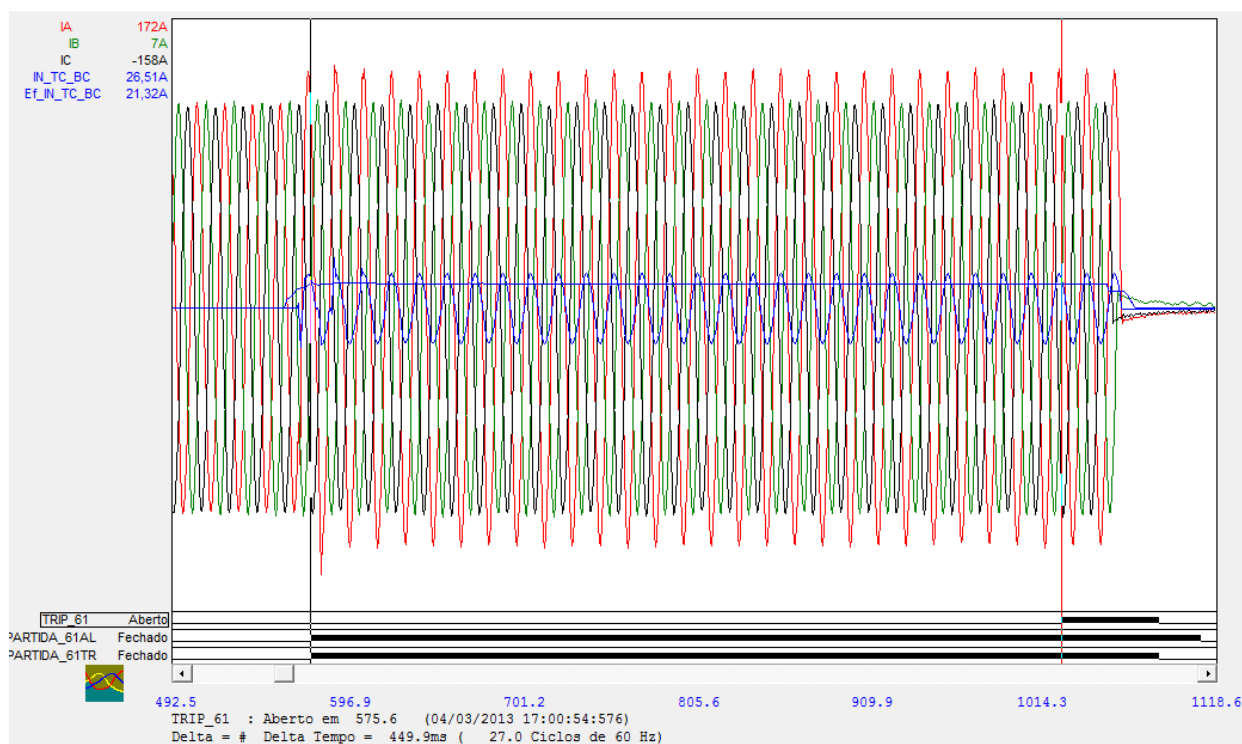
Houve desligamento do banco de capacitores BC-3 138 kV, 30 Mvar da subestação Londrina devido à curto-circuito monofásico envolvendo a fase A. Após inspeção foi encontrado pássaro (pomba) no local da ocorrência, porém não foi possível a identificação do local exato do curto-circuito. A análise da oscilografia indica atuação correta da proteção de desbalanço em 450 ms. Chamou a atenção o valor da corrente de desbalanço, de 21,32 A_{ef}, bem superior ao limite de atuação definido no projeto que é de 3,20 A_{ef}. Como não havia nenhum indício do ponto exato do fechamento do arco e estava claro que a ocorrência havia sido provocada por um agente externo, não houve um aprofundamento na investigação.

FIGURA 3 – Oscilografia de ocorrência envolvendo pássaro na subestação Londrina. Observar o tempo de atuação (450 ms) e o valor de 21,32 A_{ef} da corrente de desbalanço, em azul. O curto-circuito envolveu a fase A.

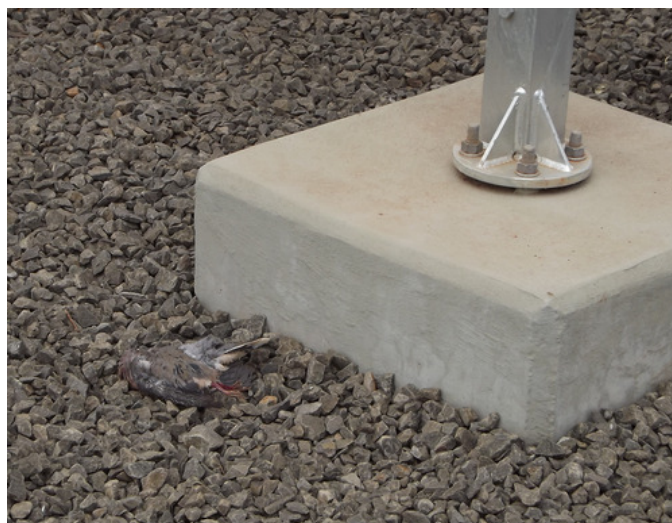
FIGURA 4 – Pássaro encontrado na subestação Londrina após inspeção.

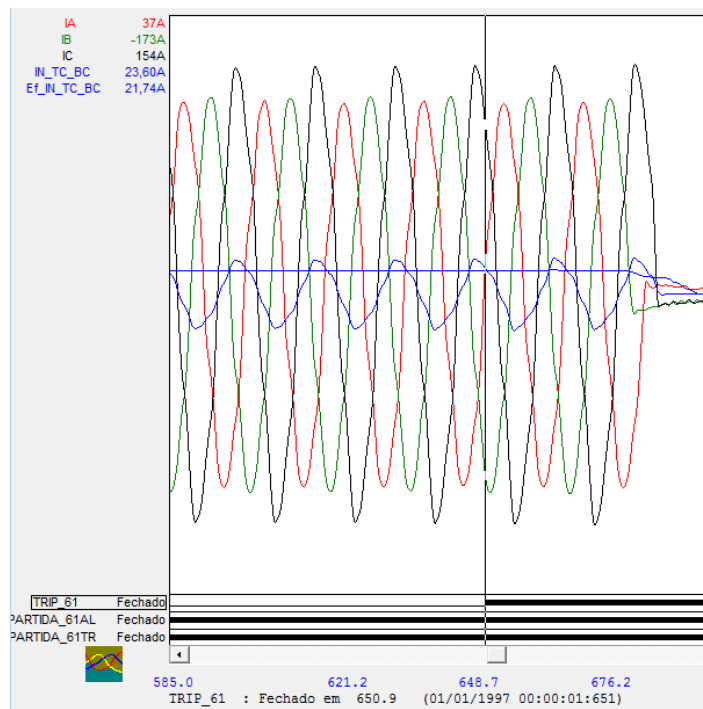
Houve desligamento do banco de capacitores BC-5 138 kV, 30 Mvar da subestação Maringá devido à curto-circuito monofásico envolvendo a fase C. Estava chovendo no momento da ocorrência e após inspeção foi encontrado pássaro no local, porém não foi possível a identificação do ponto exato do curto-circuito. Pela análise da oscilografia foi possível observar a atuação correta da proteção de desbalanço em 450 ms e chamou a atenção novamente o valor da corrente medida, desta vez de 21,74 A_{ef}, indicando que o fechamento do arco foi em um ponto similar ao do banco de capacitores da SE Londrina (ocorrência n° 1).

FIGURA 5 – Oscilografia de ocorrência envolvendo pássaro na subestação Maringá. Observar o valor de 21,74 A_{ef} da corrente de desbalanço, em azul. O curto-circuito envolveu a fase C.

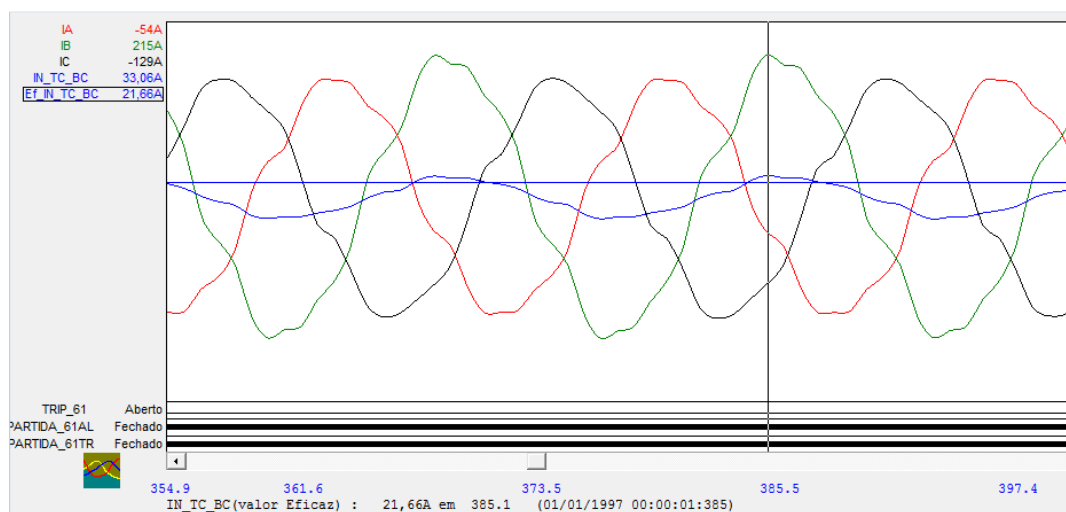
Houve desligamento do banco de capacitores BC-3 138 kV, 30 Mvar da subestação LNA devido à curto-circuito monofásico envolvendo a fase B. Novamente foi encontrado pássaro no local, mas sem nenhum indício do ponto exato do curto. A análise da oscilografia deixou claro que havia uma relação entre as ocorrências 1, 2 e 3, sendo que neste caso a corrente de desbalanço encontrada foi de 21,66 A_{ef}.

FIGURA 6 – Oscilografia de ocorrência envolvendo pássaro na subestação Londrina. Observar o valor de 21,66 A_{ef} da corrente de desbalanço, em azul. O curto-circuito envolveu a fase B.

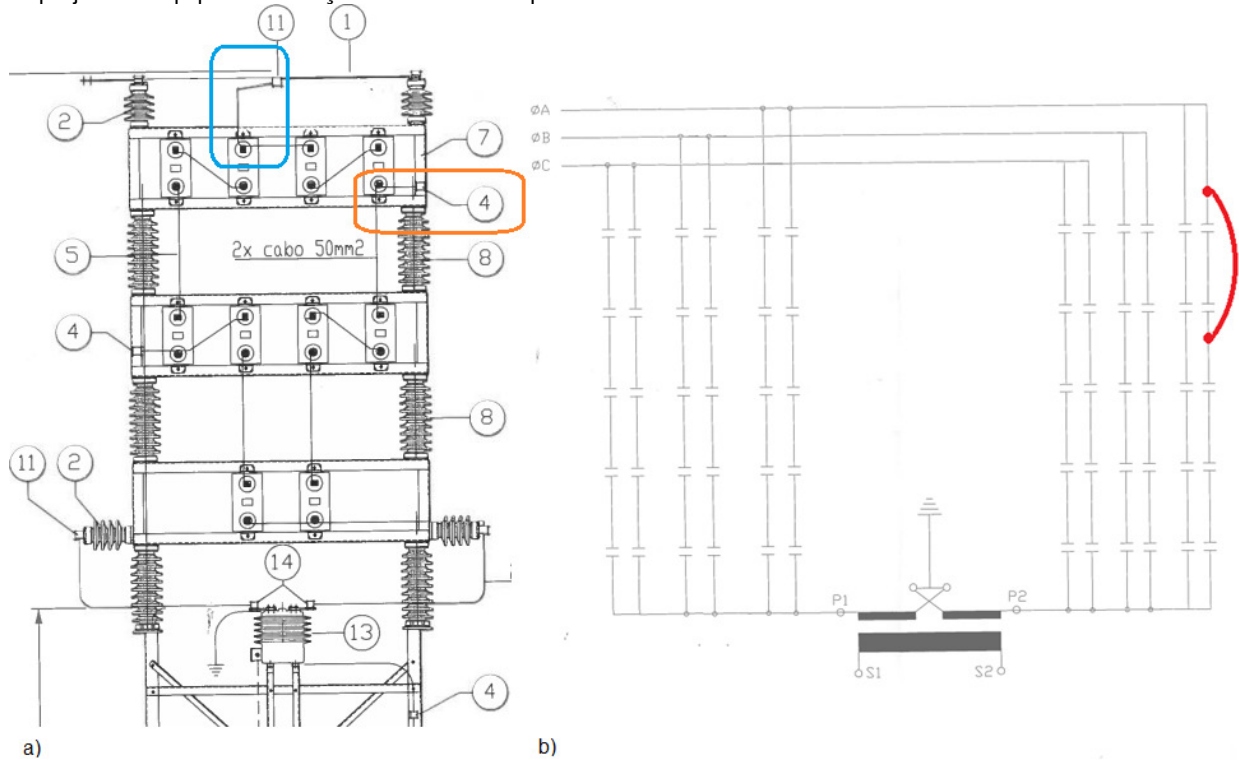
O resultado encontrado foi um valor de corrente muito próximo àquele obtido nas oscilografias e preocupantes 66,67 % de sobretensão nas unidades capacitivas restantes. Sabendo-se então que o arco *bypassava* duas unidades capacitivas o próximo passo foi analisar o projeto físico dos bancos para identificar em que posição isto seria possível. O resultado é apresentado na Figura 7. Observar que o ponto de equipotencialização da estrutura superior (número 4, destacado em vermelho) está em desacordo com a norma NBR 5282, segundo a qual quando há duas unidades série em uma plataforma a estrutura deve ser conectada no ponto intermediário. O destaque em azul indica o ponto em que a fase passa mais próxima da estrutura. Da maneira como os bancos estavam montados a diferença de potencial entre a conexão da fase e a estrutura superior era de 31,87 kV. Se a equipotencialização estivesse realizada na ligação intermediária entre as unidades capacitivas a diferença de potencial fase-estrutura seria de 15,93 kV. Observar que os isoladores intermediários estão dimensionados para uma diferença de potencial maior enquanto o isolador superior está subdimensionado, indicando claramente erro de projeto na equipotencialização da estrutura superior.

FIGURA 7 – Banco de Capacitores de 138 kV, 30 Mvar. a) Representação de uma fase composta por duas strings em paralelo, cada uma com cinco unidades capacitivas. b) Local elétrico do curto-circuito está destacado em vermelho. Os demais elementos da string ficam submetidos a sobretensão de 66,67 %.

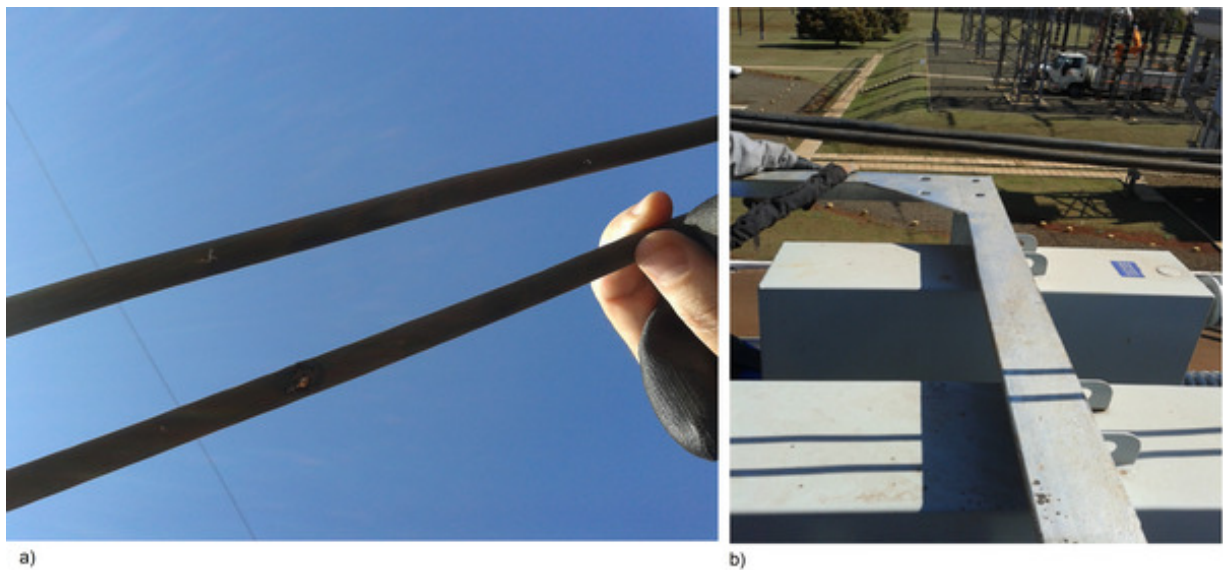
FIGURA 8 – Inspeção no banco de capacitores BC-3 da subestação Londrina. a) Proteção dos cabos rompida. b) Distância entre a fase e a estrutura, a circulação de pássaro neste ponto causou o curto-circuito.

Foi solicitado então um desligamento dos bancos de capacitores BC-3 da subestação Londrina e BC-5 da subestação Maringá para inspeção do ponto destacado em azul na Figura 7a. Como previsto foram encontrados vestígios de arco elétrico na estrutura embaixo do cabo da fase bem como a proteção do cabo da fase estava rompida, como ilustrado na Figura 8a.

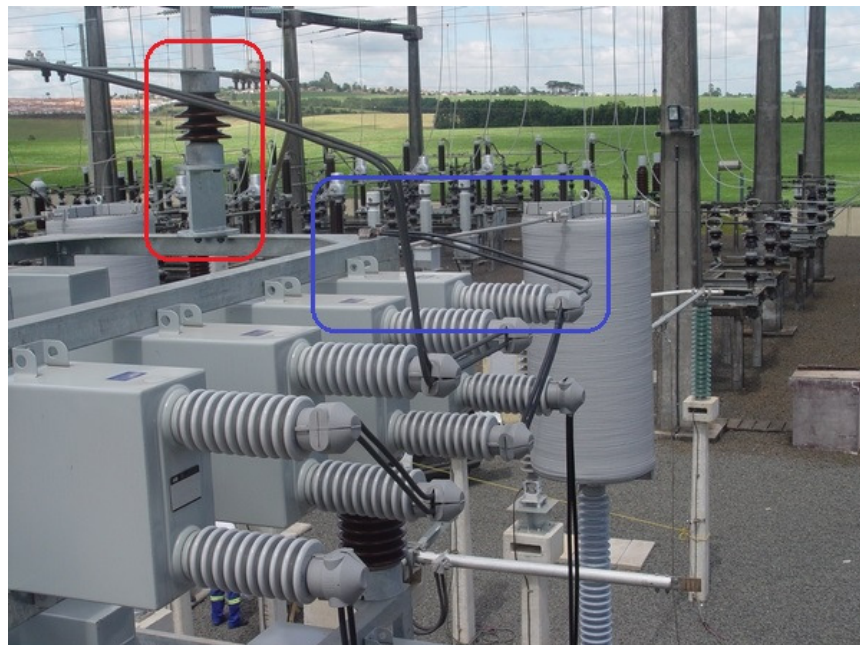
FIGURA 9 – Banco de capacitores 138 kV 30 Mvar da subestação Ponta Grossa Norte após intervenção do fabricante.

Foi verificado que todos os bancos de capacitores do fornecimento apresentavam os mesmos problemas, sendo enviado relatório ao fabricante que prontamente reconheceu o erro de projeto e providenciou a alteração do ponto de equipotencialização (destacado em azul na Figura 9). Além disso o mesmo achou prudente aumentar o espaço entre a fase e a estrutura, adaptando um suporte embaixo do isolador superior (destacado em vermelho na Figura 9) e consequentemente afastando o cabo da estrutura.

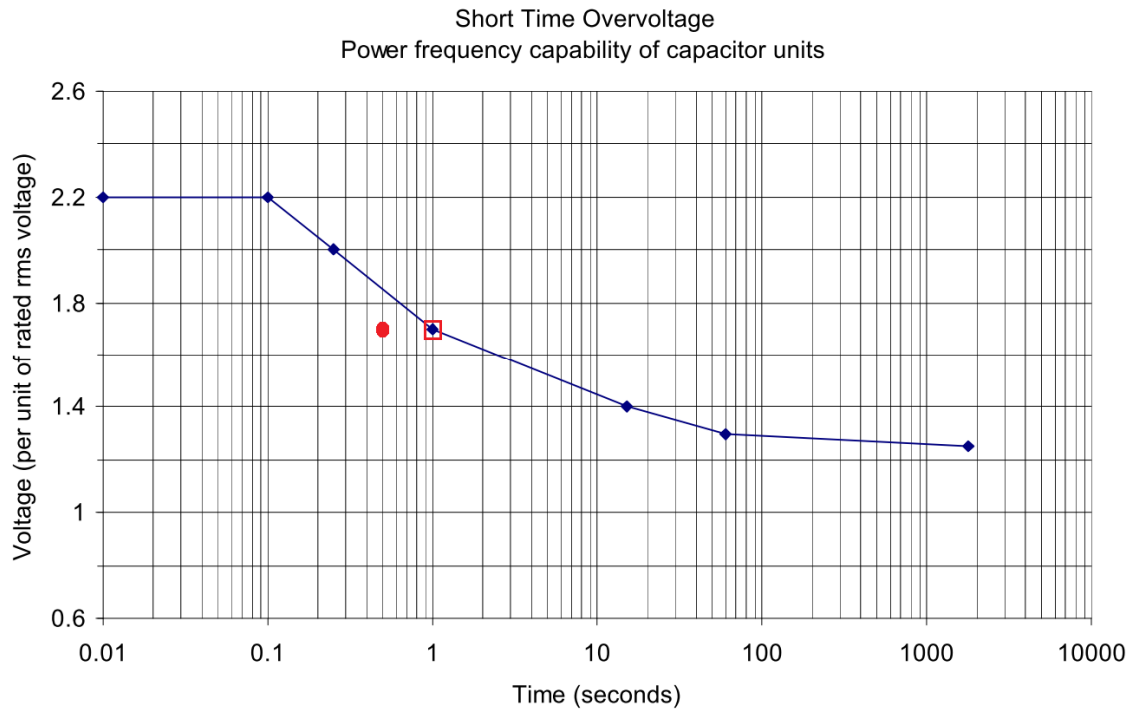
De acordo com o **IEEE Std 1036-2010** (*IEEE Guide for Application of Shunt Power Capacitors*) sobretensões à frequência nominal devem ser inferiores aos limites de tempo estabelecidos na Figura 10 para que não haja dano à unidade capacitiva. Observa-se porém que o dano causado por vários eventos de tempo inferior ao limite da curva é similar ao dano que seria causado por um único evento de tempo total equivalente. No caso do BC-3 da SE Londrina se os dois eventos, de 03/04/2013 (fase A) e 31/08/2013 (fase B), estivessem ocorrido na mesma fase o limiar da curva de danificação da unidade capacitiva teria sido atingido.

FIGURA 10 – Curva de suportabilidade das unidades capacitivas para sobretensão. O ponto vermelho indica que não houve danos às unidades capacitivas submetidas à sobretensão em decorrência dos desligamentos nos BCs das subestações Londrina e Maringá. Caso as duas ocorrências do BC-3 da SE Londrina envolvessem a mesma fase, o limiar de dano das unidades capacitivas teria sido atingido, indicado pelo quadrado vermelho.

Tendo em vista eliminar mais rapidamente qualquer ocorrência que fique caracterizada como arco elétrico em um tempo inferior ao do elemento 61, foi implementado um novo elemento de sobrecorrente de neutro, denominado 61CC, ajustado de acordo com os critérios abaixo:

- Pickup: 90 % da corrente de desbalanço gerada pelo *bypass* de uma unidade capacitiva. Para o caso dos bancos de capacitores de 138 kV, 30 Mvar este ajuste ficou em 7,06 A.
- Tempo: elemento de tempo definido ajustado em 50 ms para garantir que não vai atuar de maneira indevida durante a energização.
