**XXIII SNPTTE
SEMINÁRIO NACIONAL
DE PRODUÇÃO E
TRANSMISSÃO DE
ENERGIA ELÉTRICA**

SUBSTITUIÇÃO DOS ANÉIS DE RETENÇÃO DO ROTOR DE UM TURBOGERADOR DE 760 MVA

**Márcio Rezende Siniscalchi (*)
ELETROBRÁS- ELETRONUCLEAR**

Este trabalho pretende mostrar como foi a substituição dos anéis de retenção do turbogerador de 760 MVA pertencente à Usina Nuclear de Angra 1.

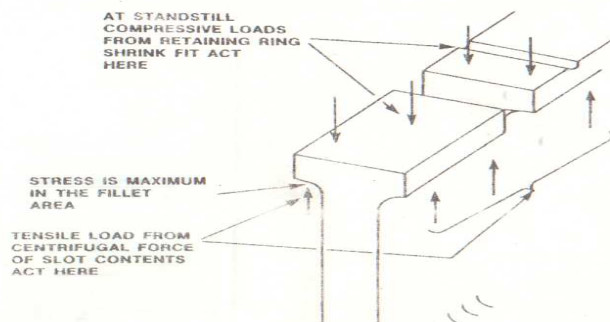
Figura. 2 - Esforços localizados nos dentes de encaixe do rotor

De acordo com o OMM 103 (3) da Westinghouse o início de trincas nos dentes do rotor podem aparecer com 60 a 120 ciclos de partidas e paradas e, dependendo da extensão da trinca, pode provocar um curto circuito no rotor ou provocar danos estruturais. Estes dentes de encaixe do anel de retenção do rotor estão sob esforços continuamente e estes esforços aumentam quando o rotor está parado (standstill) que ocorre em Angra 1 a cada 12 meses onde se desliga a unidade para a troca de combustível e o turbogerador fica na condição de giro lento a 2 rpm ou então parado devido aos ensaios não destrutivos (NDE) nos estágios de alta ou baixa pressão da turbina. Devido a estas deflexões, os dentes de encaixe do anel de retenção no rotor sofrem diversos esforços durante os ciclos de operação por causa das forças centrífugas e durante o período que estiver parado devido ao imenso peso do rotor que é de 105 Toneladas. A figura 2 ilustra a direção destes esforços.

Como estes dentes têm o formato de um T, os esforços máximos são justamente na cabeça do T, ou seja, no ponto mais frágil. Estes pontos concentram as tensões e é onde pode dar início a trincas após 120 ciclos de operação para turbogeradores resfriados a hidrogênio.

Para aliviar estas tensões é então retirada uma quantidade de material do ponto de maior concentração de esforços utilizando-se uma ferramenta especialmente desenvolvida para esta tarefa.

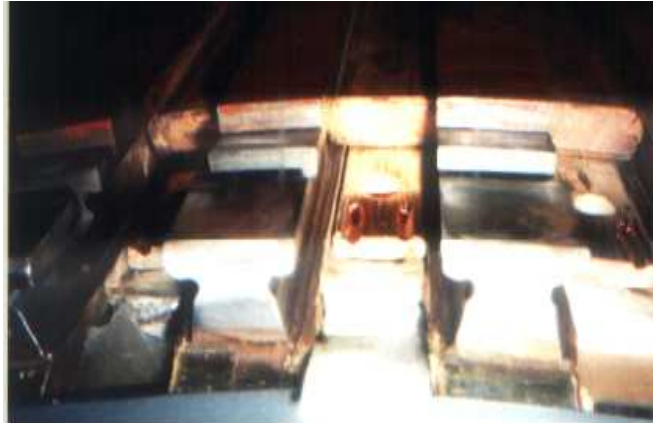
Figura 3 - Modificação nos dentes de encaixe do rotor.

Na figura 3 apresentamos como ficaram os dentes de encaixe do rotor após a modificação “top tooth machining”.

Todos os dentes são então modificados. Antes de se iniciar o desgaste do material é realizado um teste de “Eddy Current” em cada dente e depois de executado o desgaste é também realizado novo teste de “Eddy Current” a fim de verificar se não permanece um sinal de trinca ou fissura.

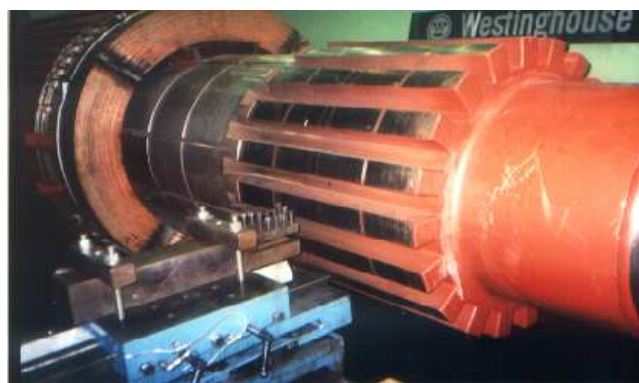
Figura 4 -Dispositivo de corte e o alívio de tensão no corpo do rotor.

De acordo com o “Availability Improvement Bulletin 9101” de maio de 1991 (4), durante inspeções realizadas no local de interferência entre os cilindros suportes das palhetas dos ventiladores, “blower hubs”, foram observadas trincas em três rotores de turbogeradores resfriados a hidrogênio.

As regiões com alta tensão mecânica provocadas pelos ciclos de operação nos locais das interferências do cilindro com o rotor são os pontos onde se iniciam as trincas.

Na figura 5 dá-se para ter uma visão da instalação do equipamento utilizado. Um acionador hidráulico girava o rotor à baixa rotação e na outra extremidade uma ferramenta de corte fazia a remoção do material.

Se os “hubs” são removidos no curso de uma outra inspeção como por exemplo a remoção dos anéis de retenção do rotor para NDE no interior do anel, recomenda-se aproveitar este trabalho e realizar o “stress relief grooves” que nada mais é que a remoção de material exatamente no local de maior tensão no encaixe dos “hubs”.

Os cortes são circunferenciais em formato arredondado com uma profundidade de 0,75 e diâmetro de 1 polegada. Os cortes foram executados com o rotor apoiado sobre os blocos “V” que era movimentado por um dispositivo hidráulico acoplado na ponta do eixo do lado excitatriz. Na outra extremidade foi instalada uma ferramenta de corte.

Então o rotor girava a baixa rotação e a ferramenta ia aos poucos removendo material na posição determinada pelo MEMO 9101.

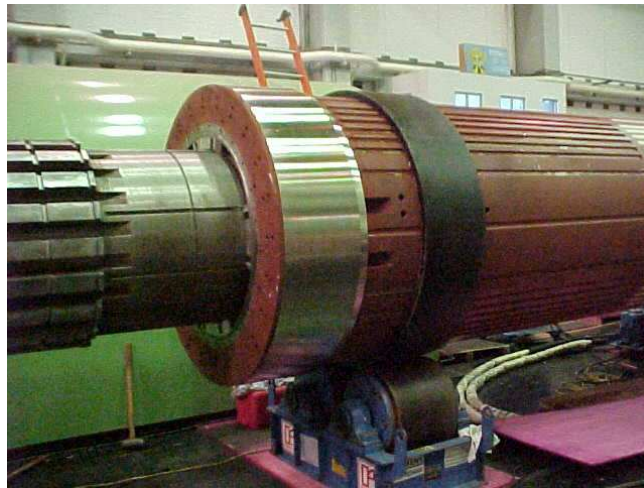
Figura 5. Anel de retenção do lado da turbina

A Figura 5 mostra o anel de retenção 18Mn18Cr já montado no rotor e também é possível ver a remoção de material para o alívio de tensão no corpo do rotor na região dos "blower hubs".
