**XXIII SNPTTE
SEMINÁRIO NACIONAL
DE PRODUÇÃO E
TRANSMISSÃO DE
ENERGIA ELÉTRICA**

FI/GSE/22
18 a 21 de Outubro de 2015
Foz do Iguaçu - PR

EFEITOS DOS PRODUTOS FERROSOS DE CORROSÃO NO DESEMPENHO DO ISOLAMENTO ELÉTRICO DE COLUNAS DE PORCELANA DE SISTEMAS DE TRANSMISSÃO DE ENERGIA ELÉTRICA

**Márcio Antônio Sens
UFF – UNIVERSIDADE FEDERAL FLUMINENSE**

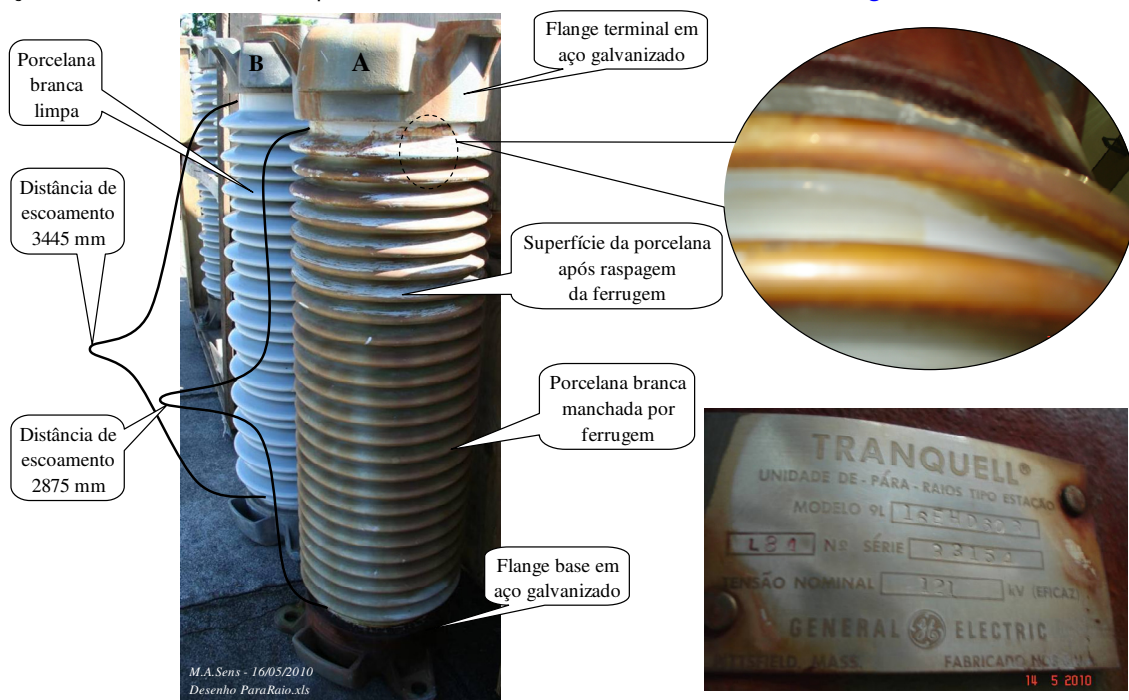
Figura 1 – Corpo de Porcelana com Ferrugem Superficial – Amostra Externa

Foram avaliadas as superfícies de dois invólucros de porcelana de para-raios. Um deles localizado no pátio externo do Laboratório do CEPEL em Adrianópolis, município de Nova Iguaçu – RJ, recebido há mais de três anos e submetido a vários ensaios dielétricos, estando com o flange do terminal superior solto, tendo sido cortado para remoção do mesmo e soldado, aqui denominado de amostra externa, mostrada na **Figura 1**.

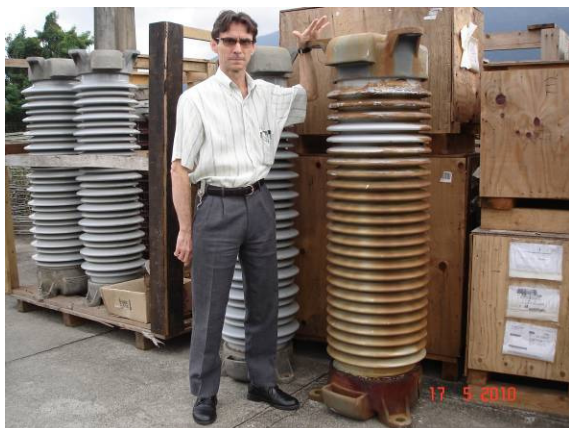
A altura dos invólucros, ou distâncias de arco, era de 1240 mm e a distância de escoamento de 2875 mm. O diâmetro do corpo de porcelana era de 356 mm e as 25 saias tinham diâmetros iguais de 442 mm. A **Figura 2** mostra o corpo e uma saia enferrujada da amostra externa avaliada.

Corpo do invólucro de porcelana

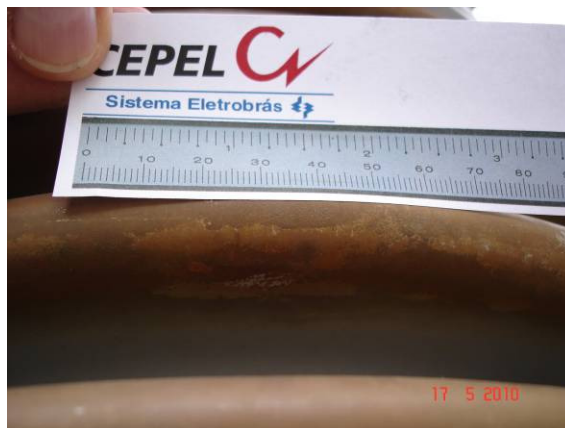
Ferrugem na parte inferior da saia de porcelana

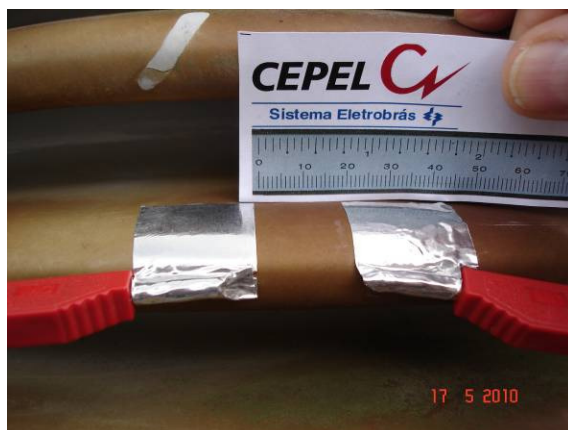
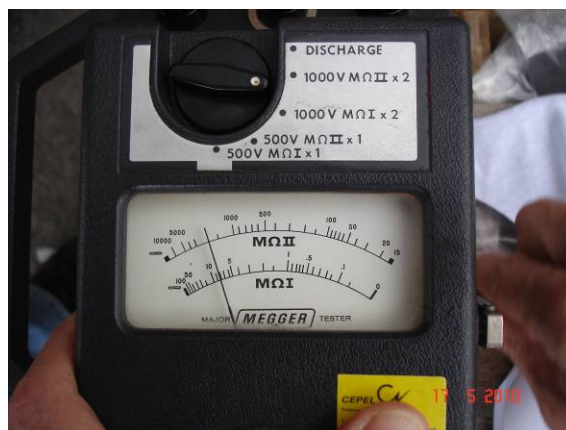
Figura 4 – Análise da Amostra Externa Enferrujada a Seco

Superfície enferrujada e seca

Leitura da resistência superficial = 4 GΩ

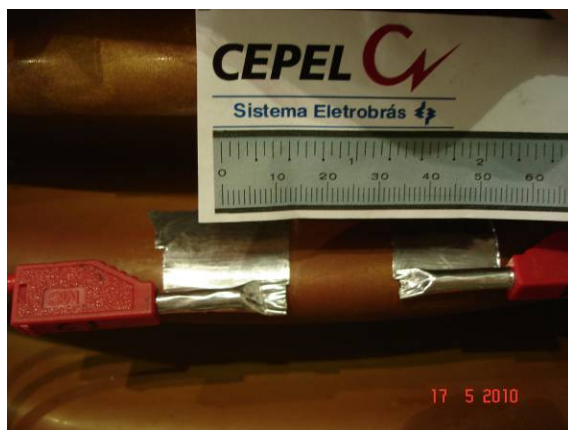
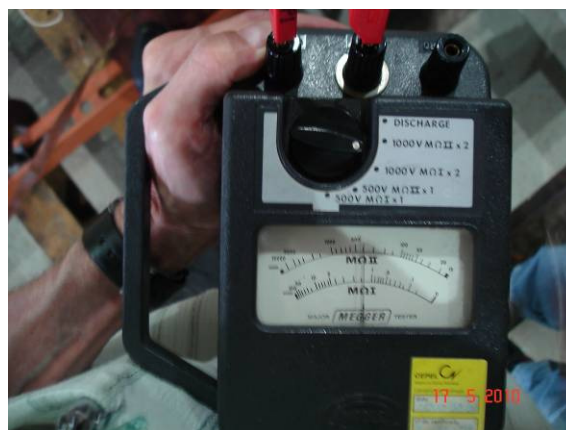
Figura 5 – Análise da Amostra Interna Enferrujada a Seco

Superfície enferrujada e seca

Leitura da resistência superficial = 0,8 GΩ

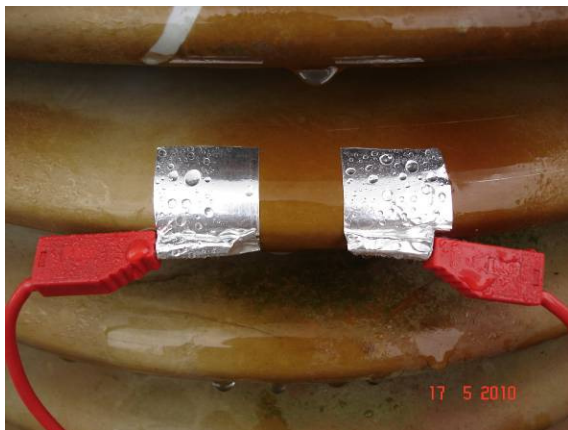
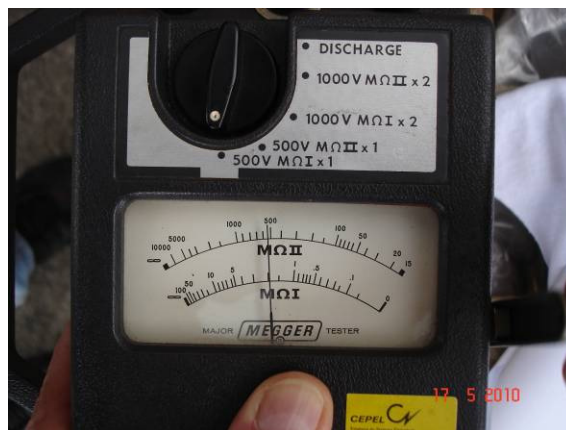
Figura 6 – Análise da Amostra Externa Enferrujada Molhada

Superfície enferrujada e molhada

Leitura da resistência superficial = 2 MΩ

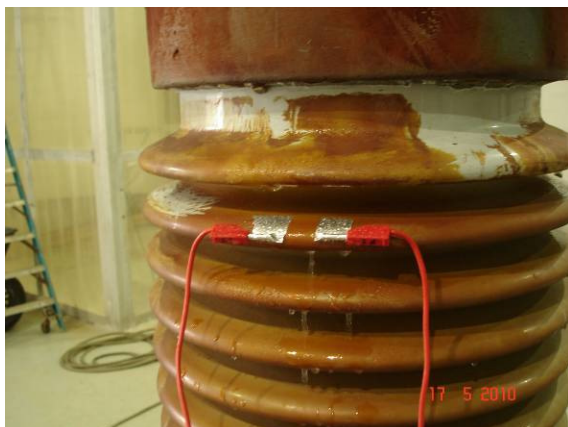
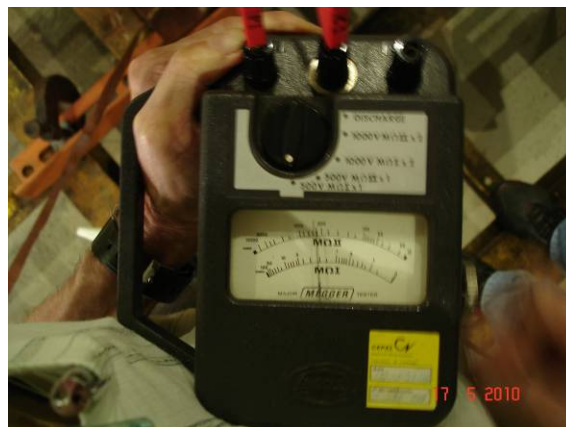
Figura 7 – Análise da Amostra Interna Enferrujada Molhada

Superfície enferrujada e molhada

Leitura da resistência superficial = 2 MΩ

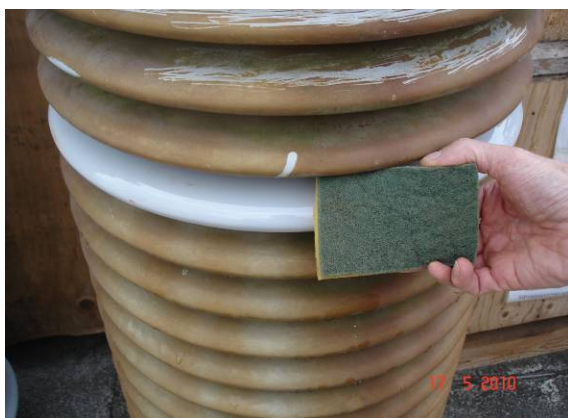
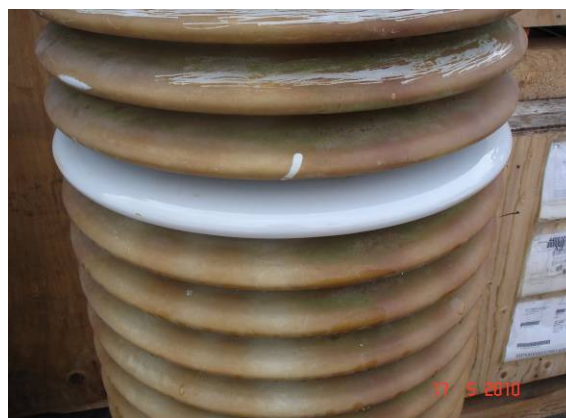
Figura 8 – Amostra Externa após Limpeza

Uma saia do invólucro limpa

Detalhe da fibra sintética utilizada para a limpeza

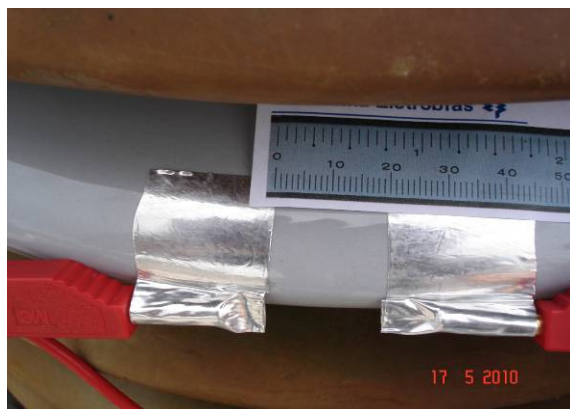
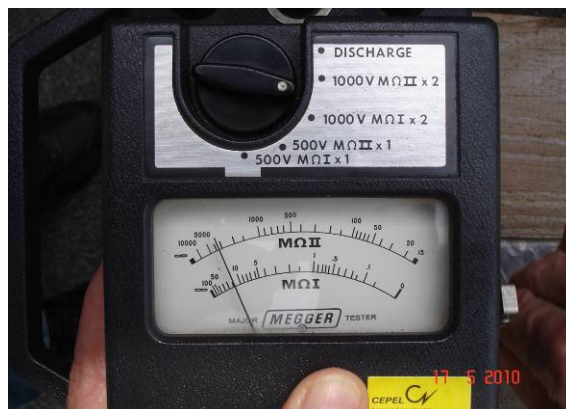
Figura 9 – Análise da Amostra Externa Limpa Seca

Superfície limpa e seca

Leitura da resistência superficial = 7 GΩ

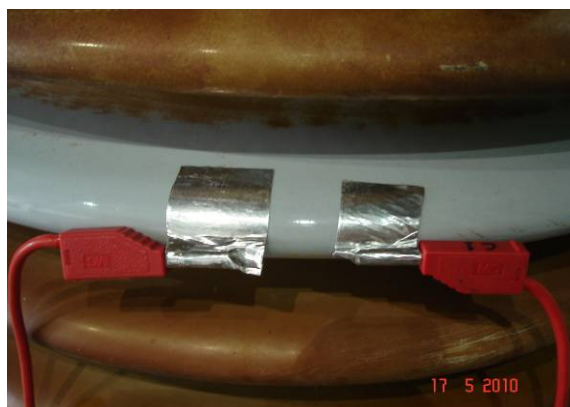
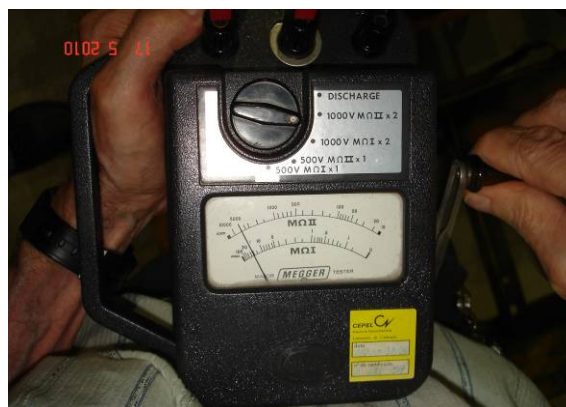
Figura 10 – Análise da Amostra Interna Limpa Seca

Superfície limpa e seca

Leitura da resistência superficial = 10 GΩ

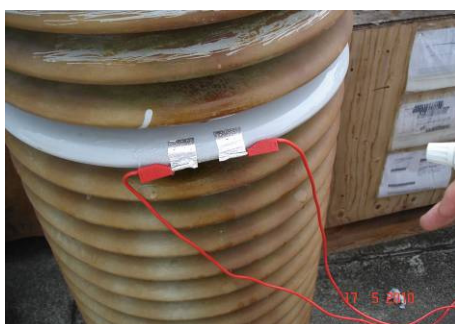
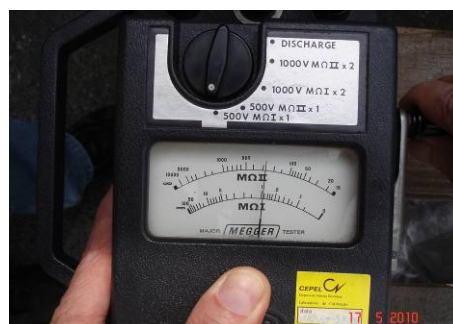
Figura 11 – Análise da Amostra Externa Limpa Molhada

Superfície limpa e molhada

Leitura da resistência superficial = 1 MΩ

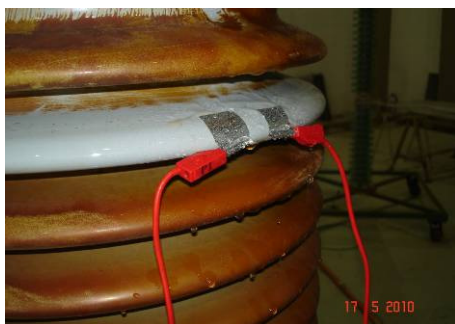
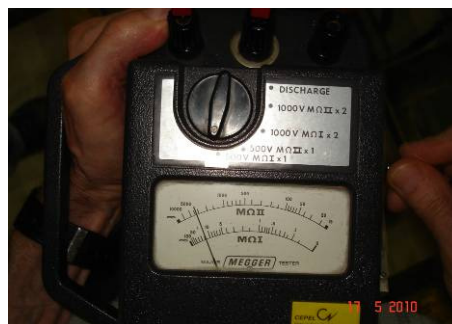
Superfície limpa e molhada

Leitura da resistência superficial = 15 MΩ

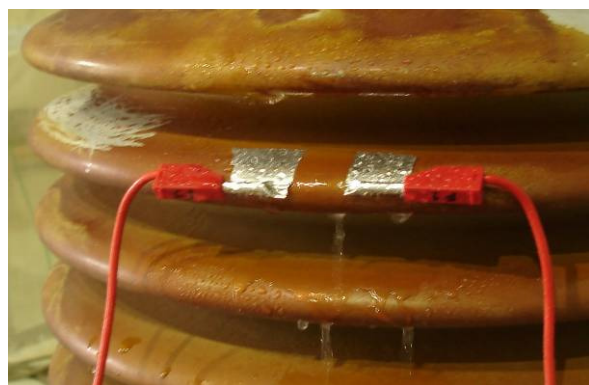
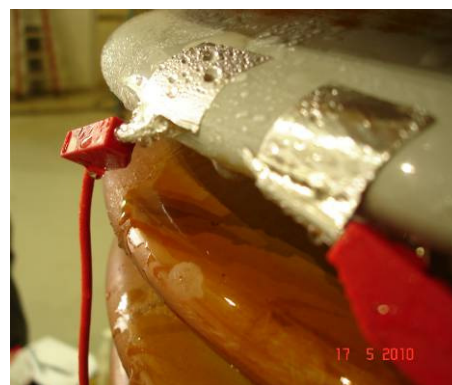
Figura 13 - Amostra Interna de Invólucro nos Ensaios de Resistência Elétrica Superficial

Com ferrugem e molhada

Limpa e molhada

Pelos resultados encontrados, observou-se que a porcelana dos invólucros com ferrugem molhada, de ambas as amostras, resultaram de resistências elétricas superficiais equivalentes. Observou-se melhor molhamento das superfícies quando cobertas pela ferrugem comparada com a mesma superfície limpa. A camada de ferrugem superficial mostrou-se de maior resistência elétrica quando ao sol. Comparando-se o comportamento das superfícies molhadas enferrujadas e limpas, observou-se queda de 50% em uma das amostras e elevação de sete vezes em outra. Esta diferença justifica-se pelas distintas formas de molhamento superficial, como mostrado na **Figura 7** e **Figura 12**. A **Figura 13** mostra a distinta forma de molhamento. A constante dielétrica do óxido ferroso se assemelha em muito ao da própria cerâmica da coluna de porcelana, (6 a 8), conforme literatura^[5], considerando que a amostra era em pó compactado e, portando, a superfície “enferrujada” não tem efeitos significativo na alteração do campo elétrico, em comparação com a superfície limpa do isolador.

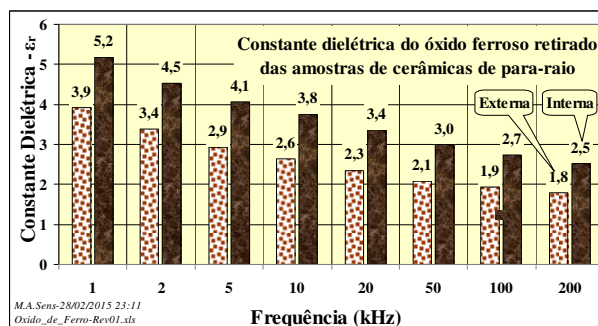
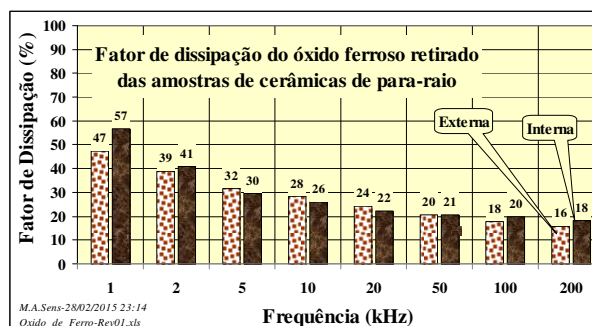
**Figura 14 – Constante Dielétrica e Fator de Dissipação do Óxido Ferroso**

Amostras do pó de óxido ferroso aderido nas superfícies dos isoladores foram raspadas com lâmina de aço e compactadas para a determinação da constante dielétrica e do fator de dissipação entre placas paralelas de célula própria – HP-Japão. Os resultados são mostrados na **Figura 14**.
