GRUPO DE ESTUDO DE GERAÇÃO HIDRÁULICA - GGH

MITIGAÇÃO DA OCORRÊNCIA DE FALHA TERRA NO ROTOR DAS UG'S DA USINA DE FURNAS

JOSELITO CALIXTO MOREIRA(*) ; LUIZ HENRIQUE ZAPAROLI(1)
FURNAS-CENTRAIS ELETRICAS S.A.(1)

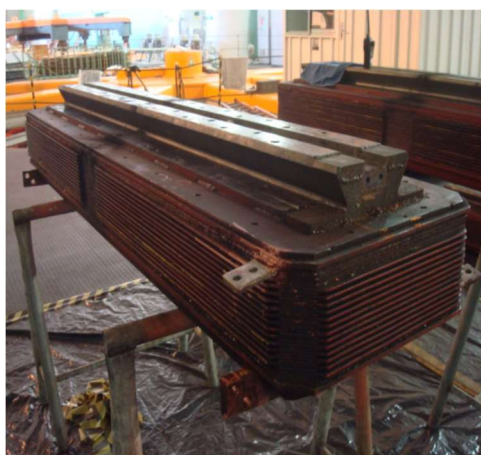
A Baixa Isolação dos Pólos ocorreu, em sua grande maioria, devido ao acúmulo de sujeira, sendo que não foi observado na análise curto entre espiras ou curto franco (impedância zero). O acúmulo de sujeira deve-se a impregnação de pó de escova proveniente do anel coletor da UG, e de vapor de óleo proveniente do mancal combinado do gerador (Ver Figura 1).

FIGURA 1: Pólos com acúmulo de sujeira proveniente de pó de escova e óleo

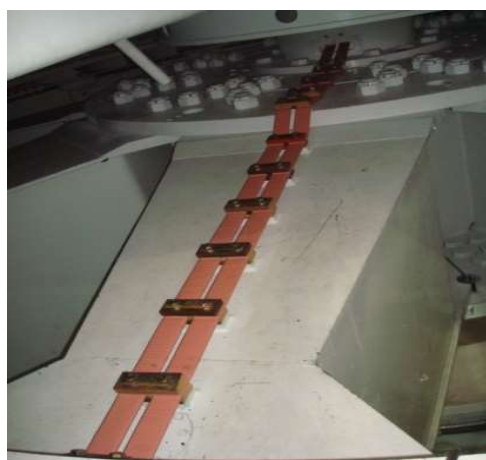
Na baixa isolação da Barra DC, observou-se a falha de isolação do parafuso de fixação da barra (Ver Figura 2).

FIGURA 2: Secção Barra DC de interligação do Anel coletor aos pólos

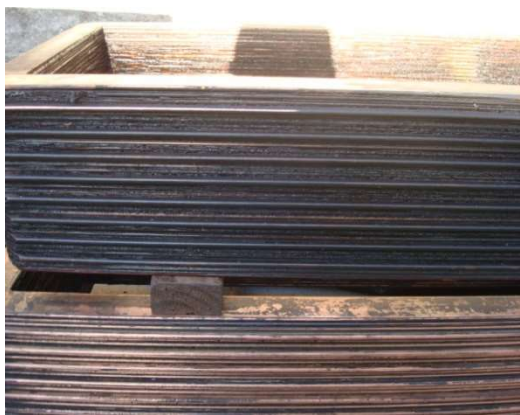
FIGURA 3: Sujeira impregnada nas bobinas polares.

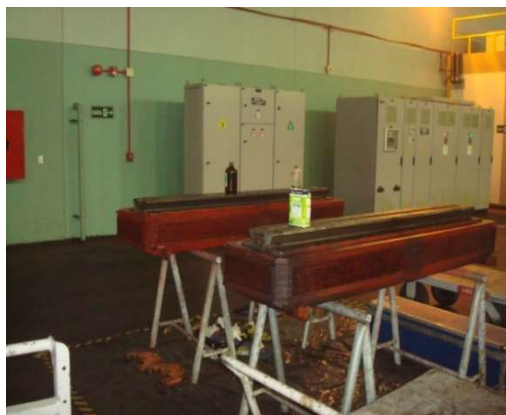
FIGURA 4: Ensaio de limpeza dos pólos

A partir dos resultados obtidos, verifica-se que o produto mais adequado entre os utilizados na pesquisa é o Eco Thinner, por apresentar boa capacidade de limpeza e menor agressividade ao manuseio. Além disso, apresenta facilidade de aquisição, aumenta a isolação quando da limpeza e não precisa de controle da quantidade aplicada no que se refere a isolação. Conforme verificado, a aplicação do Natural Blue implica no risco de redução brusca da isolação. Nos casos onde a isolação dos pólos já se apresenta em zero ohms e o tempo para recuperação é significativo, recomenda-se efetuar a limpeza com o Natural Blue, seguida de secagem em estufa e posterior recuperação da isolação com Eco Thinner.

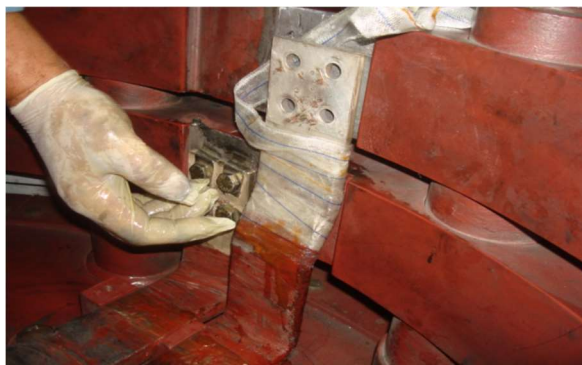
camadas de isolante, quando da deteriorização do material o que implica em queda brusca da isolação. Tal condição faz com que a recuperação desta isolação seja trabalhosa e demande alto valor de Homem Hora, para as repetidas ações de limpeza da barra. Em alguns casos mais graves faz se necessária a re-isolação de alguns trechos (Ver Figura 5). O processo de re-isolação é realizado aproximadamente num período de 8 horas.

FIGURA 5: Re-isolação da Barra DC

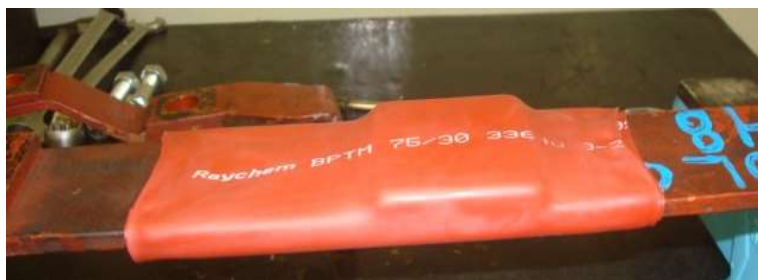
FIGURA 7: Ensaio de instalação do termocontrátil

Os ensaios de instalação do termocontrátil foram considerados satisfatórios tanto no que se refere a fixação bem como a isolação. A espessura observada da camada após a contração foi de aproximadamente 2 mm, o que corresponderia a uma isolação de mais de 25 kV segundo Raychem (2012) ^[7]. A isolação com termocontrátil foi instalada em regime de teste na UG01 de Furnas. A intenção com esta modificação é minimizar a ocorrência de falha terra no rotor. Contudo, a instalação do termocontrátil diminui significativamente o tempo de reparo, por ser material de fácil instalação e não demandar tempo de cura. (Ver Figura 7).

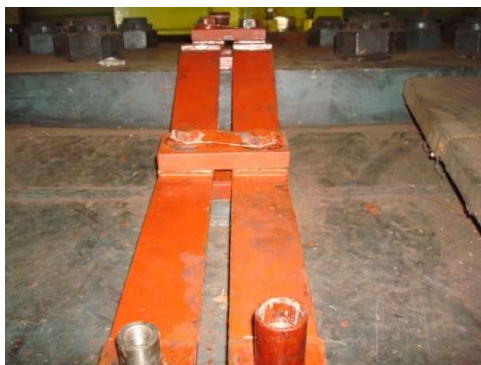
Para sanar a falha no isolador do parafuso de fixação, foi realizada a substituição do calço e das bases da referida barra. A fixação da barra pelo projeto original é realizada por parafusos que passam por orifício da barra e são fixados nos calços e celeron e bases soldadas a carcaça do rotor (ver Figuras 8 e 9). A isolamento destes parafusos para a barra DC é realizada apenas por isolador de celeron em forma cilíndrica. Com a UG em operação, os esforços mecânicos provenientes do giro da mesma (neste caso em 150 RPM) bem como das vibrações provenientes do movimento do rotor, acabam ocasionando a quebra do isolador e provocando a baixa isolamento com conseqüente atuação da proteção de falha terra no rotor.

FIGURA 8: Fixação das Barras DC com parafuso no orifício da barra DC

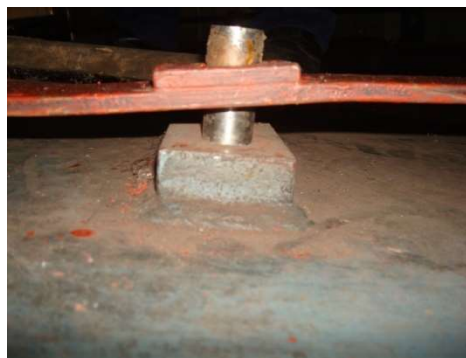
FIGURA 9: Fixação das Barras DC com parafuso no orifício da barra DC (Sem Isolador).

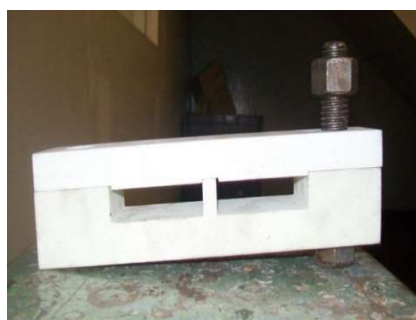
FIGURA 10: Novo calço de fixação da barra DC

A solução encontrada foi o projeto de novos calços, refazendo-se a alocação da nova base, onde os parafusos de fixação se localizassem fora das barras. As figuras 10 e 11 mostram o projeto do novo calço desenvolvido pelo Departamento de Equipamentos Rotativos de Furnas. Após a confecção destes calços foram realizados ensaios para verificação do posicionamento dos mesmos junto as novas bases no rotor e ensaio de fixação a Barra DC após instalação dos termocontráteis.

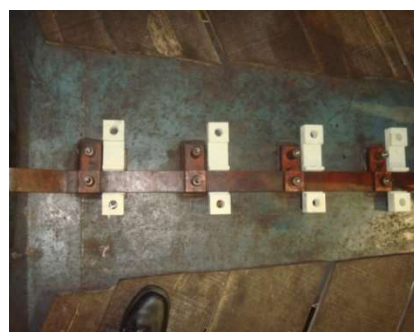
FIGURA 11: Ensaio de posicionamento dos novos calços de fixação da barra DC

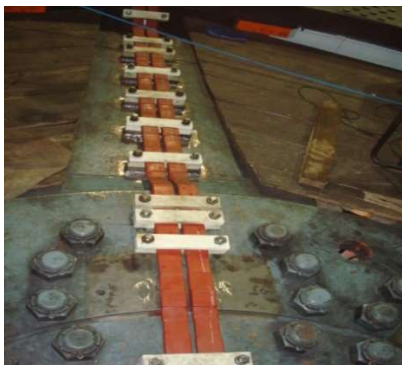
Na figura 12, é apresentada a visualização da barra DC após instalação do termocontrátil. Ao final da montagem foi realizado ensaio de isolamento DC sendo o resultado obtido de fundo de escala para o modelo utilizado, ou seja $> 10 \text{ G}\Omega$.

FIGURA 12: Montagem completa da barra DC
