GRUPO DE ESTUDO DE LINHAS DE TRANSMISSÃO - GLT

INSPEÇÃO DE FUNDAÇÕES DE TORRES DE LINHAS DE TRANSMISSÃO PELA TÉCNICA DE INJEÇÃO DE CORRENTE

ELBER VIDIGAL BENDINELLI⁽¹⁾; ALBERTO PIRES ORDINE⁽¹⁾; GERSON VALE DE RESENDE⁽²⁾

CENTRO DE PESQUISAS DE ENERGIA ELETRICA CEPEL⁽¹⁾; FURNAS-CENTRAIS ELETRICAS S. A.⁽²⁾

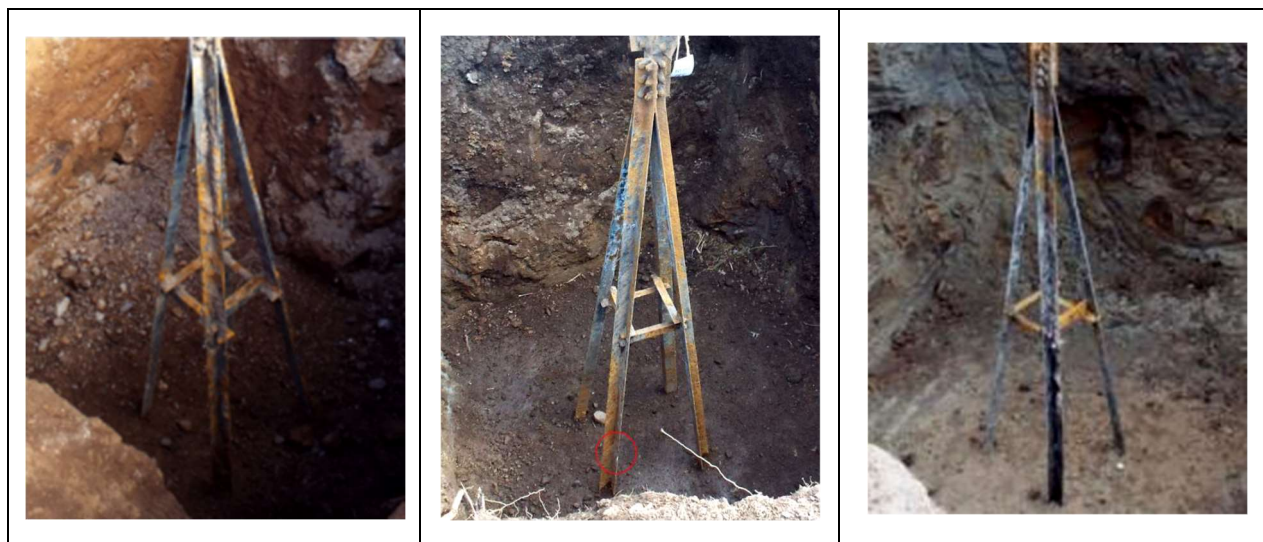
| LT | Torres | Diagnóstico pela injeção de corrente | Diagnóstico por inspeção visual | Comparação entre as técnicas |
|---|---|---|--|---|
| Farroupilha – Monte Claro I 230 kV | 58 | 25% de área de aço carbono e 75% de área de zinco | 25% de área de aço carbono e 75% de área de zinco | Convergente |
| | 56 | 25% de área de aço carbono e 75% de área de zinco | 25% de área de aço carbono e 75% de área de zinco | Convergente |

As Figuras 4 e 5 exibem o aspecto visual do aço galvanizado de algumas das torres da CGT Eletrosul e de Furnas, respectivamente. Na Figura 4 pode-se observar que ambos os pés das torres estão com aspecto de superfície similar, com grande parte de superfície ainda coberta com zinco (áreas cinzas) e poucas áreas com aço carbono exposto (áreas alaranjadas). Não houve perda significativa de massa nos perfis da torre, indicando baixo consumo do aço carbono, apenas do zinco. Esse resultado está de acordo Tabela 3.

Figura 4 – Aspecto visual do aço galvanizado enterrado de algumas torres inspecionadas na CGT Eletrosul.

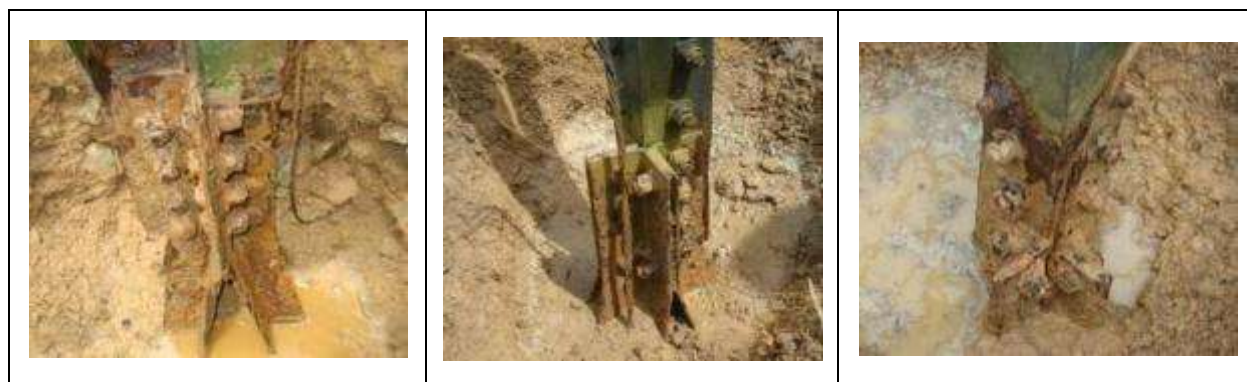
| LT | Torres | Diagnóstico pela injeção de corrente | Diagnóstico por inspeção visual | Comparação entre as técnicas |
|---|---|---|--|---|
| Campos – Rocha Leão 138 kV | 198 | 100% de área de aço carbono | 100% de área de aço carbono | Convergente |
| | 252 | 100% de área de aço carbono | 100% de área de aço carbono | Convergente |
| | 649 | 100% de área de aço carbono | 100% de área de aço carbono | Convergente |

Na Figura 5 pode-se observar que ambos os pés das torres estão com aspecto de superfície muito similar, observa-se aço carbono exposto sem a presença de zinco nas partes enterradas, indicando que todo o zinco foi consumido. Em alguns perfis houve perda significativa de massa de aço carbono, podendo prejudicar a integridade estrutural da fundação, sendo necessária manutenção corretiva o quanto antes. Esse resultado está de acordo com a Tabela 3.

Figura 5 – Aspecto visual do aço galvanizado enterrado de algumas torres inspecionadas em Furnas.
