## GRUPO DE ESTUDO DE SUBESTAÇÕES E EQUIPAMENTOS DE ALTA TENSÃO - GSE

### ELIMINAÇÃO DE NÃO CONFORMIDADES TÉRMICAS PRECOSES EM NOVAS OBRAS E NOVOS EQUIPAMENTOS

ALEXANDRE MANOEL DE MEDEIROS BORJA  
(1);  
COMPANHIA HIDRO ELETRICA DO SAO  
FRANCISCO

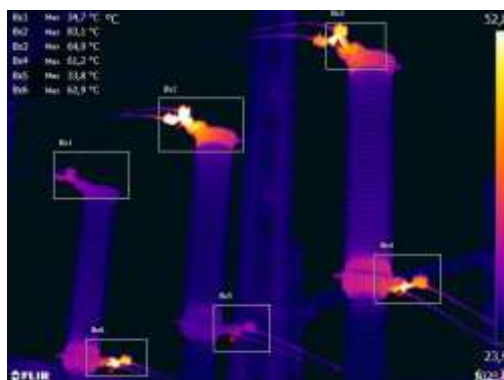
Figura 01 - Conector Chapa-Cabo. NCT 12T1 de NTT.

NCT Chapas de relação de TC NTT. Muito comum nos TC existirem aquecimento nas chapas de relação. Por elas passam uma grande soma de corrente. Sendo a sua incidência de NCT inerente a estas conexões com fluxo de corrente.

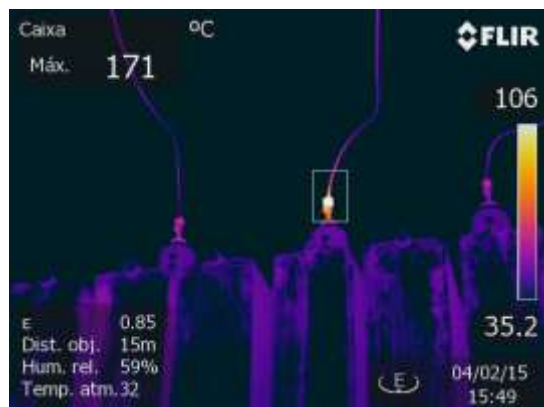
Figura 03 - Conexão da Bucha.Com NCT de 171 Graus.

NCT na conexão com a bucha 04T1, fase B de JCD. Outra conexão com fluxo de corrente muito importante em uma Subestação. Pois é através dela que os níveis de entrada e saída de tensão são fluídos para o sistema.

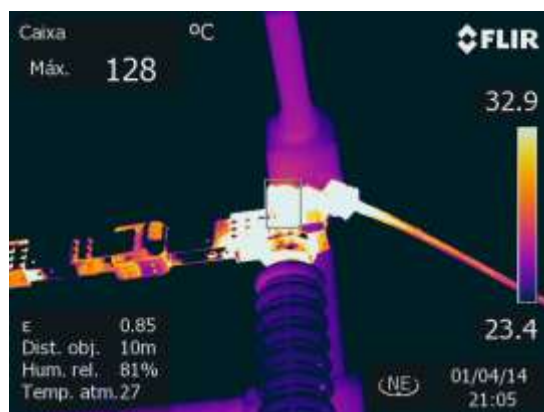
Figura 04. Conector de chave de 69 com NCT de 128 graus.

Acima imagem sem tratamento. Abaixo, imagem com tratamento. Percebemos que o pino das chaves estava com uma resistência muito grande. Na manutenção a resistência estava muito grande.

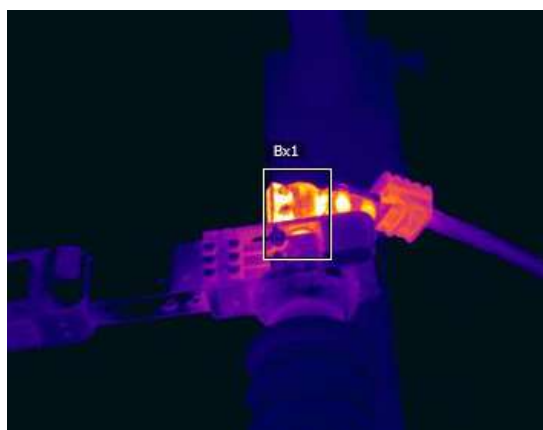
Figura 05. Imagem tratada no programa. Identificando local exato da NCT.

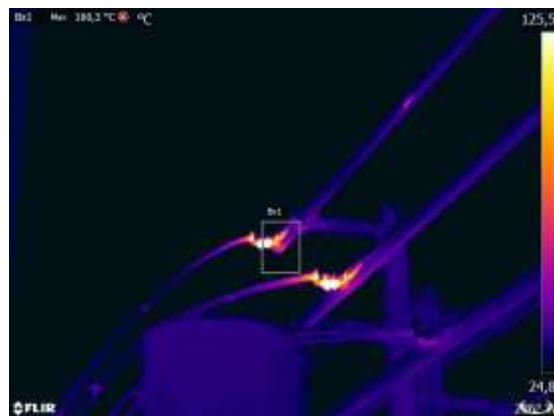
Figura 06 NCT no SVC de ETD. Com mais de 160 graus

Acima imagem tratada e abaixo, imagem sem tratamento de conexão com fluxo de corrente.

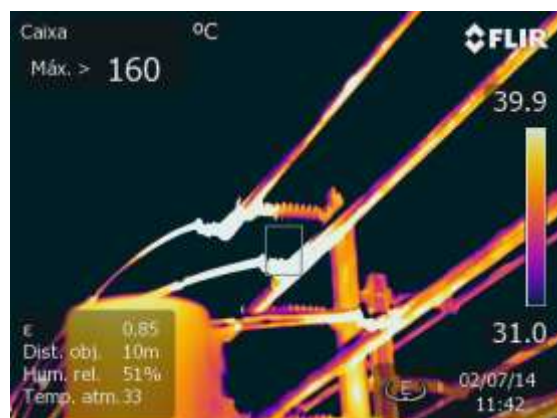
Figura 07 - Conector Chapa-chapa. NCT no SVC de ETD. Imagem diurna.

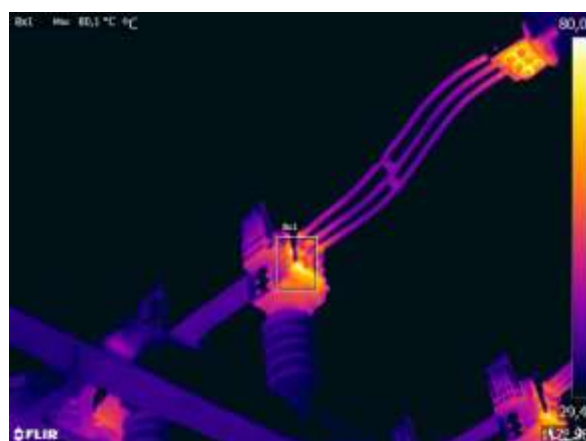
Figura 08. Conexão da chave do SVC.

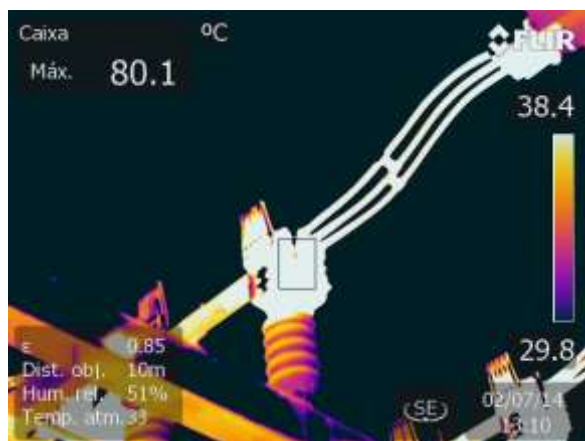
Figura 09. Conector de chave do SVC. Imagem retirada no período diurno. Mas com incidência de NCT.

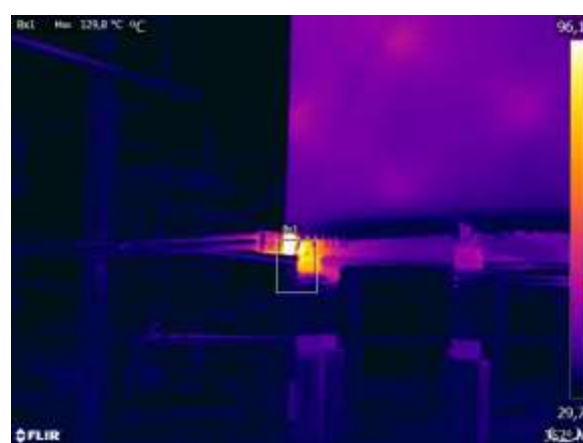
Figura 10. Conector Chapa-chapa. NCT no SVC de ETD. NCT com mais de 130 graus.

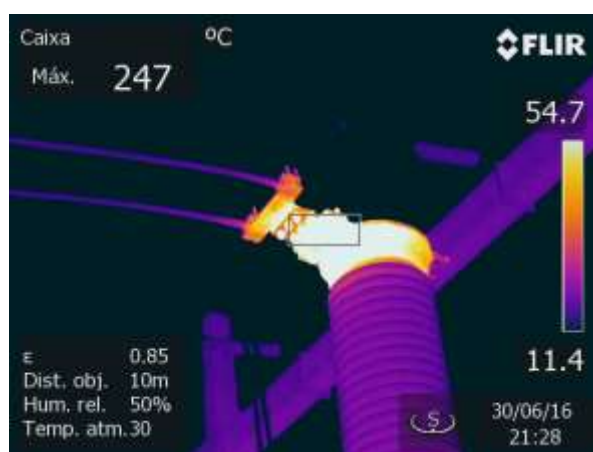
Figura 11 Conector Chapa-chapa. NCT 12T1 de LND

Conector Chapa-chapa. NCT 12T1 de LND. Imagem sem tratamento.

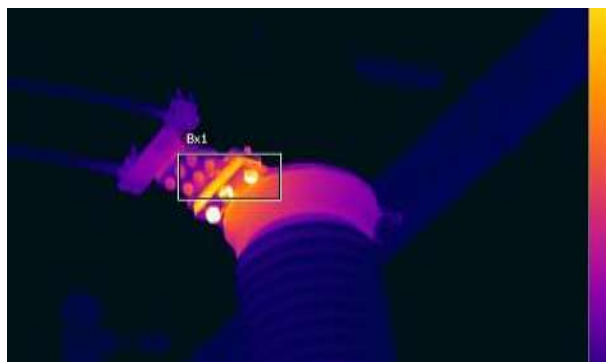
Figura 12 Conector Chapa-chapa. NCT 12T1 de LND

Conector Chapa-chapa. NCT 12T1 de LND. Imagem tratada e com detalhes. Percebesse que temos problema com parafusos travados. Em que a corrente passa pelos parafusos e não pela conexão chapa-chapa.

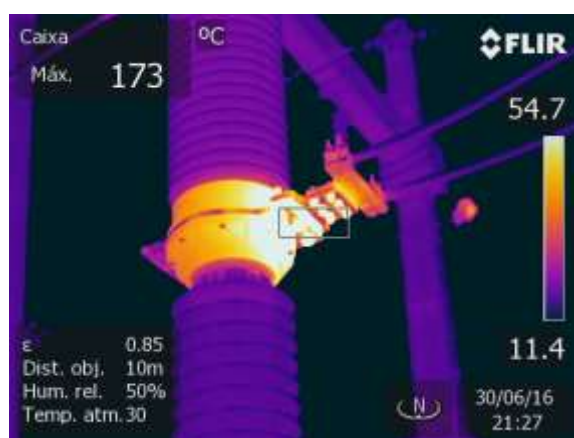
Figura 13. NCT com mais de 170 graus.

Acima a imagem está sem tratamento. Abaixo a mesma imagem com tratamento. E percebesse que o parafuso estava travado. A corrente estava passando pelos parafusos.
