GRUPO DE ESTUDO DE SUBESTAÇÕES E EQUIPAMENTOS DE ALTA TENSÃO - GSE

AValiação de Desligamentos em Bays de 69 KV de uma Subestação de 230 KV devido a Linhas de Pipa, Proximidade a Porto Petroquímico e Indústria de Celulose - Inspeção Instrumental, Ensaio Elétrico, Avaliação da Poluição e Medidas para Mitigação.

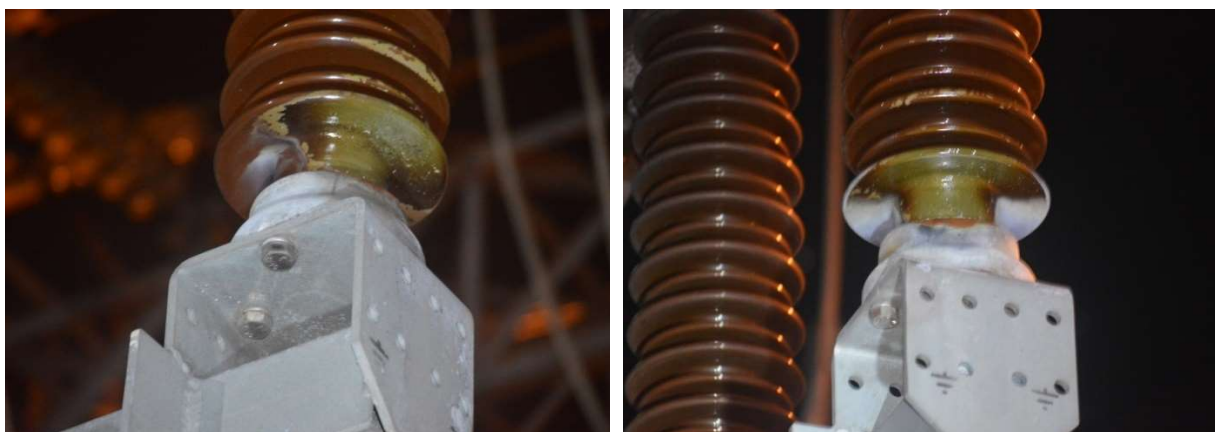
Em inspeção visual realizada no pátio de 69 kV da Subestação foi possível verificar danos provocados por flashover em isoladores pedestais de 2 chaves seccionadoras. Em ambas as chaves o dano ocorreu nos polos da fase V conforme figuras 1 e 2.

FIGURA 1a e 1b- Queima do esmalte em duas chaves seccionadoras no pátio de 69 kV

Considerando-se que não havia disponível equipamento reserva para substituição, alternativamente, foi realizado a pintura dos isoladores com material polimérico de alta hidrofobicidade. Porém, antes da realização da pintura foi realizado ensaio de líquido penetrante para verificação de trincas conforme abaixo.

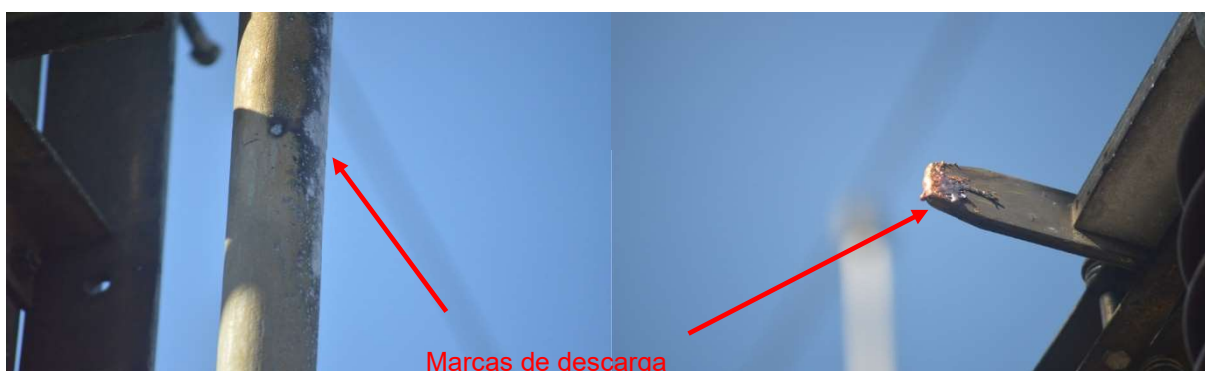
Além dos flashovers nos isoladores mencionados acima foram identificados danos nos contatos vivos em duas chaves seccionadoras.

FIGURA 2 - Evidências de descarga elétrica entre a chave seccionadora de 69 kV e o pórtico adjacente

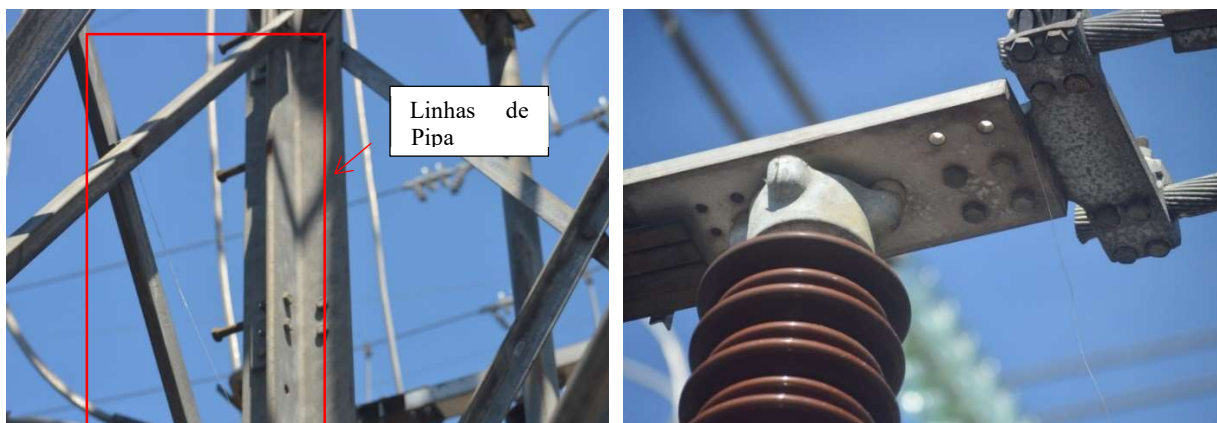
Observou-se uma grande quantidade de linhas de pipa, restos de pipa e de rabo de pipa próximo aos locais onde foram constatados danos nas chaves seccionadoras conforme Figuras 3a e 3b.

FIGURAS 3a e 3 b - Linha de pipa no pórtico ao lado da fase V

Foi providenciado instalação de estrutura telada aérea no setor de 69 kV da Subestação de Miramar, para contenção da elevada quantidade de material alheio (restos de pipas) que caem sobre os barramentos e equipamentos energizados conforme Figuras 12a e 12b. O acúmulo desses materiais sobre os equipamentos e barramentos energizados, somado aos fatores ambientais como vento e umidade, geram altíssimo risco de fechamento de curto-circuito. As telas foram devidamente ancorada por mãos-francesas aparafusadas nos topos das torres metálicas dos pórticos, com altura de 17 metros a partir do solo de forma a garantir a resistência mecânica e o distanciamento adequado das partes energizadas.

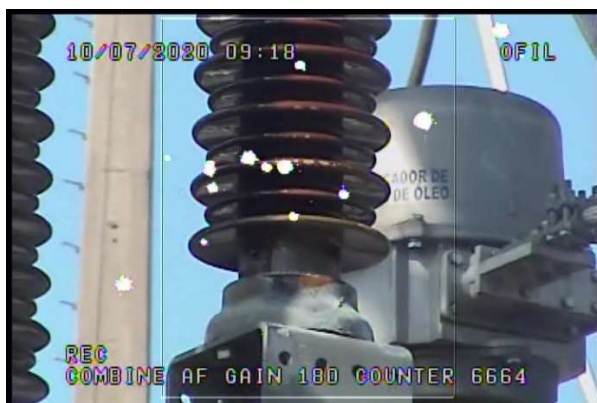
Na chave seccionadora 1 mostrada na Figura 8 a emissão UV atingiu 20.526 contagens no isolador 2 da fase V no momento do aumento do vento na Subestação conforme Figuras 8a e 8b. Verificou-se em alguns momentos descargas de maior energia entre os isoladores 2 e 3 desta fase. Verificou-se que a atividade corona vai diminuindo conforme a manhã avança e os isoladores vão secando. Foi evidenciado também a presença de poluição em alguns isoladores e restos de linhas de pipa que estavam gerando efeito corona próximo de alguns isoladores.

FIGURA 8a -Imagem UV Isolador 1 Fase V Chave 1

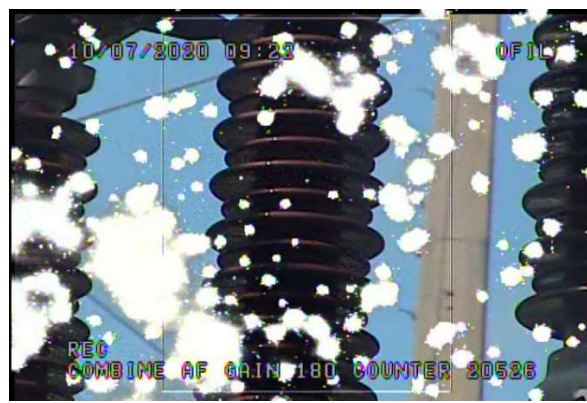
FIGURA 8b- Imagem UV Isolador 2 Fase V da Chave 1

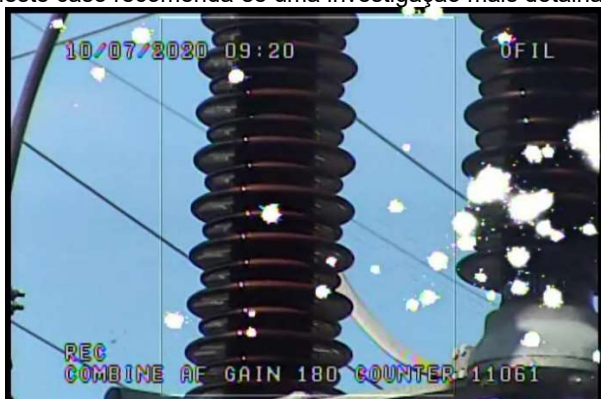
Na chave seccionadora 2 foram encontradas atividade de 11.126 contagens no isolador 1 da Fase A e 9559 contagens no Isolador 1 da Fase V conforme Figuras 9a e 9b. Estes valores estão muito acima do aceitável pela literatura e neste caso recomenda-se uma investigação mais detalhada.

FIGURA 9a - Imagem UV Isolador 3 Fase V Chave 2

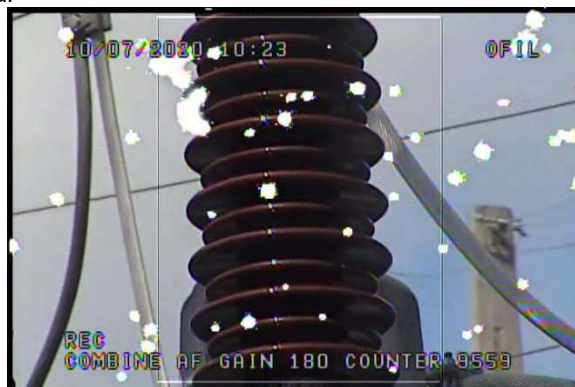
FIGURA 9b-Imagem UV Isolador 1 Fase V Chave 2

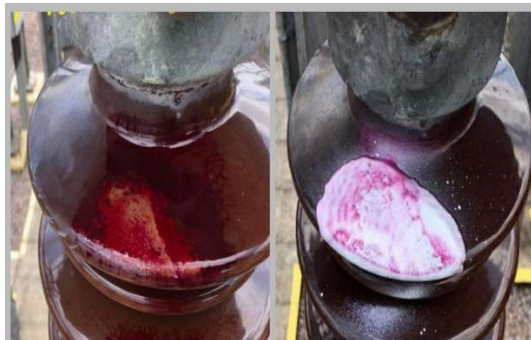
FIGURA 10 – Ensaio de líquido penetrante na parte do isolador que sofreu danos

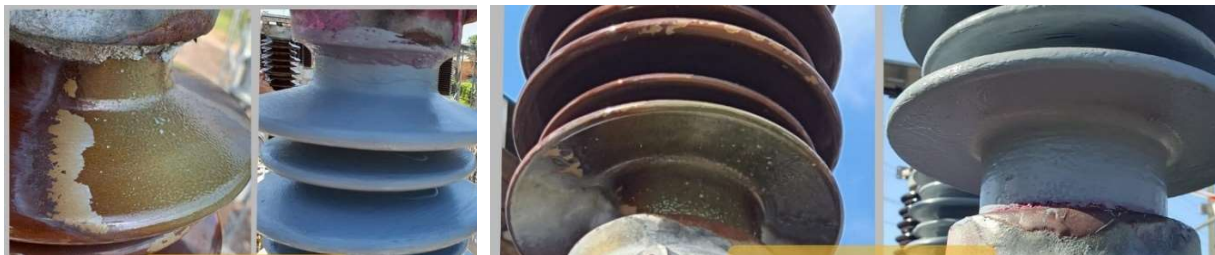
Após a pintura, conforme Figuras 11, as perdas medidas no isolador 1 da Fase V que estava com marcas de descargas apresentaram valores compatíveis com os isoladores pintados considerados em bom estado, ou seja, de aproximadamente 16 mW para a saia do topo e 4 mW para saia da base.

FIGURA 11 – Isoladores pintados com revestimento polimérico

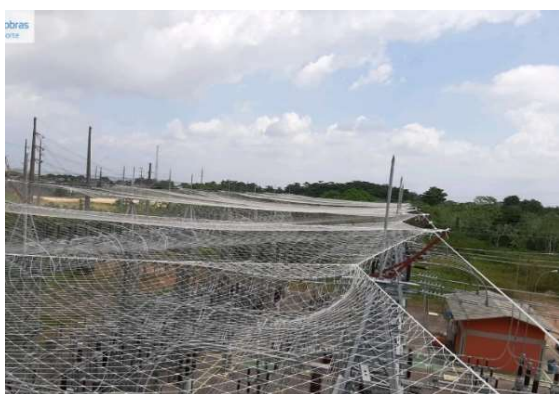
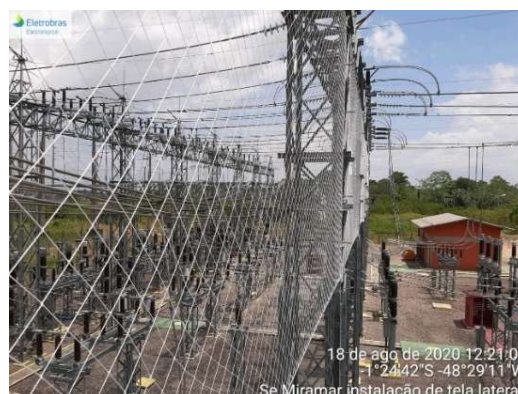
FIGURA 12a e 12b – Estrutura telada aérea colocada para contenção de linhas de pipas

As redes isolantes de baixo custo colocadas em torno do pátio de 69 kV foram efetivas reduzindo consideravelmente a necessidade do trabalho de retirada que era realizado rotineiramente pelas equipes de linhas de transmissão. Até o momento não ocorreram mais desligamentos no pátio de 69 kV da subestação.
