GRUPO DE ESTUDO DE SISTEMAS DE INFORMAÇÃO E TELECOMUNICAÇÃO PARA SISTEMAS ELÉTRICOS - GTL

ESTUDO DA DEGRADAÇÃO DO MATERIAL DE CAPA DE CABOS ÓPTICOS AÉREOS PELO EFEITO DE TRILHAMENTO ELÉTRICO CONCOMITANTEMENTE AO ENVELHECIMENTO POR INTEMPERISMO

Hernani Maurício Ferreira Szymanski (*)
Furukawa Electric LatAm S.A.

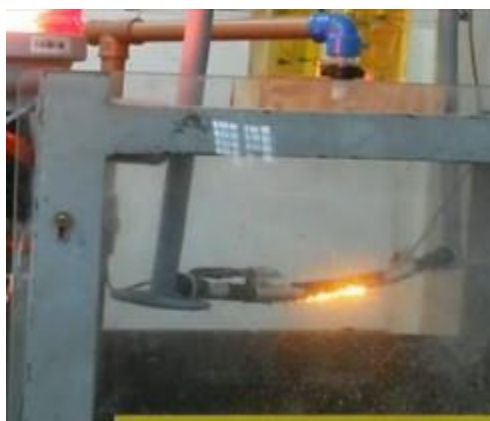
Figura 3 – Amostra em teste de trilhamento elétrico

Um exemplo de corpo de prova sendo submetido ao ensaio de trilhamento elétrico pode ser observado na Figura 3.

Parâmetros de resistência, resistividade superficial e corrente de fuga foram aferidos ao final de etapas predeterminadas durante o processo de avaliação juntamente com a inspeção visual das amostras.
