## Envelhecimento de Cabos Condutores para a Transmissão de Energia Elétrica

# Envelhecimento de Cabos Condutores para a Transmissão de Energia Elétrica

Márcio Antônio Sens &amp; Edson Ueti – Cepel Fundação

### LT BRASÍLIA SUL – PIRINEUS TORRE 414

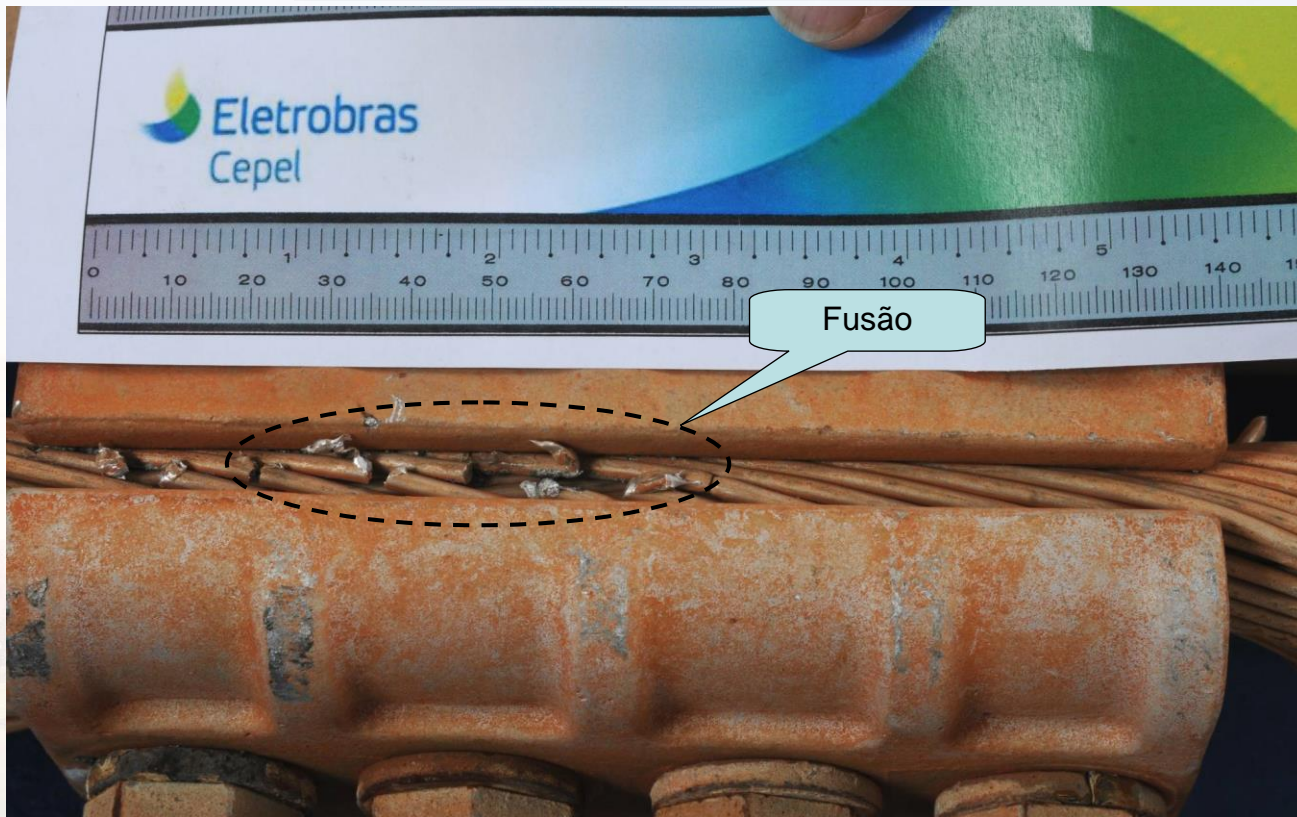
## Cabo Duck no Interior do Conector

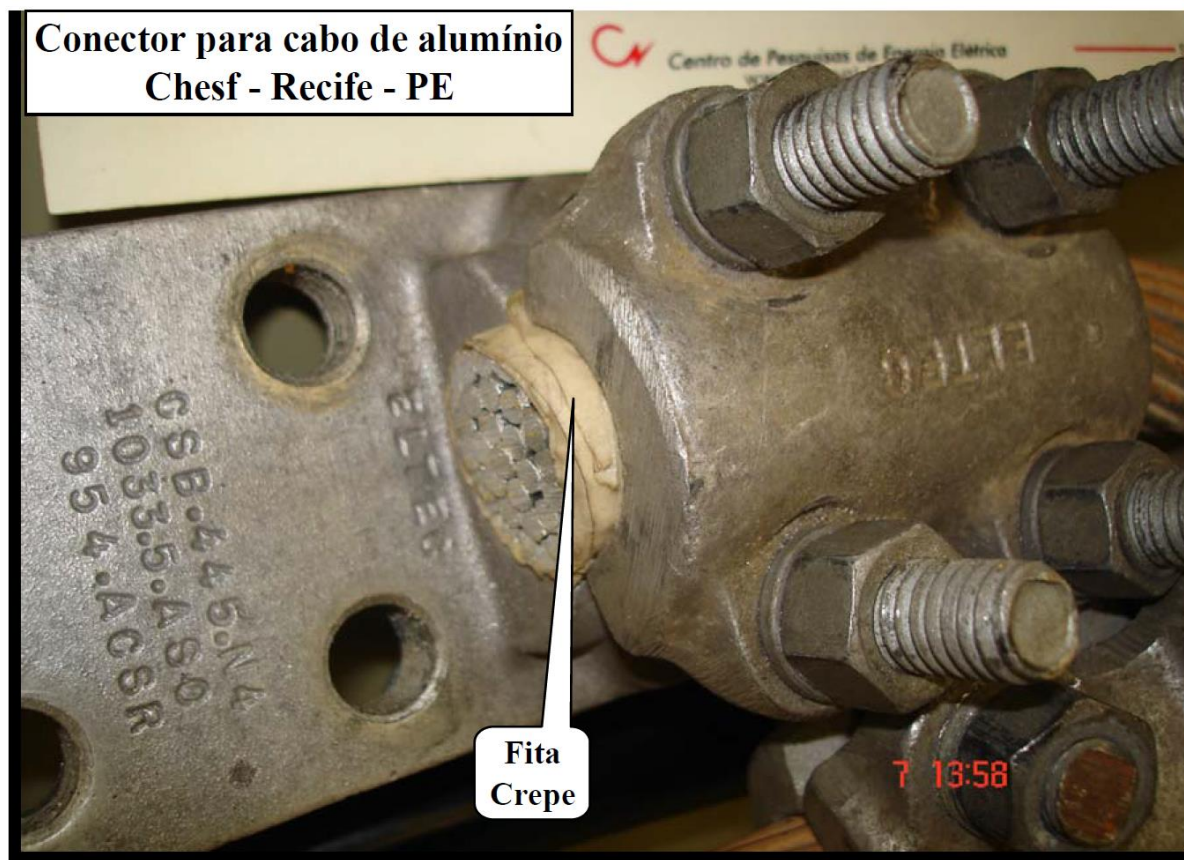
## Conector Aparafusado – Fita Crepe

**Conector para cabo de alumínio  
Chesf - Recife - PE**

**Fita  
Crepe  
queimada**

**Fita  
Crepe**
