## Avaliação técnica realizada em isoladores de vidro temperado com alta resistividade retirados de operação da primeira LT HVDC Brasil

# LT's $\pm 600$ kVcc Foz do Iguaçu – Ibiúna, de Furnas

## Ensaio Realizado nos isoladores - 30 anos de operação

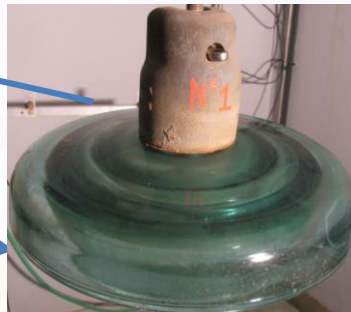
## Características do Isolador e da Cadeia “I”

Isoladores: Carga mecânica: 160kN

Campânula não  
apresenta colar de Zn

Vidro de alta  
resistividade

- ✓ Diâmetro: 330mm
- ✓ Passo: 170mm
- ✓ Distância de escoamento: 545mm

Pino com Luva de Zn

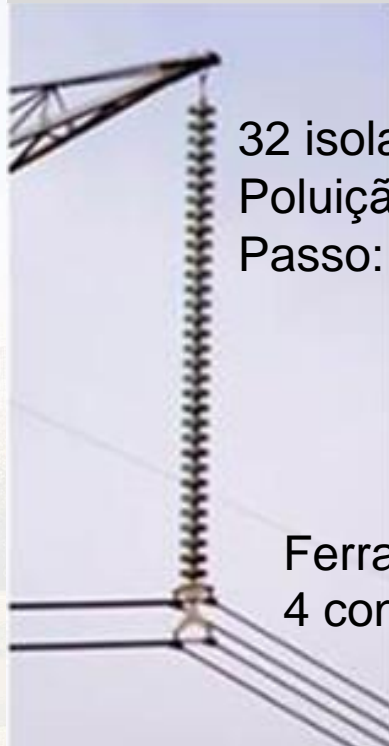
Cadeia de Suspensão “I”

32 isoladores ( $27,6\text{mm/kV}_{cc}$ ):  
Poluição leve  
Passo: 5.432 mm

Ferragem sem anel e  
4 condutores por fase

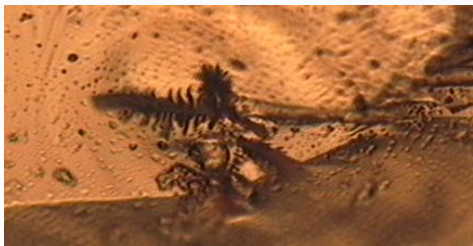
## Qualidade do Vidro Temperado

Micro inclusões podem existir no vidro provenientes, principalmente, dos refratários do forno, sendo uma das principais causas de quebra do dielétrico

- **Qualidade do Vidro Temperado** → Pureza do vidro é fundamental

- **Qualidade do Vidro** → Pode ser comprovada através da verificação anual da taxa de quebra.

Critério: Taxa de quebra anual  $\leq 2/10.000/\text{ano}$

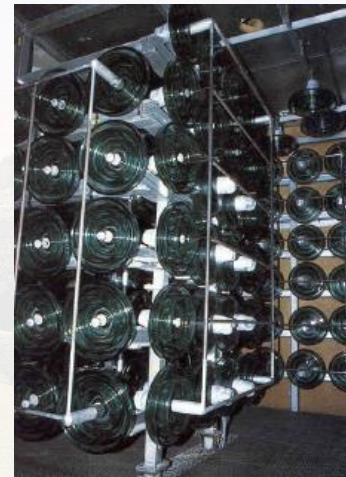
## Avalanche Térmica

### 10 Isoladores

- Temperatura da estufa: 80°C
- Tensão Aplicada: 110 kV (-0% / + 5%) - isolador com CRS < 300 kN  
125 kV (-0% / + 5%) - isolador com CRS ≥ 300 kN
- Pré-aquecimento: 8:00 h
- Ensaio com Tensão: 8:00 h

Fim do ensaio: aguardar 30 minutos e aplicar tensão suportável a seco em CC polaridade + / -.

**Resultado:** Satisfatório

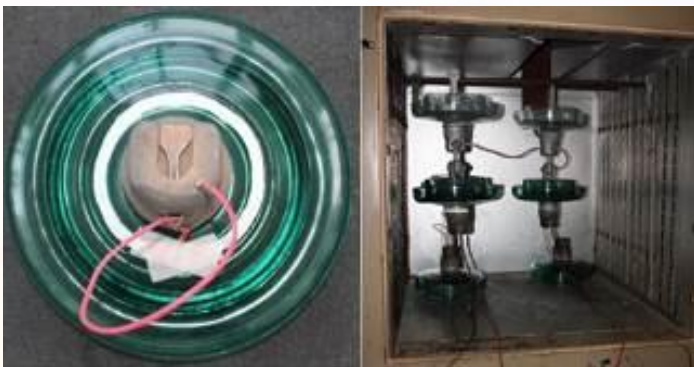
## Acumulação Iônica

1º) Medição de Resistência  
( $R_{90^{\circ}\text{C}}$  /  $R_{120^{\circ}\text{C}}$  /  $R_{150^{\circ}\text{C}}$ )

**Valor  $R_{120^{\circ}\text{C}}$  : 4,6 GΩ e 7,0 GΩ**

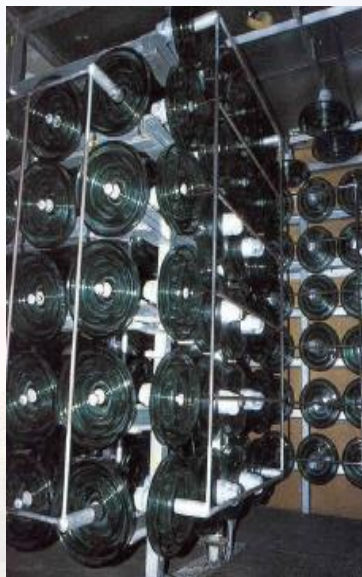
3º) Execução do ensaio: 50 pçs

2º) Cálculo expectativa de carga  $Q_{(50)}$

**Resultado: Satisfatório**

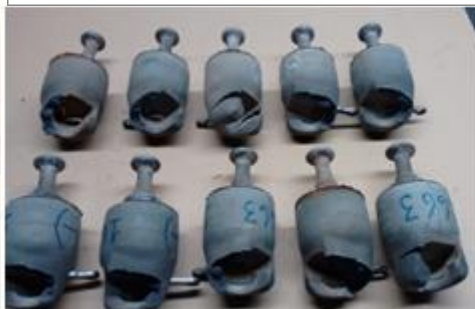
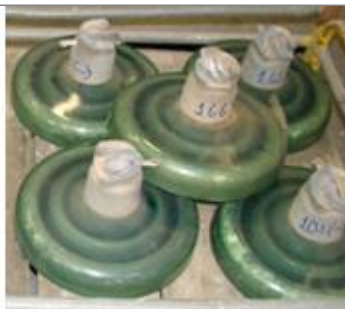
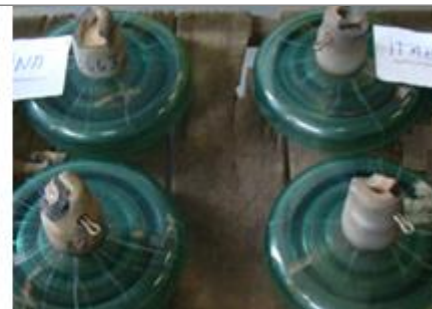
## Resultado Mecânico e Frente de Onda

Valor Garantido →

• Termomecânico, Mecânico, Resistência Residual com critérios de aceitação rigorosos

Sem envelhecimento mecânico
