**XXII SNPTTE  
SEMINÁRIO NACIONAL  
DE PRODUÇÃO E  
TRANSMISSÃO DE  
ENERGIA ELÉTRICA**

BR/GLT/09  
13 a 16 de Outubro de 2013  
Brasília - DF

**GRUPO DE ESTUDO DE LINHAS DE TRANSMISSÃO – GLT**

**ESTUDO DE DISTRIBUIÇÃO E AVALIAÇÃO DE POLUIÇÃO NATURAL EM CADEIAS DE ISOLADORES EM “I”  
E “V” DE LINHAS DE CORRENTE ALTERNADA**

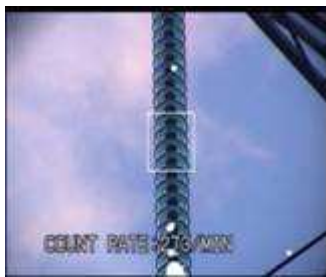
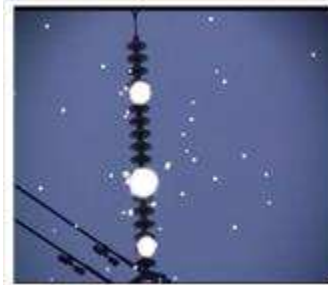
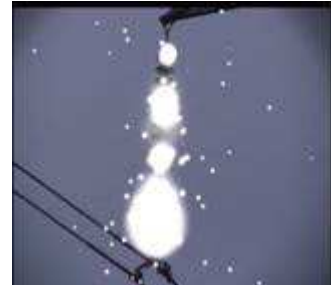
a – sem problema

b – manter em observação

c – Manutenção imediata

Figura 1 – Avaliação da poluição através radiação UV

Outra forma de avaliação poderia ser através de fotografias que apresentem os níveis de atividade elétrica mostrada pelos equipamentos detectores de UV. Assim poderia ser feita uma comparação apenas visual para indicar a necessidade de manutenção, como é mostrado, por exemplo, na Figura 1.
