**XXII SNPTEE
SEMINÁRIO NACIONAL
DE PRODUÇÃO E
TRANSMISSÃO DE
ENERGIA ELÉTRICA**

BR/GMI/13
13 a 16 de Outubro de 2013
Brasília - DF

**ESTUDO DAS PROPRIEDADES MECÂNICAS DE CABOS CONDUTORES ELÉTRICOS DO TIPO CAA USADOS
E SUA ADEQUAÇÃO AO RETRACIONAMENTO**

**Rogério Lavandoscki (*)
ISA CTEEP**

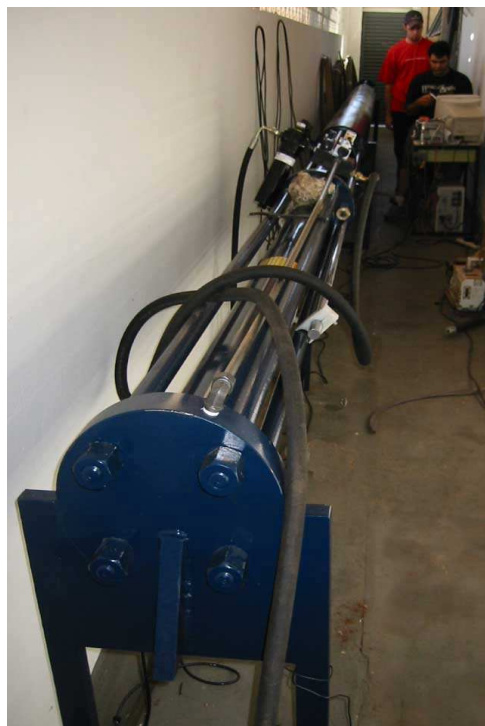
FIGURA 1 – Máquina de Ensaio de Tração

Assim foi construído um equipamento de 12,5m de comprimento com capacidade de 20 ton com sistema de aquisição de dados para realização do ensaio. A Figura 1 mostra o equipamento em detalhe.

O ensaio de tensão x deformação prescrito pela norma determina a utilização de um corpo de prova com um comprimento mínimo de 8m, que é carregado a 30, 50 e 70% da resistência mecânica calculada, mantido por um determinado tempo nestes valores e em seguida é descarregado até um carregamento final que rompa o condutor.

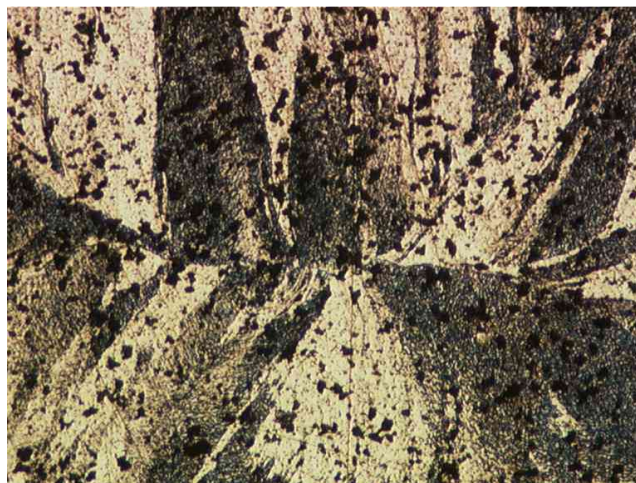
Figura 7 – Fotomicrografia da microestrutura apresentada pelos cabos usados.

A análise microestrutural utilizando microscopia ótica foi realizada nos fios de alumínio, dos cabos novos e usados, sendo que a mesma revelou uma estrutura deformada, que é decorrente do processamento do material, como é apresentado nas Figuras 7 e 8.

Comparando-se as microestruturas dos cabos usados com os novos, nota-se a presença pontos escuros nas amostras de cabos usados, causados pelo ataque químico, durante o preparo da amostra, de vazios deixados

provavelmente devido à presença de impurezas a base de óxidos, formados durante a fusão do alumínio. Estes cabos usados foram fabricados a mais de 30 anos, época em que as condições de limpeza de banhos de alumínio não estavam otimizadas. Não foi observada nenhuma diferença microestrutural entre os cabos usados com e sem grampo.

A liga de alumínio em questão é Al 1350 – H19, com alto teor de pureza, cerca de 99%, sendo que o seu processo de endurecimento é através de encruamento sem um posterior recozimento, o que justifica a microestrutura observada.
