**XXII SNPTTE
SEMINÁRIO NACIONAL
DE PRODUÇÃO E
TRANSMISSÃO DE
ENERGIA ELÉTRICA**

BR/GMI/16
13 a 16 de Outubro de 2013
Brasília - DF

PROPOSIÇÃO E AVALIAÇÃO EM CAMPO DE UM NOVO CONCEITO PARA O DIAGNÓSTICO DO ESTADO OPERACIONAL DE CABOS ISOLADOS

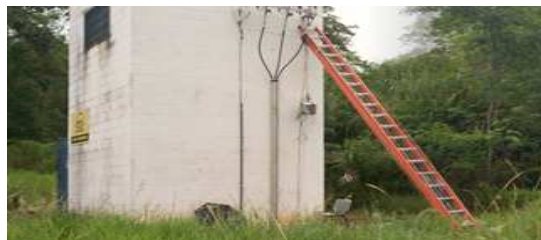
Cabo de 400mm², com extensão aproximada de 3 km e classe de tensão de 8,7/15 KV, com isolamento XLPE. Ressalta-se que muito embora o mesmo se encontre instalado há 12 anos, seu uso foi muito pequeno.

Figura 4—Instalação onde se localiza o Cabo 1 – Usina de Capim Branco, Uberlândia-MG.

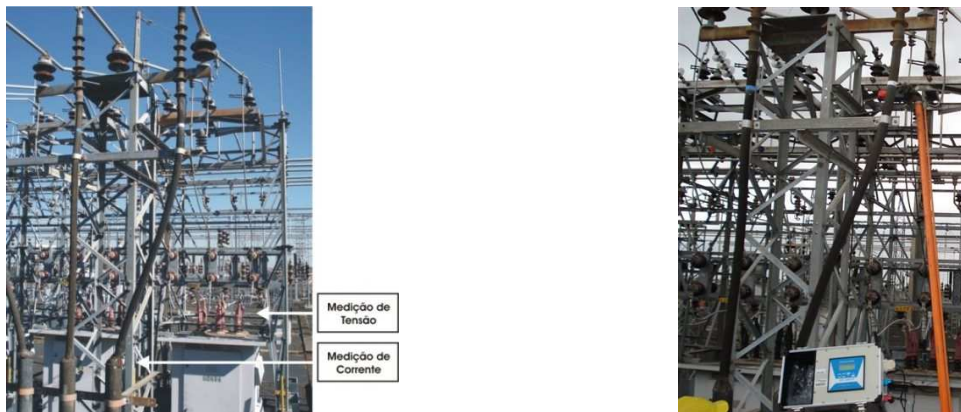
Cabo de 400mm², com extensão aproximada de 60 m e classe de tensão de 8,7/15 KV, com isolamento XLPE, operando por aproximadamente 25 anos.

Figura 6—Instalação onde se localiza o Cabo 2 – Subestação, Uberlândia-MG.

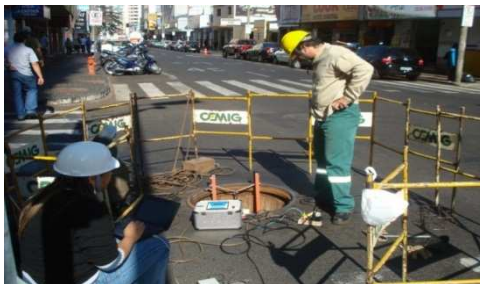
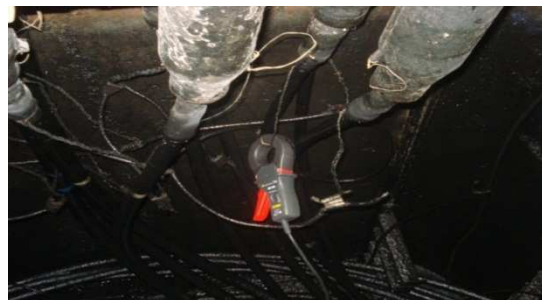
Cabo de 400mm², com extensão aproximada de 145 m e classe de tensão de 8,7/15 KV, com isolamento XLPE, em operação há cerca de 6 meses.

Figura 5—Instalação onde se localiza o Cabo 3 – Rede Subterrânea na Av. Floriano Peixoto, Uberlândia-MG.
