**XXII SNPTTE
SEMINÁRIO NACIONAL
DE PRODUÇÃO E
TRANSMISSÃO DE
ENERGIA ELÉTRICA**

BR/GMI/15
13 a 16 de Outubro de 2013
Brasília - DF

UTILIZAÇÃO DE FIO SINTÉTICO EM TRABALHOS COM INSTALAÇÕES ENERGIZADAS

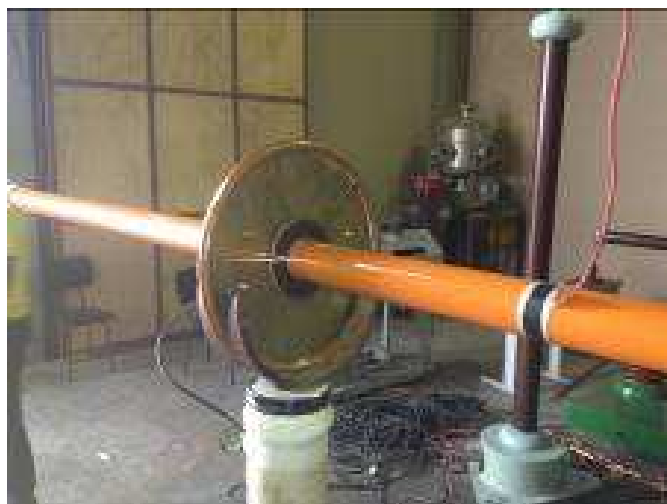
FIGURA 3 – ENSAIO EM BASTÃO ISOLANTE DE 51 mm LIMPO

O primeiro teste foi realizado em um bastão isolante de 51 mm de diâmetro, estando o mesmo limpo. Como padrão[3], o valor da corrente de fuga não pode ser superior a 15 μ A. Nos testes foram obtidos 11,9 μ A de corrente de fuga. O ponto de referência são bastões isolantes utilizados há mais de 40 anos nos trabalhos em instalações energizadas com muito sucesso.

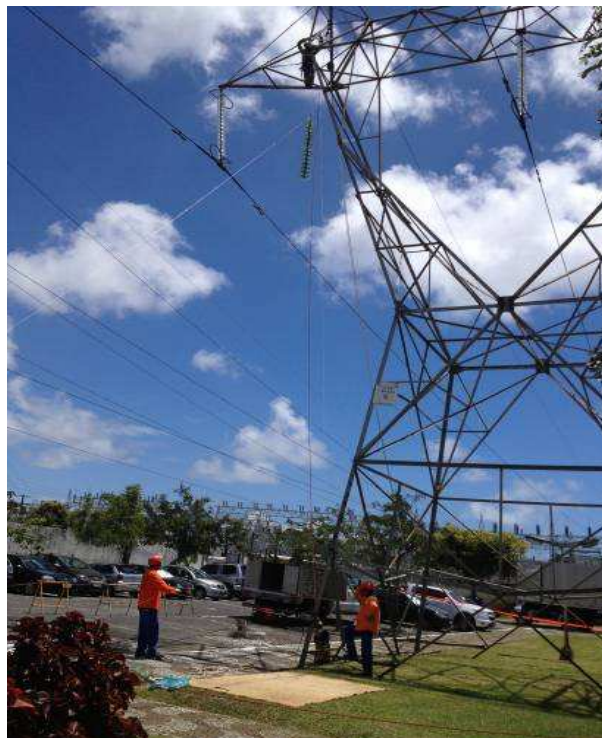
FIGURA 4 –Vista do arranjo de envelhecimento DAS AMOSTRAS

Para os ensaios com amostras de linha de mão isolante foram disponibilizadas três linhas com 40 metros cada. O diâmetro das amostras é de 3 mm. A primeira que nunca foi utilizada (nova), a segunda com dez outras manobras (1 intervenção) e a terceira com 50 manobras (meio dia de trabalho - 5 intervenções). Uma manobra foi considerada como sendo uma subida e descida de uma cadeia de isoladores, com 16 discos (56 kg aproximadamente - 3,5 kg cada isolador), usando a linha de mão para essa tarefa. A intenção era envelhecer e estressar a linha de mão do ponto de vista mecânico, principalmente para poluí-la em condições de trabalho, ou seja, sujá-la como os contaminantes do ambiente. Vale salientar que os ensaios de envelhecimento em campo foram realizados em condições a considerar a linha de mão isolante como sendo não isolante, respeitando a distância de segurança a partir do ponto energizado, pois ainda estava em testes para a finalidade de isolamento.

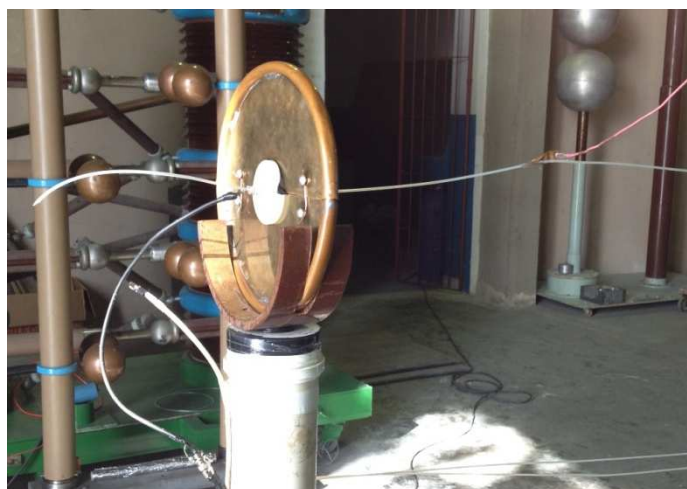
FIGURA 5 – VISTA DO ENSAIO EM LINHA DE MÃO ISOLANTE LIMPA

Ensaio de tensão aplicada com medição da corrente de fuga foram realizados utilizando-se as amostras da linha de mão da mesma forma como realizado no bastão isolante.
