**XXII SNTPEE  
SEMINÁRIO NACIONAL  
DE PRODUÇÃO E  
TRANSMISSÃO DE  
ENERGIA ELÉTRICA**

BR/GSE/11  
13 a 16 de Outubro de 2013  
Brasília - DF

**AValiação DE PÁRA-RAIOS NO CAMPO ATRAVÉS DA DETECÇÃO DE DESCARGAS PARCIAIS E  
VALIDAÇÃO NO LABORATÓRIO**

H. P. Amorim Júnior\*, A. T. Carvalho, T. B. Rodrigues, J. A. P. Rodrigues,  
Centro de Pesquisas de Energia Elétrica - CEPEL

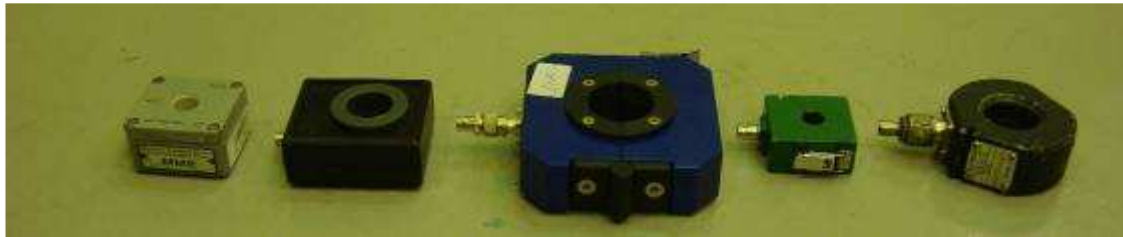
FIGURA 1 - HFCT avaliados.

O objetivo principal nesta etapa da pesquisa foi avaliar os diferentes tipos de HFCT. Foram avaliadas as sensibilidades na detecção de sinais de descargas parciais, utilizando o condutor de aterramento do equipamento a ser ensaiado. No total foram avaliados 5 HFCT, mostrados na figura 1.

O HFCT nº 3 apresentou o melhor desempenho nas comparações com os resultados obtidos pelo método convencional para medição de DP, considerando todos os equipamentos testados. Ressalta-se que o mecanismo de medição pelo método tradicional, utilizando acoplador e impedância de medição, apresentou resultados superiores quando comparados com o método via HFCT. No entanto, não houve uma grande superioridade na comparação entre os dois métodos. Os resultados obtidos em laboratório mostram que este tipo de procedimento pode ser realizado de maneira satisfatória na avaliação da condição operacional de pára-raios, sem perda significativa de informação ou sensibilidade na quantificação do fenômeno.

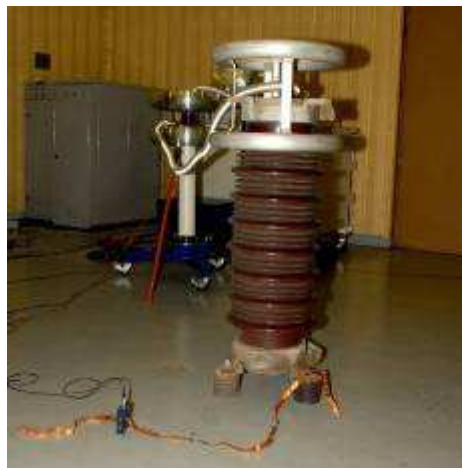
FIGURA 2 - Circuito de ensaio para avaliar a sensibilidade dos HFCT

- 1 – Aplicação de um sinal de calibração conhecido, registrando o mesmo através do HFCT conectado no cabo de aterramento do objeto sob ensaio. Os valores de amplitude e a base de tempo dos sinais devem ser observados e registrados.
- 2 – Aplicar valores crescentes de tensão no objeto sob ensaio, até o valor nominal, registrando os sinais de descargas parciais detectados pelos HFCT, através de um osciloscópio. Neste caso o objeto sob ensaio, deverá estar com sua carcaça aterrada e o HFCT deverá estar conectado no cabo de aterramento, conforme a figura 2.

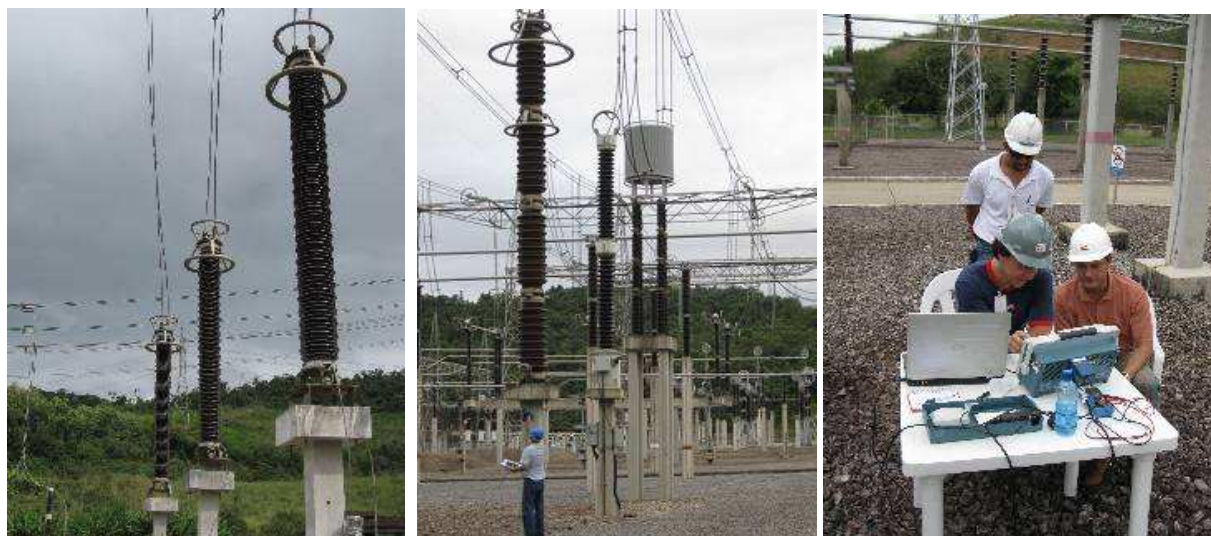
FIGURA 3 – Detalhes dos Pára-Raios, da Instalação do Sensor e da Equipe de trabalho

Em maio e dezembro de 2010 foram realizados, em subestações de Furnas, os primeiros ensaios de campo para validação da técnica de detecção de DP em pára-raios utilizando o HFCT como transdutores. Foram realizados ensaios em pára-raios de 138, 230, 345 e 500 kV. Para a detecção e registro dos pulsos de corrente de alta frequência, produzidos pelas DP, foram utilizados um osciloscópio de 2 canais, um analisador de espectro, uma placa de aquisição, além do HFCT e o sistema IMA-DP (Instrumentação para Monitoramento e Análise de Descargas Parciais), desenvolvido pelo Cepel. Algumas fotos ilustrativas do trabalho em campo podem ser visualizadas na figura 3 a seguir.

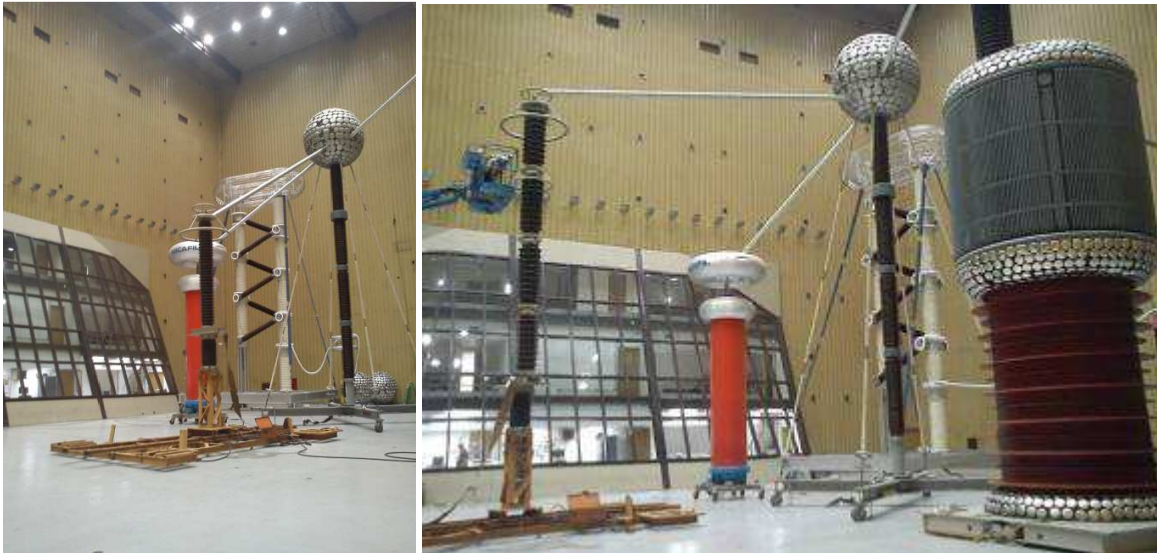
FIGURA 6 - Arranjo laboratorial de medição do pára-raios.

Cabe ressaltar que este passo representa um fator importantíssimo para a validação da técnica em campo, abrindo espaço para a consolidação desta nova metodologia, considerada bastante simples de ser executada. A Figura 6 demonstra os equipamentos devidamente montados dentro do laboratório de alta tensão do Cepel.

O pára-raios à esquerda, de 345kV, possui apenas um módulo e o outro, à direita, de 500kV, possui quatro módulos. Os módulos do pára-raios de 500 kV também foram ensaiados separadamente. Isto representou mais um aprofundamento a respeito dos resultados pertinentes aos módulos. Ambos os equipamentos retirados do campo e ensaiados no laboratório apresentaram sinais característicos de DP, sendo que um deles na ordem de 30000pC, muito acima do tolerável (10pC). Os registros dos sinais internos, obtido pelo IMA-DP, são apresentados nas figuras 7 e 8. Estes sinais se assemelham a sinais internos de DP. No entanto, não é possível afirmar qual é o tipo da fonte de descargas, pois não há parâmetros na literatura que correlacionem tal anomalia.

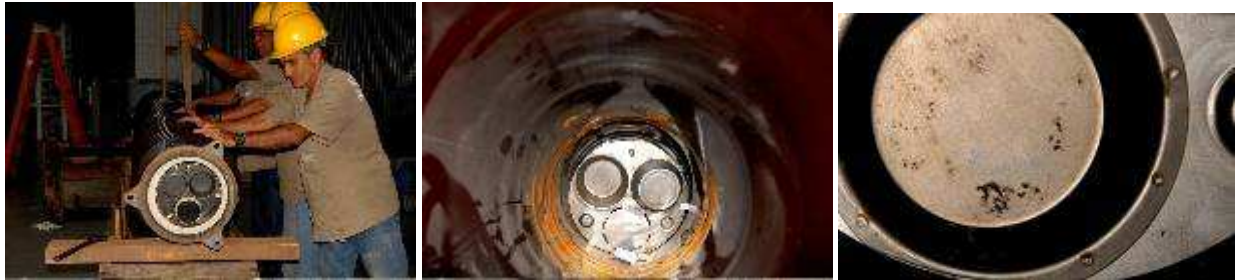
FIGURA 9 – Detalhes envolvendo a Abertura dos PR de 345kV e o estado interno dos mesmos

O processo foi realizado pela oficina mecânica do Cepel, unidade Adrianópolis, em Janeiro de 2012. Foram realizados registros fotográficos (Figuras 9), contendo os passos do procedimento de abertura e das partes internas do equipamento. O fato relevante a ser relatado, com relação a primeira amostra analisada, o PR de 345kV, é que internamente havia sinais de umidade e ferrugem (oxidação), indicando penetração de água e, conseqüentemente, diminuição das propriedades dielétricas do equipamento, o que representa risco à integridade do sistema elétrico.

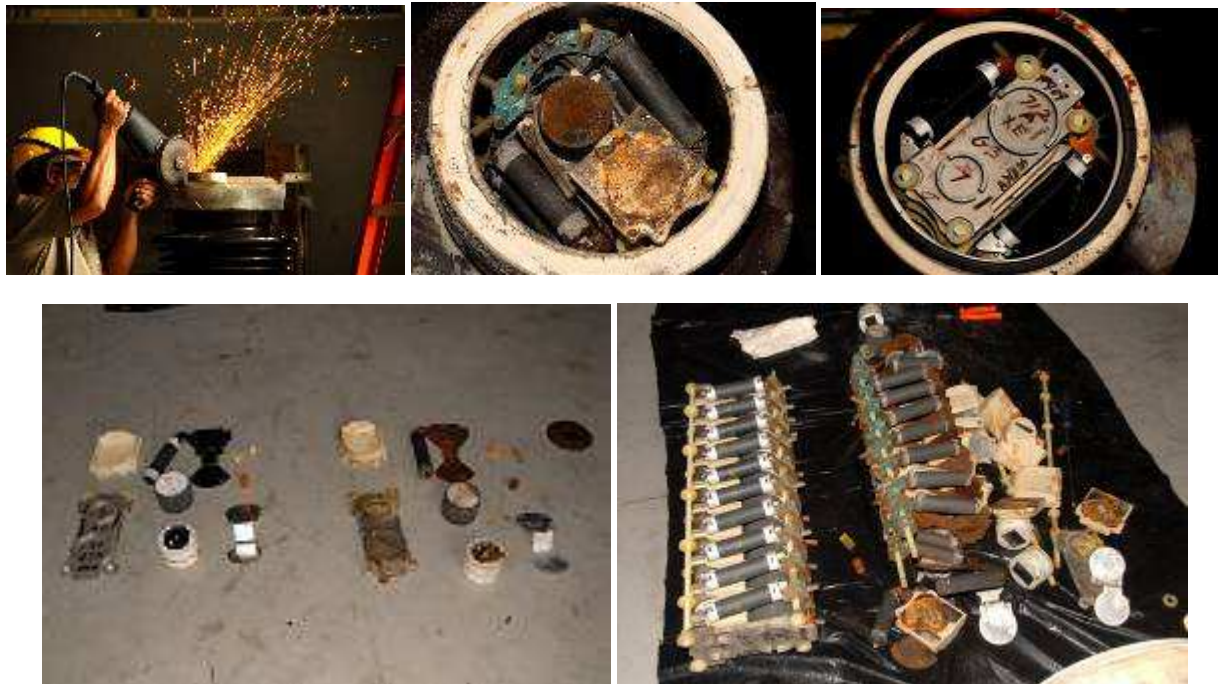
FIGURA 10 – Detalhes envolvendo a Abertura de dois módulos do PR de 500kV e o estado interno dos mesmos

Os registros contidos na Figura 10 demonstram o estado do PR de 500kV em total deterioração. Na ocasião não foi possível nem mesmo retirar o corpo do PR. No detalhe dois módulos do PR de 500kV são posicionados lado a lado. Isto permite uma comparação visual bastante clara das reais condições dos PR. Outro fato relevante é que os dois módulos possuem a mesma idade de operação, o que indica que, neste caso, a idade avançada não foi motivo para condenar um dos módulos do PR.
