**XXII SNPTEE  
SEMINÁRIO NACIONAL  
DE PRODUÇÃO E  
TRANSMISSÃO DE  
ENERGIA ELÉTRICA**

**REVITALIZAÇÃO DOS TRANSFORMADORES ELEVADORES 111 MVA DA UHEGNB  
- USINA HIDRELÉTRICA GOV. NEY AMINTAS DE BARROS BRAGA -**

**Pedro Luiz Wutkiewicz (\*)**  
**Copel Geração e Transmissão SA**

O objetivo deste Informe Técnico (IT) é apresentar algumas melhorias feitas nos transformadores monofásicos de 111 MVA da UHEGNB – Usina Hidrelétrica Gov. Ney Amithas de Barros Braga, que, com o passar do tempo, começaram a apresentar elevação na temperatura e, em consequência, um envelhecimento precoce do óleo isolante, papel e oxidação de algumas chapas de silício do núcleo. Também será evidenciada a diminuição da temperatura em um transformador revitalizado, comparando-o com um transformador não revitalizado.

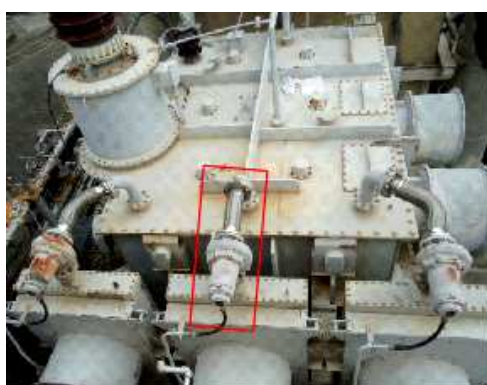
FIGURA 1 – Antes da revitalização

Para melhorar a refrigeração e a circulação do óleo isolante nos transformadores, optou-se por mudar o posicionamento do tubo de entrada de óleo isolante no aerotermo central, para captar o óleo quente na extremidade oposta dos aerotermos do transformador (FIGURAS 1 e 2). A saída de óleo refrigerado do terceiro aerotermo (direita) foi posicionado para a outra extremidade do transformador (FIGURAS 3 e 4).

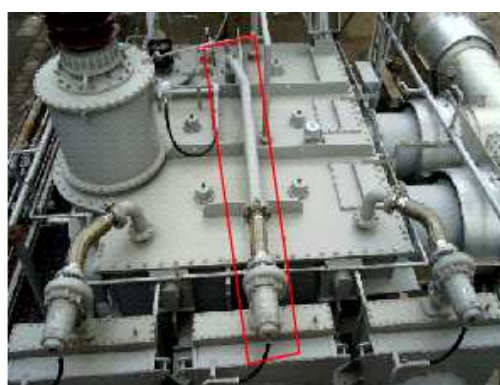
FIGURA 2 – Após a revitalização

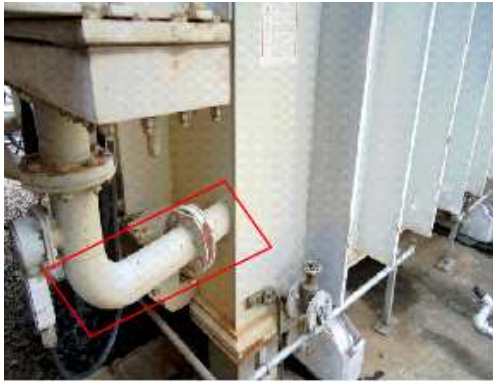
FIGURA 3 – Antes da revitalização

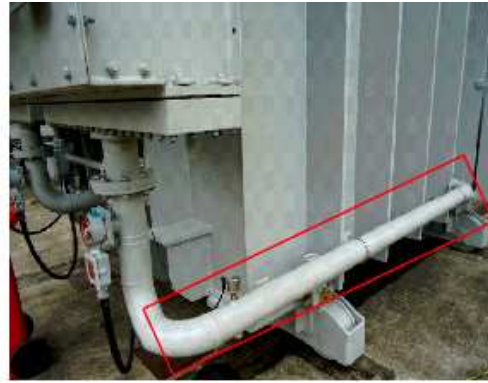
FIGURA 4 – Após a revitalização

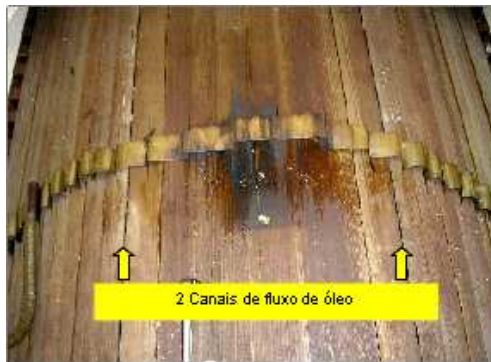
FIGURA 5 – Antes da revitalização

Para melhorar a refrigeração do núcleo, foi aumentando o número de canais de fluxo de óleo, passando de dois canais para quatro canais, conforme mostram as FIGURAS 5 e 6. Estes canais adicionais permitem que o óleo isolante circule melhor no núcleo e absorva as calorias nele gerado.

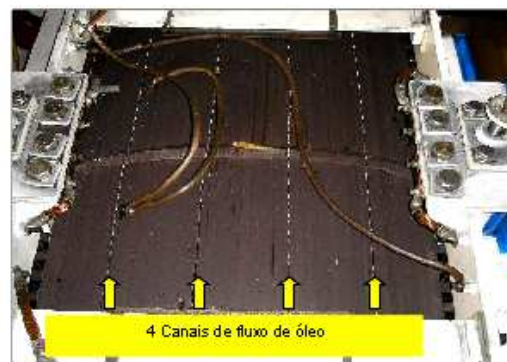
FIGURA 6 – Após a revitalização

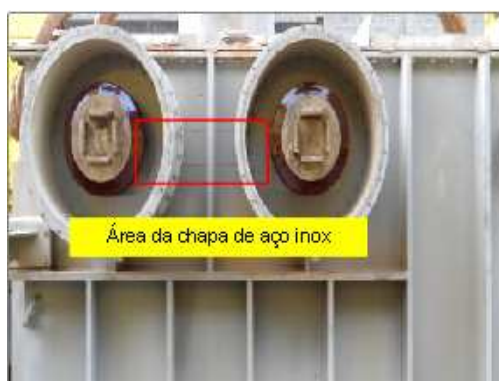
FIGURA 7 – Antes da revitalização

Para diminuir a influência do fluxo magnético (gerado pela passagem da corrente elétrica nos terminais das buchas de Baixa Tensão) na chapa de aço carbono, e, em consequência, o aquecimento dessa região e elevação da temperatura do transformador, aumentou-se a área de material não magnético do tanque principal na região da Baixa Tensão. Para isso, foi cortada a chapa de aço carbono na área das buchas de Baixa Tensão (BT) e soldado chapa de aço inox. As FIGURAS 7 e 8 mostram como era essa área antes e como ficou após a revitalização.

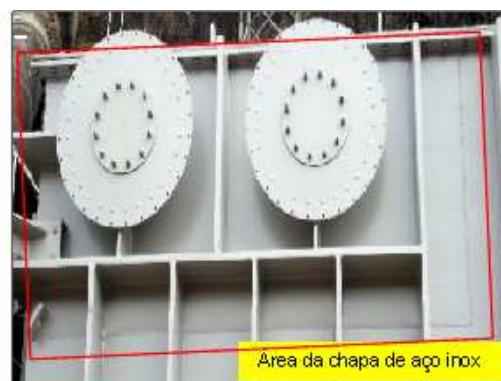
FIGURA 8 – Após a revitalização

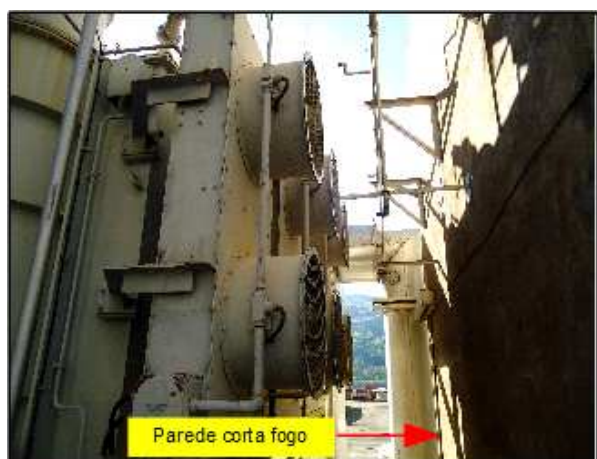
FIGURA 9 – Antes da revitalização

Para diminuir a temperatura próximo a área dos aerotermos, foram instalados direcionadores (defletores) de ar em cada exaustor dos aerotermos, direcionando a saída do ar quente. Com este direcionamento, evita-se que o ar quente bata nas paredes corta-fogo dos transformadores e retornar novamente para o aerotermosto. Ver FIGURAS 9 e 10.

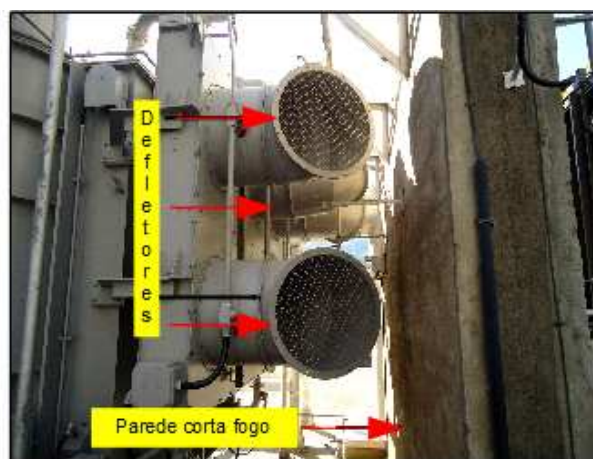
FIGURA 10 – Após a revitalização

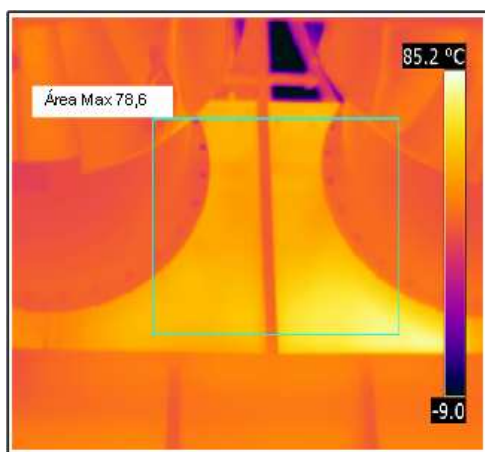
Com inspeções termográficas, percebeu-se que houve redução da temperatura do corpo dos transformadores na região entre as buchas de Baixa Tensão (BT). Fato este devido o aumento da área de chapa de aço inox. Conforme mostrado no item 4.3 desse informe técnico. As imagens com termovisor mostram a situação de um transformador revitalizado (FIGURA 11) em comparação com um transformador não revitalizado (FIGURA 12), ambos da mesma unidade geradora, trabalhando sob as mesmas condições de carga. Na FIGURA 11 percebe-se que a temperatura é de 78,6 °C no transformador revitalizado, e na FIGURA 12 a temperatura é de 100,9 °C no transformador não revitalizado. Com esta comparação, percebe-se uma redução de mais de 20 °C nesta região.

FIGURA 11 – Transf. Revitalizado

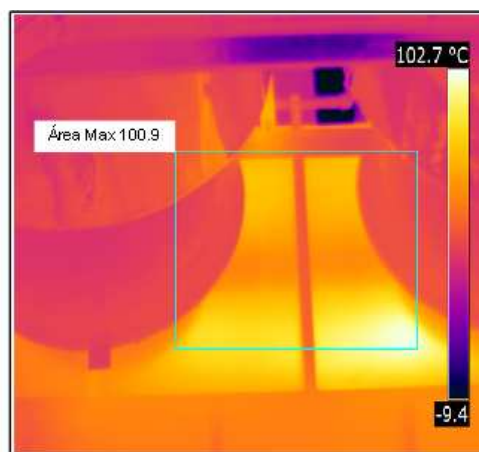
FIGURA 12 – Transf. não Revitalizado

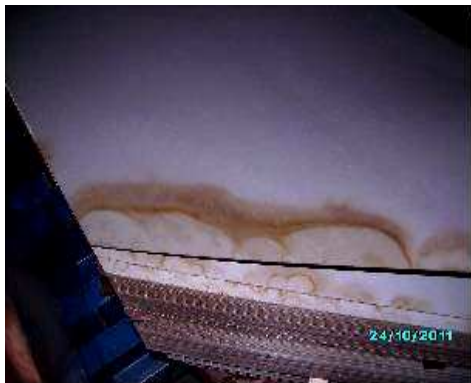
As FIGURAS 14, 15, 16 e 17 abaixo, mostram alguns problemas encontrados na desmontagem dos transformadores para revitalização.

FIGURA 14 – Verniz isolante das

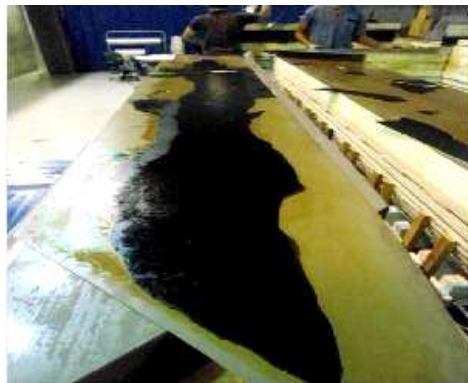
FIGURA 15 – Papel isolante

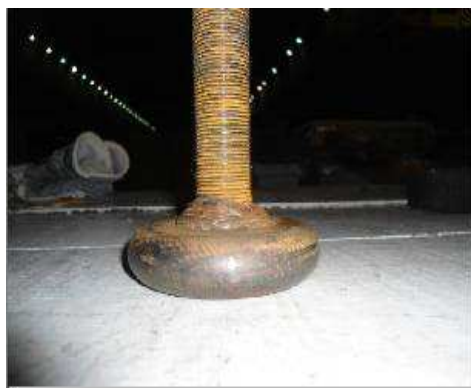
FIGURA 16 – Parafusos de fixação de apoio do núcleo oxidados

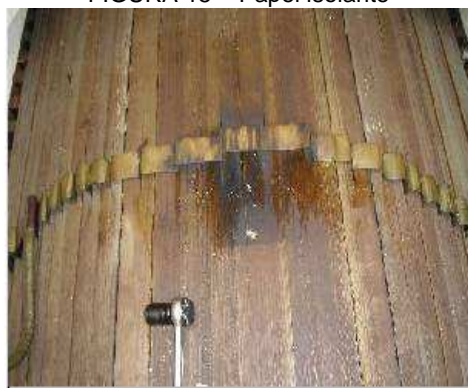
FIGURA 17 – Degradação do verniz isolante das chapas de silício
