**XXI SNTPEE
SEMINÁRIO NACIONAL
DE PRODUÇÃO E
TRANSMISSÃO DE
ENERGIA ELÉTRICA**

GRUPO DE ESTUDOS DE LINHAS DE TRANSMISSÃO -GLT

**DEJETOS DE AVES: SEUS EFEITOS NO COMPORTAMENTO DE ISOLADORES
DE LINHAS DE TRANSMISSÃO**

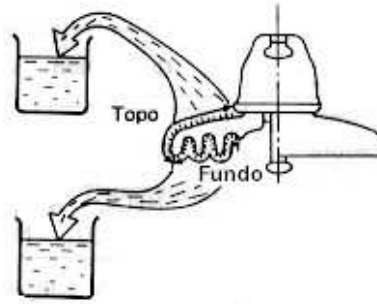
FIGURA 3 - Procedimento de limpeza do isolador

- Devem-se separar as duas regiões do isolador indicadas pelas partes do topo e do fundo da superfície isolante, conforme mostrado na Figura 3 abaixo. O material contido em cada uma delas deve ser retirado com o auxílio de utensílios que permitam recolhê-lo em uma determinada quantidade de água de baixa condutividade (normalmente água desmineralizada).

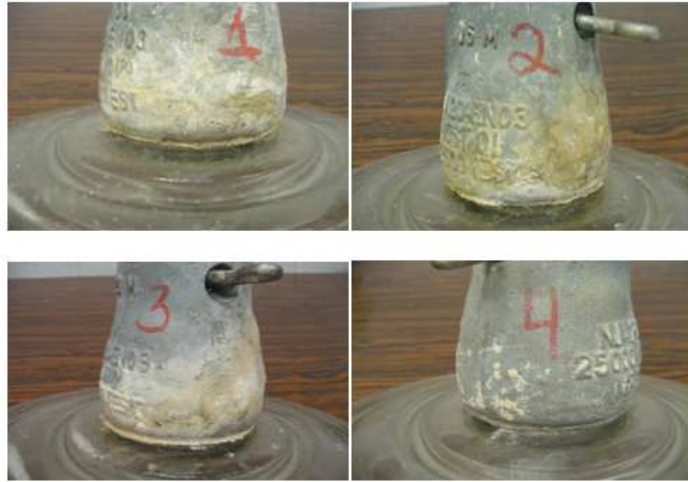
FIGURA 4 - Isoladores de onde foram retirados os dejetos para análise físico-química

A partir das fotos dos isoladores de cujas superfícies foram retirados os materiais para análise físico-química, mostradas na Figura 4 abaixo, pode-se verificar que é insignificante a presença de sinais de corrosão na campânula. O valor associado ao Zinco pode até ser justificado mas a origem do Ferro nas fezes analisadas

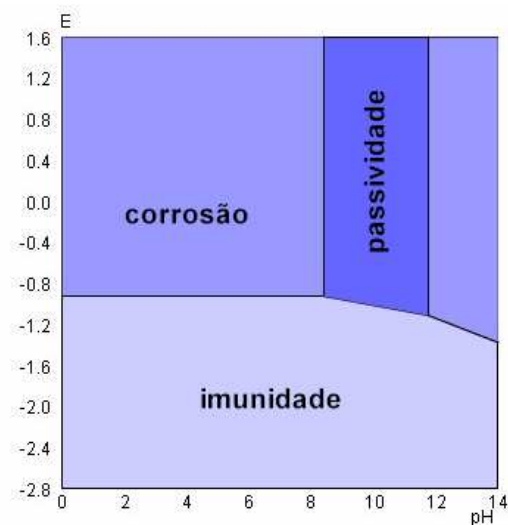
FIGURA 5 - Diagrama de Pourbaix do Zinco [8]

A Figura 5 apresenta o diagrama de Pourbaix do Zinco [8] indicando os valores de potencial elétrico que caracterizam as possíveis reações químicas em função do pH da solução aquosa. A faixa de valores de pH da solução aquosa aproximadamente entre 8 e 12 representa a região de passividade, que indica efeito de corrosão desprezível, na prática. Pelos valores de pH apresentados na Tabela 2, entre 7,5 e 8,5, verifica-se que estão próximos daquela região.

As características físico-químicas do material analisado indicam que, embora bastante condutivo e estando o pH das soluções aquosas próximo do limite inferior da região de passividade do Zinco, presente no galvanizado das partes metálicas, e considerando as características ambientais e climáticas existentes na região, é pouco provável que o dejetos da curicaca seja corrosivo às partes metálicas que estão diretamente em contato com ele. Todavia, a presença expressiva de ferro nas amostras analisadas implica na necessidade de uma avaliação mais detalhada, a partir de material retirado de locais que não sejam metálicos, para identificação de sua origem.

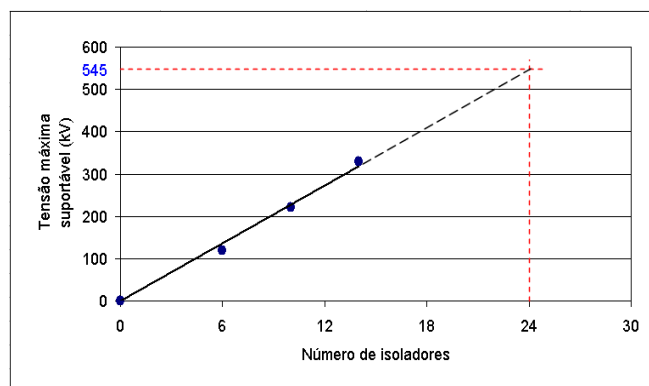
FIGURA 6 - Caracterização da linearidade da tensão máxima suportável

A Figura 6 apresenta o gráfico utilizado para esta determinação, a partir da extrapolação da linha de tendência obtida dos resultados de laboratório.

O valor obtido é aproximadamente 80% superior à máxima tensão fase-terra da LT, nas condições de poluição consideradas.

Com base nestes resultados e na linearidade característica já comentada, pôde-se determinar a máxima tensão suportável para a cadeia com 24 isoladores, que é utilizada nas LTs em questão, para o nível de poluição considerado.

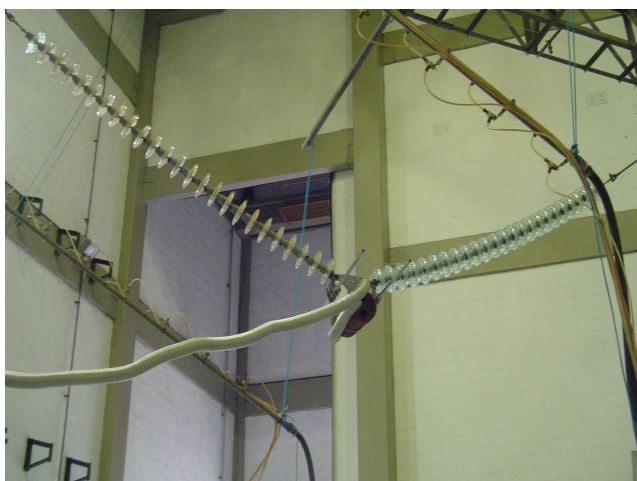
FIGURA 7 - Arranjo com cadeia de 24 isoladores poluídos naturalmente

Foi montada no laboratório a cadeia poluída com o dejetos das curicacas, considerando a presença do dispositivo antipouso, situação existente no campo. Com informações que seu comprimento abrange até 18 unidades a partir do isolador próximo ao condutor de fase, os isoladores que apresentavam maior quantidade de dejetos foram posicionados mais próximos ao lado da estrutura, que fica desprotegido. Além deste aspecto, procurou-se colocar os isoladores de modo a representar a situação real com o lado com maior concentração de dejetos para cima. A Figura 7 mostra o arranjo montado no laboratório, onde a cadeia da esquerda é a poluída naturalmente. O vigésimo quinto isolador, posicionado no lado da estrutura, serviu apenas para facilitar a montagem, estando curtocircuitado durante o ensaio.

Foi feita uma aplicação de tensão de 545 kV, por um período de 1 hora. O resultado obtido neste ensaio foi de suportabilidade com muito pouca atividade superficial, mostrando coerência com o valor determinado para a cadeia com 24 isoladores e indicando que o valor na realidade pode vir a ser até maior que o calculado. O resultado consta da referência [10].
