**XXI SNTPEE  
SEMINÁRIO NACIONAL  
DE PRODUÇÃO E  
TRANSMISSÃO DE  
ENERGIA ELÉTRICA**

**GRUPO DE ESTUDO DE LINHAS DE TRANSMISSÃO - GLT**

**ELIMINAR DESLIGAMENTOS PARA SUBSTITUIÇÃO DE CABO PARA-RAIOS/OPGW EM TORRES TIPO DELTA  
NA LINHA ALTAMIRA-RURÓPOLIS 230kV.**

**ELETROBRÁS ELETRONORTE – CENTRAIS ELÉTRICAS DO NORTE DO BRASIL S.A.**

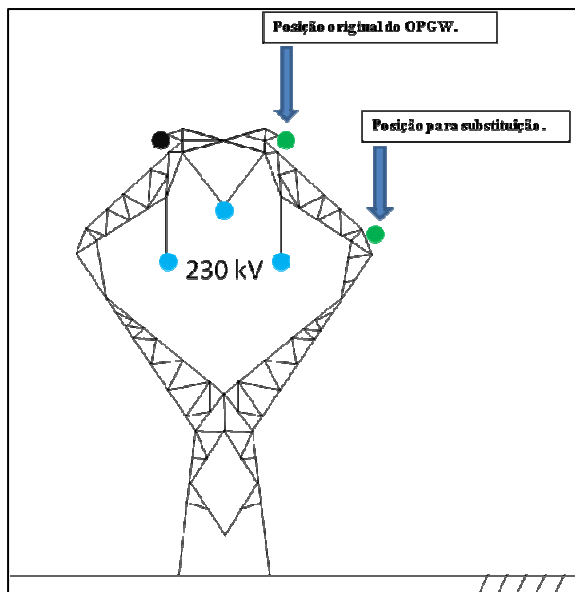
Para executarmos a substituição do cabo OPGW seria necessário que o mesmo fosse deslocado de sua posição original para a lateral da torre, o que é possível nas torres de suspensão, pois são torres compactas do tipo RS0 e RS3, onde as fases ficam dentro do corpo da torre, ver Figura 1. Nas torres de ancoragem tipo delta, não podíamos deslocar o OPGW para a lateral devido à distribuição das fases, ver Figura 2.

FIGURA 1 – Torre de suspensão.

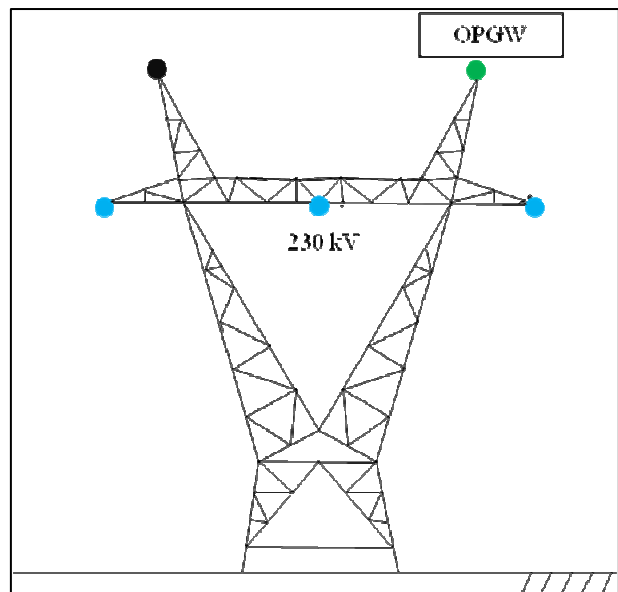
FIGURA 2 – Torre de ancoragem.

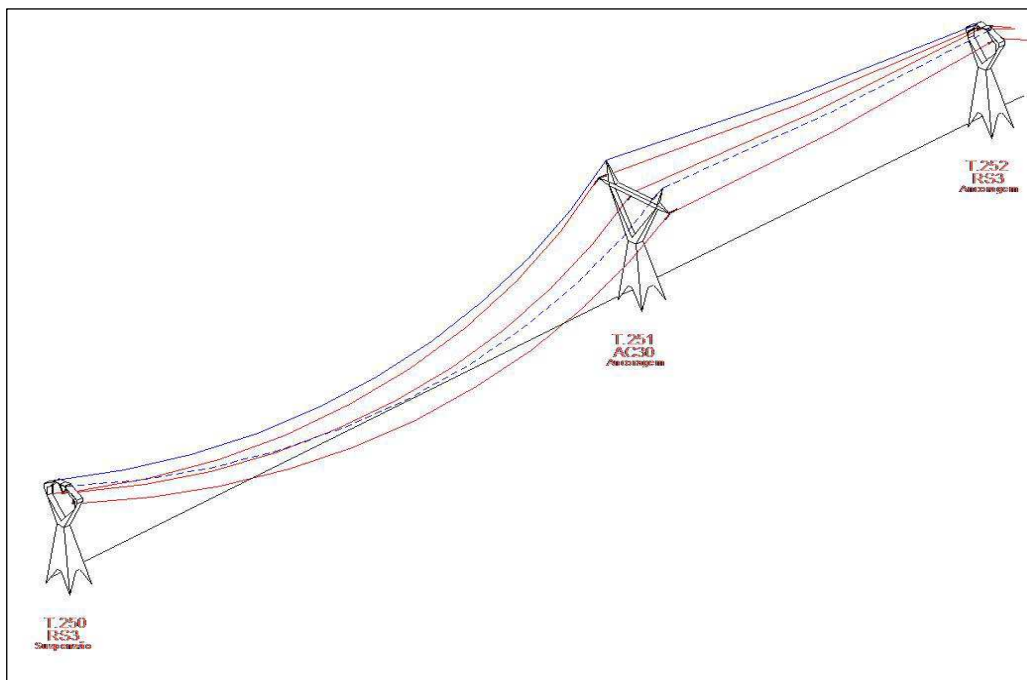
O problema ocorria quando tínhamos tramos com uma ou mais torres de ancoragem entre torres de suspensão, ver Figura 3.

FIGURA 3 – Torre de ancoragem com torres de suspensão adjacentes.

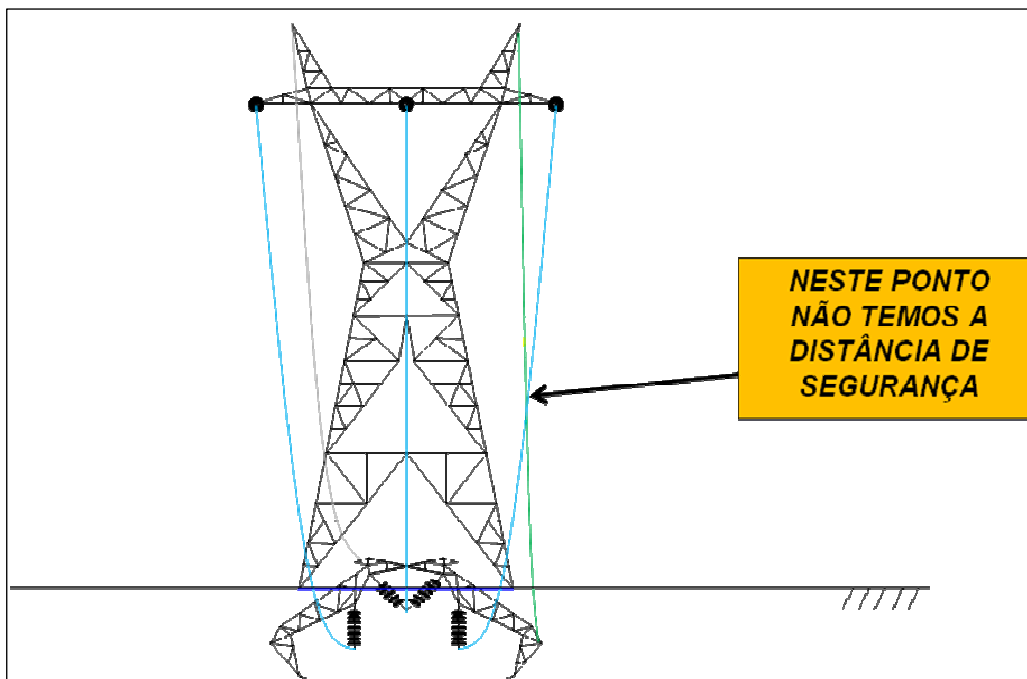
O deslocamento do cabo pára-raios nas torres de suspensão aproximaria o mesmo de uma das fases energizadas no meio do vão, impossibilitando a execução do serviço devido ultrapassar o limite da distância segurança, ver Figura 4.

FIGURA 4 – Cabo OPGW deslocado na torre de suspensão.

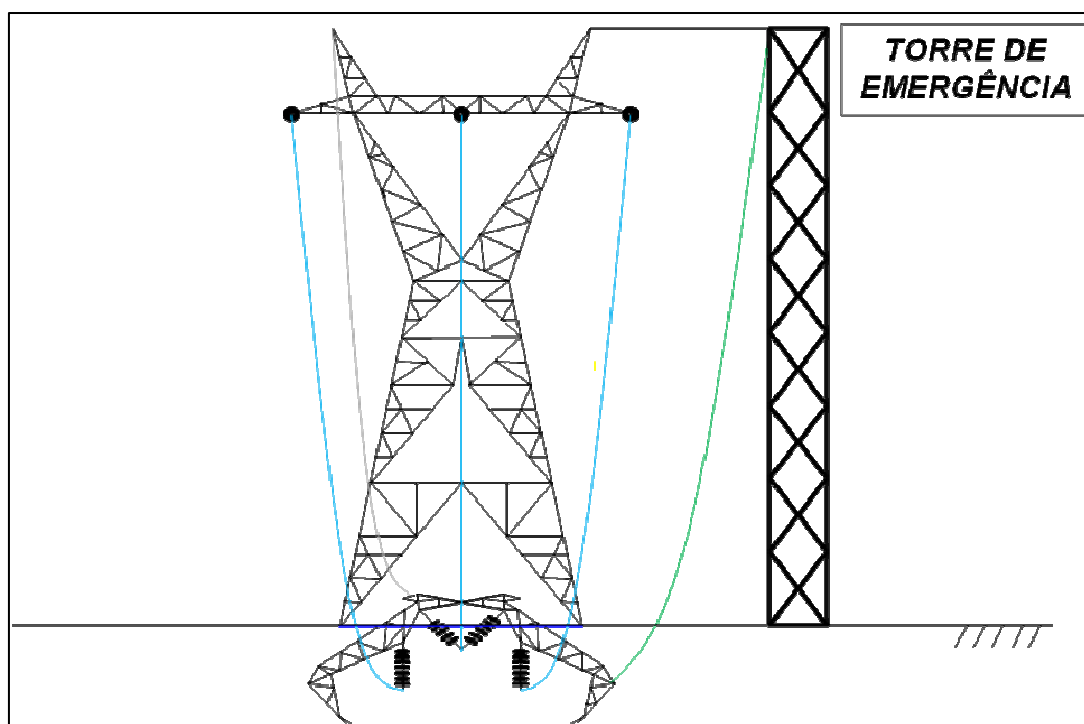
FIGURA 5 – Deslocamento do cabo OPGW com a utilização de torre de emergência.

Instalação de uma torre de emergência, tipo estaiada, ao lado de cada torre de ancoragem e migrar o cabo OPGW para a torre de emergência, elevando-o e fazendo com que este tenha uma distância maior do condutor, ver Figura 5.

Por questões de otimização de custos, optou-se pela utilização da primeira opção, já que a única diferença era a utilização de dois guindastes. A proposta foi levada ao fabricante, sendo que o mesmo certificou-se de que os serviços poderiam ser feitos com a linha energizada.

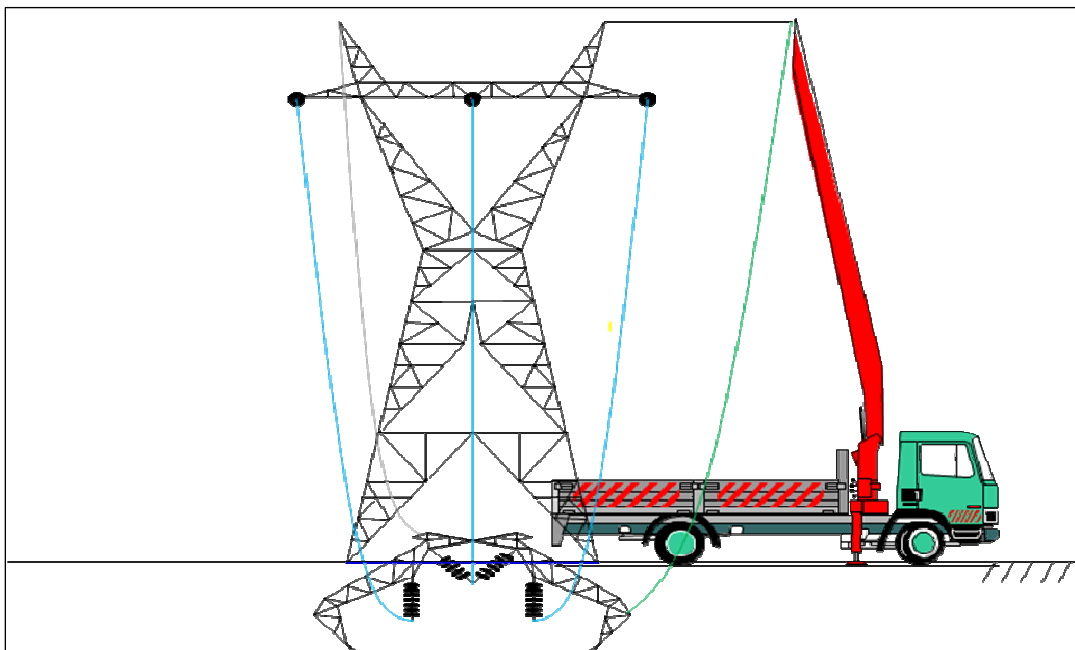
FIGURA 6 – Deslocamento do cabo OPGW com a utilização Guindaste.

Utilização de um guindaste articulado ao lado de cada torre de ancoragem, migrando o cabo OPGW para a ponta do guindaste, elevando-o e fazendo com que este tenha uma distância maior do condutor, ver Figura 6.

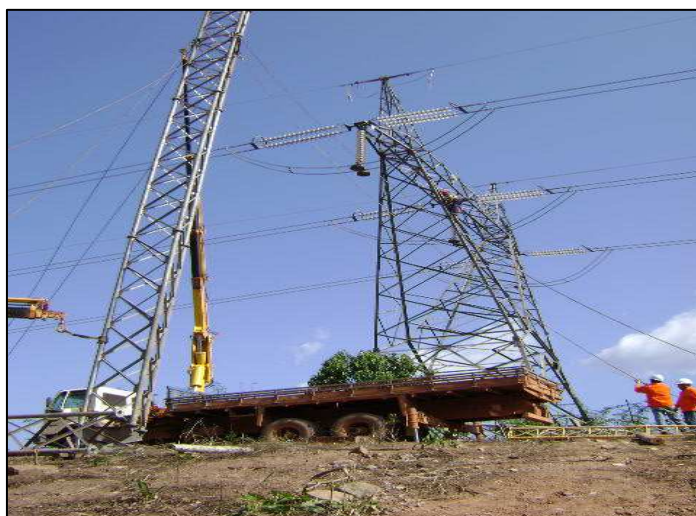
FIGURA 7 – Montagem da torre de emergência com o auxílio de dois caminhões munck.

Infra-estrutura utilizada: dois caminhões munck e duas torres de emergência tipo estaiada.

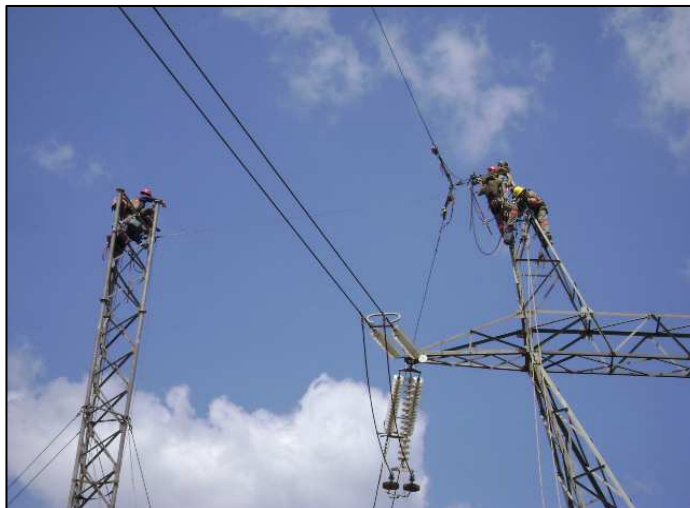
Figura 8 – Deslocamento do cabo OPGW da torre de ancoragem para a torre de emergência.
