**XXIII SNPTTE
SEMINÁRIO NACIONAL
DE PRODUÇÃO E
TRANSMISSÃO DE
ENERGIA ELÉTRICA**

FI/GLT/09
18 a 21 de Outubro de 2015
Foz do Iguaçu - PR

**RECUPERAÇÃO PROVISÓRIA EM LT DE 460 KV DE 2 CIRCUITOS COM TORRES DE EMERGÊNCIA DE 72m
DE ALTURA EM VÃO DE 850m SOBRE HIDROVIA**

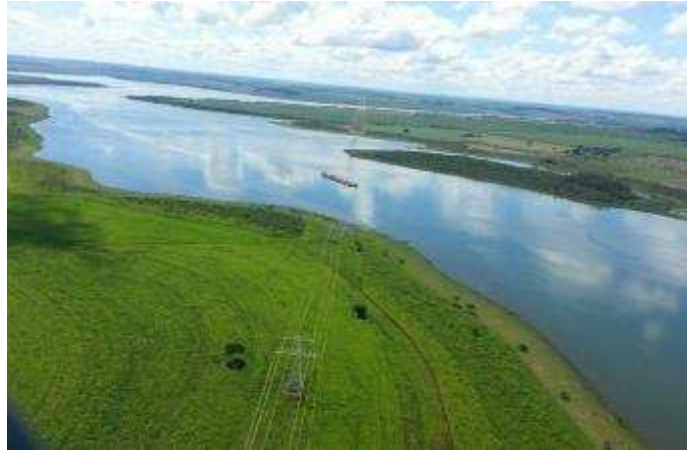
FIGURA 1 – Vista Geral do Trecho da Ocorrência

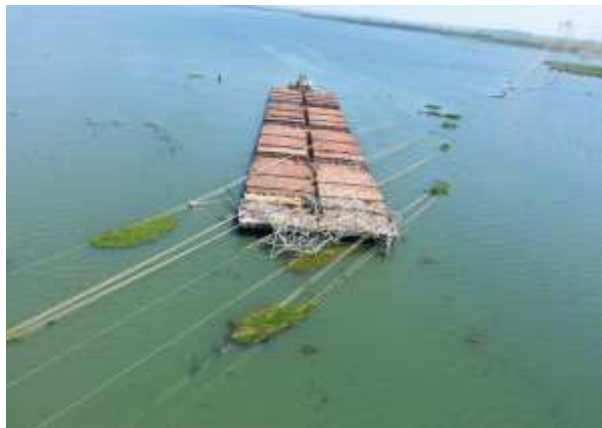
Na manhã do dia 22 de março de 2013, sob nevoeiro, uma balsa carregada com 6700 toneladas de soja que trafegava pela Hidrovia Tietê-Paraná, desviou-se do curso demarcado por balizas que limita o traçado da hidrovia, colidindo frontalmente com a estrutura 331 da LT 460 kV Ilha Solteira – Bauru circuitos 1 e 2, da CTEEP, instalada no lago da reservatório da Usina Hidroelétrica de Três Irmãos. A colisão provocou o colapso dessa estrutura e das duas adjacentes, 330 e 332.

FIGURA 2 – Vista da Colisão da Balsa com Torre 331

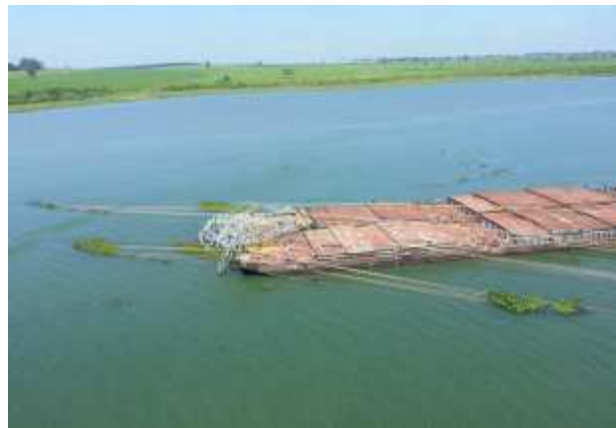
FIGURA 3 – Detalhe da Colisão com Torre 331

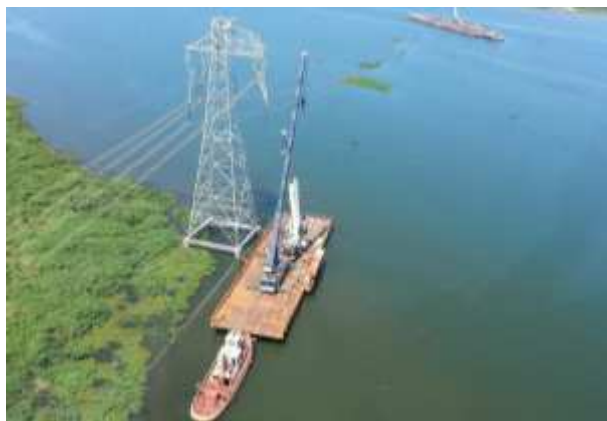
FIGURA 4 – Danos na Torre 330 em local alagado

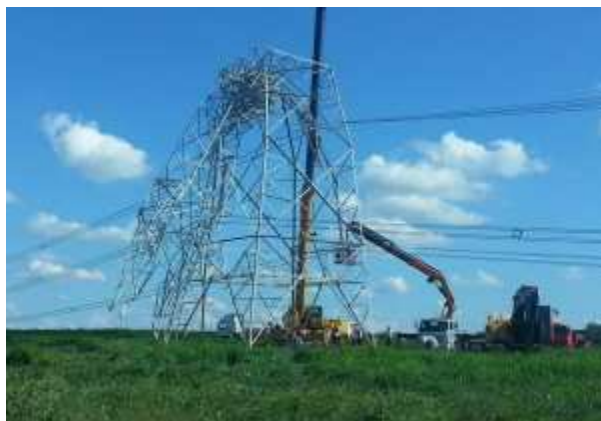
FIGURA 5 – Danos na Torre 332 – Margem esquerda

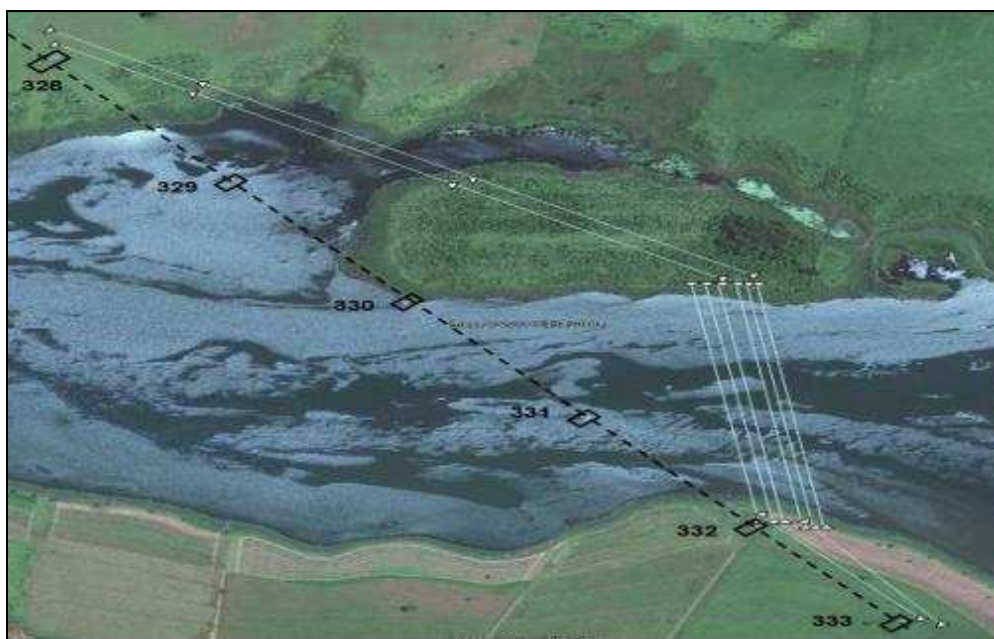
FIGURA 6 – Vista do Traçado da LT e das Variantes Provisórias

O traçado das variantes não poderia seguir paralelo à LT, pois o trecho alagado seria superior a 1000m. A solução foi desviar as variantes cerca de 500m a esquerda buscando o trecho mais estreito do lago, que requeria um vão de 850m para ser transposto, ficando as torres afastadas das margens cerca de 50m e cerca de 3m acima do leito do lago.

Dessa forma decidiu-se pela construção de três trechos para cada circuito, um específico para o vão de travessia e um de cada lado do lago até chegar as torres extremas intactas e em área seca, 328 a ré e 333 a vante. A ligação entre o vão de travessia e as outras duas variantes seria feito através de “fly taps” ou, popularmente, “pingados”.

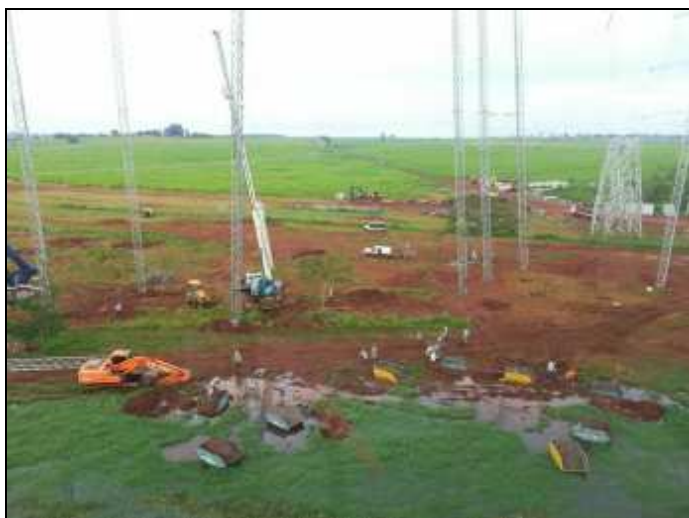
FIGURA 9 – Local de instalação das estruturas provisórias às margens do Rio Tietê

Sendo assim, dada a impossibilidade de ancoragem dos mortos em alguns locais, optou-se pela utilização de tirantes amarrados a caçambas preenchidas com pedras (matacões), providenciando assim a ancoragem necessária aos estais de equilíbrio. Ao todo, foram utilizadas 40 caçambas estacionárias de 5 m³, completamente preenchidas. Ressaltam-se as dificuldades envolvidas na logística de locação das caçambas e aquisição dos matacões na região interiorana do estado de São Paulo (Araçatuba, Buritama e Birigui), bem como no transporte de toda esta estrutura até o local do evento.

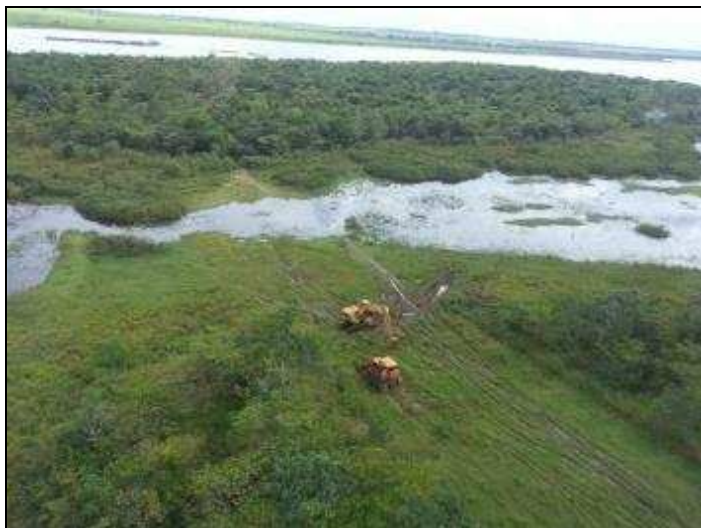
FIGURA 10 – Vista aérea: Adequação do acesso à ilha para instalação das estruturas provisórias

Mesmo optando pela implementação das estruturas provisórias em terra, foram constatadas dificuldades adicionais decorrentes da umidade do solo e da existência de mata fechada. Tais condições exigiram a prévia realização de poda nas áreas de instalação das torres e a adoção de métodos alternativos para o estaiamento das estruturas provisórias. Adicionalmente, a necessidade de construção de estruturas na ilha (margem direita) demandou a

readequação do acesso possibilitando a passagem de equipamentos pesados, conforme pode ser visto nas figuras 10 e 11 a seguir.

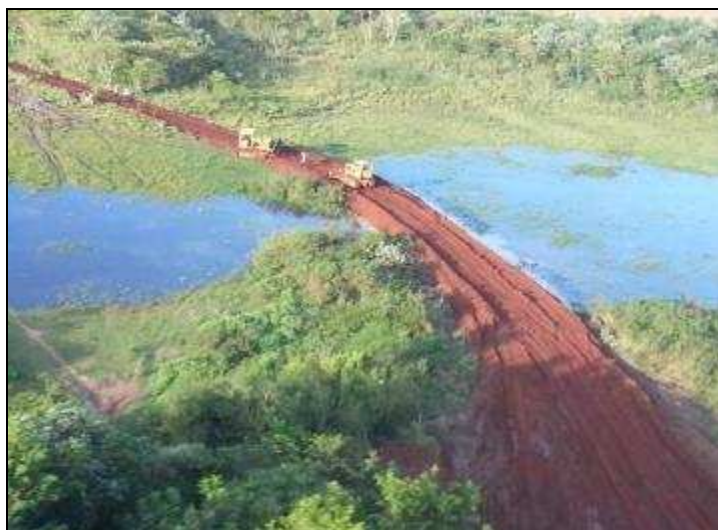
FIGURA 11 – Vista aérea: Construção do acesso entre a margem e a ilha possibilitando a passagem de equipamentos pesados

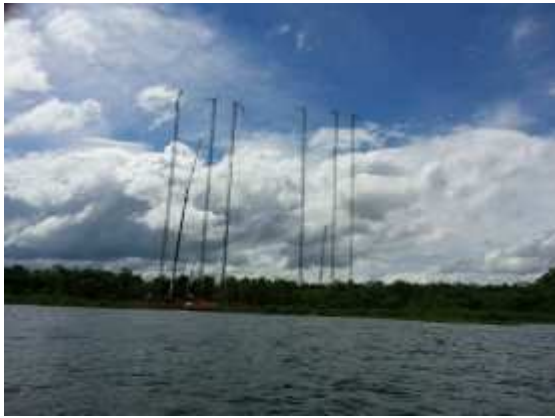
FIGURA 12 – Montagem das estruturas de emergência na configuração ancoragem de 72 metros de altura

De maneira geral, para esta recomposição emergencial, entre as estruturas 328 (inclusive) a 333 (inclusive), foram utilizadas 40 estruturas de emergência tipo monomastro, para montagem das variantes dos dois circuitos compostas de 24 torres com alturas variando entre 36 e 72 metros de altura, nas configurações suspensão e ancoragem, conforme figuras 12 e 13 a seguir.

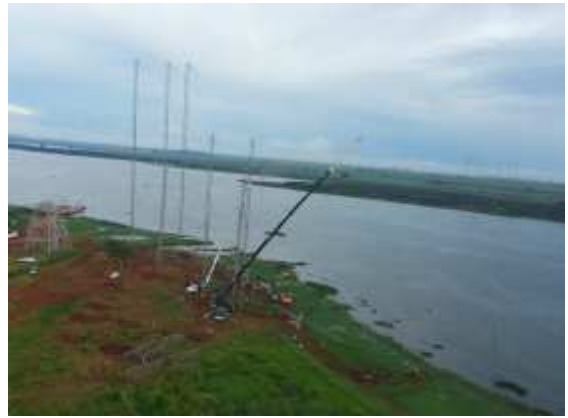
FIGURA 13 – Vista das estruturas emergências às margens do Rio Tietê

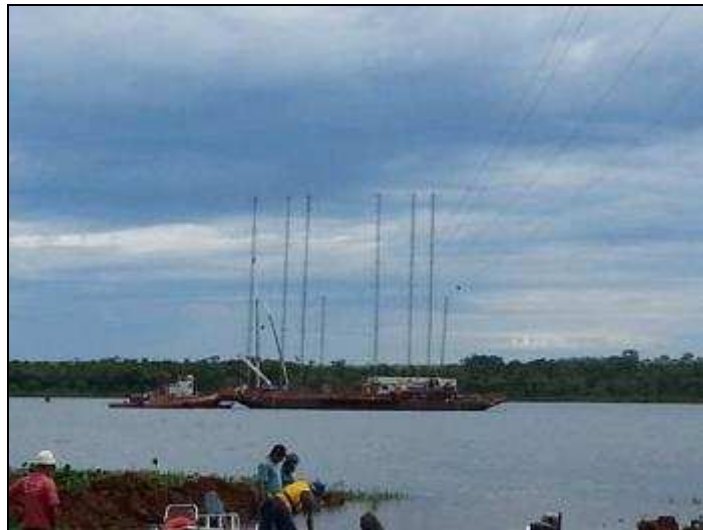
FIGURA 14 – Apoio dos guindastes embarcados nas balsas para lançamento dos cabos condutores

Houve necessidade do uso de balsas e rebocadores para a execução dos serviços no rio, com a utilização de guindastes embarcados para a construção das estruturas afetadas e para o lançamento dos cabos condutores.
