**XXIII SNPTTE  
SEMINÁRIO NACIONAL  
DE PRODUÇÃO E  
TRANSMISSÃO DE  
ENERGIA ELÉTRICA**

FI/GLT/05  
18 a 21 de Outubro de 2015  
Foz do Iguaçu - PR

**EFEITO DA EXCENRICIDADE NAS LIGAÇÕES EM PROJETOS DE TORRES PARA LINHAS DE  
TRANSMISSÃO – ESTUDO DE CASO**

**Angelo Braz Fadini Fabri  
Brametal S.A.**

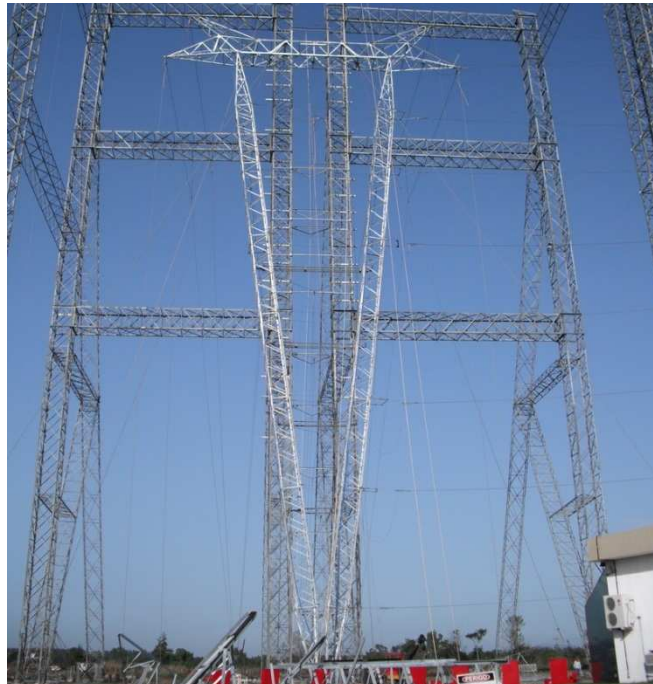
FIGURA 03 – Torre G52 na Estação de Testes

A ligação estudada neste trabalho pertence a torre G52 mostrada na figura 03. Trata-se de uma torre de suspensão com altura total de 49,50 metros, estaiada em mastro "V", para a Linha de Transmissão Mesquita – Viana 2, 500 kV, entre os estados de Minas Gerais e Espírito Santo, Brasil.

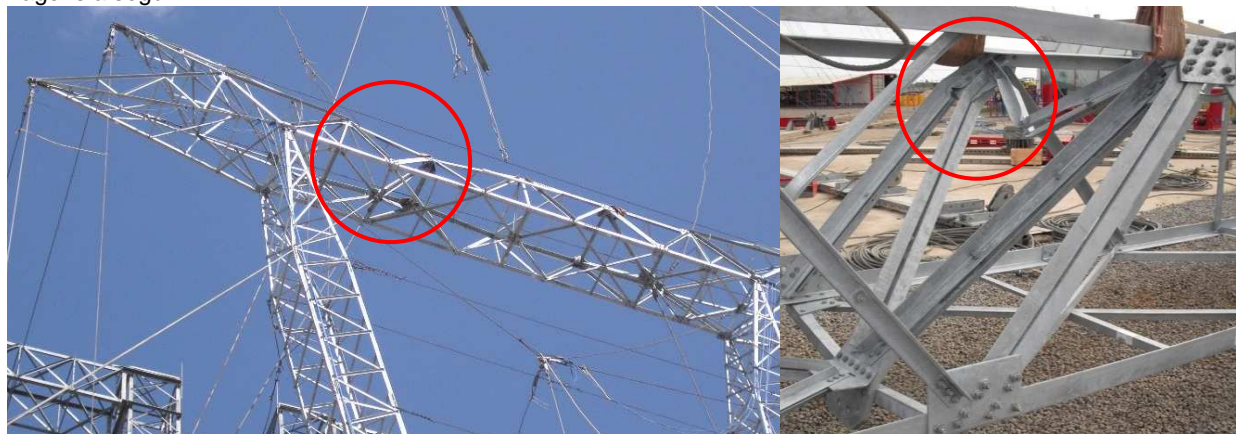
FIGURA 07 – Situação A: Falha com 75% de carga

Quando as cargas se aproximavam de 75% do valor de cálculo, houve o colapso do quadro F-F conforme as imagens a seguir:

Como solução para esta falha, o perfil da posição 143 (ver figura 04) foi modificado, passando de L 60x4 para L 75x5, ambos em ASTM A572 Grau 50. Estas alterações foram montadas na torre e o teste foi retomado no dia 22 de junho de 2011.

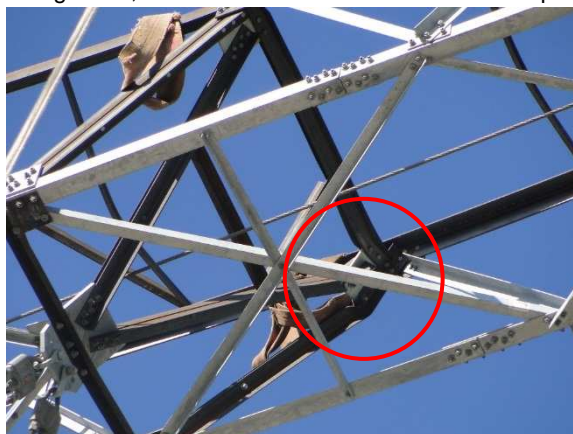
FIGURA 08 – Situação B: Falha com 75% de carga

A solução discutida anteriormente mostrou-se ineficaz, pois durante o novo teste para a mesma hipótese observou-se que novamente aos 75% da carga final, uma nova falha se iniciou no mesmo ponto conforme a figura 08.

Como solução definitiva para esta falha, procedeu-se com a revisão do quadro F-F (ver figuras 04 e 10), retirando a excentricidade da ligação entre as posições 128, 134 e 143.
