**XXIII SNTPEE
SEMINÁRIO NACIONAL
DE PRODUÇÃO E
TRANSMISSÃO DE
ENERGIA ELÉTRICA**

FI/GMI/02
18 a 21 de Outubro de 2015
Foz do Iguaçu - PR

NASCIMENTO E CRESCIMENTO DE WHISKERS EM PLACAS ELETRÔNICAS - UMA AMEAÇA AO SISTEMA DE SEGURANÇA DE USINAS NUCLEARES – TÉCNICA DE DETECÇÃO

Márcio Antônio Sens (*)
**CEPEL – CENTRO DE PESQUISAS DE ENERGIA
ELÉTRICA**

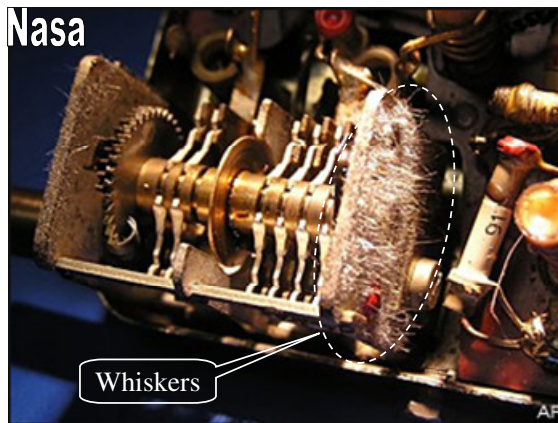
Figura 1 – Capacitor Retirado de Espaçonave com Whiskers ^[5]

A **Figura 1** mostra a presença marcante de *whiskers* em um capacitor metálico com suportes niquelados, retirado de uma espaçonave antiga^[5]. A citada figura mostra grande semelhança com um pelo de gato e não apenas com os bigodes. A visualização dos *whiskers* do capacitor foi obtida por microscopia óptica – NASA^[6].

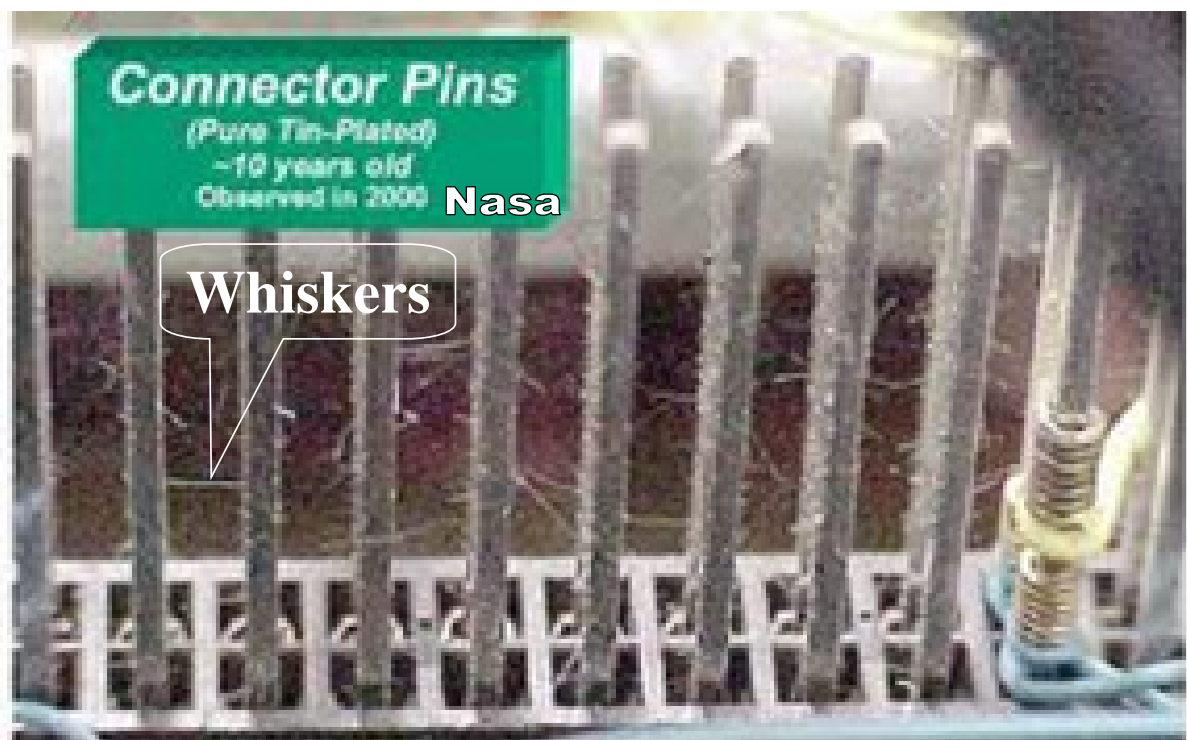
Figura 2 – Whiskers em Terminais Niquelados de Placa Eletrônica ^[7]

Na **Figura 2** um componente conector eletrônico, niquelado, apresenta-se totalmente recoberto por filamentos, típicos de *whiskers*, numa divulgação também da Nasa ^[7].
