**XXIII SNPTEE
SEMINÁRIO NACIONAL
DE PRODUÇÃO E
TRANSMISSÃO DE
ENERGIA ELÉTRICA**

FI/GPC/08
18 a 21 de Outubro de 2015
Foz do Iguaçu - PR

EXPERIÊNCIAS DA IMPLEMENTAÇÃO E COMISSIONAMENTO DE UM ESQUEMA DE PROTEÇÃO COM TC'S ÓPTICOS E BARRAMENTO DE PROCESSO IEC 61850-9-2 EM UMA LINHA DE 400 KV DA CFE MÉXICO

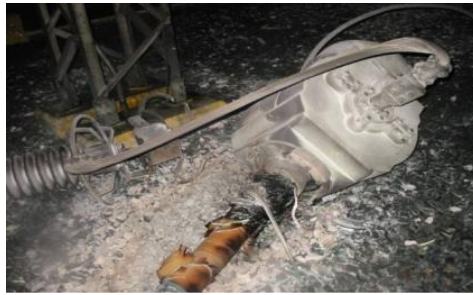
Figura 1 – Explosões de Transformadores de Corrente na CFE

Ao longo dos últimos 10 anos ocorreram mais de 200 falhas em transformadores de corrente (TCs) convencionais no sistema de transmissão elétrico do México. Transformadores de corrente com isolamento óleo-papel explodiram devido ao alto nível de umidade presente no isolamento sólido causado pela perda de hermeticidade do isolamento do TC. Outros sete mil TCs com idade superior a 15 anos instalados e em uso em subestações da CFE podem apresentar o mesmo problema de umidade. Como opção para reduzir tais falhas pode-se citar, além de outras, a utilização de transformadores com sensores ópticos. Um dos maiores desafios na utilização dessa tecnologia de sensores ópticos era a interface com o sistema de proteção e a capacidade do transformador de medida de fornecer os dados de medida para os equipamentos secundários. O uso da interface digital normatizada IEC 61850-9-2 como saída do transformador de medida é uma solução para superar esse desafio.

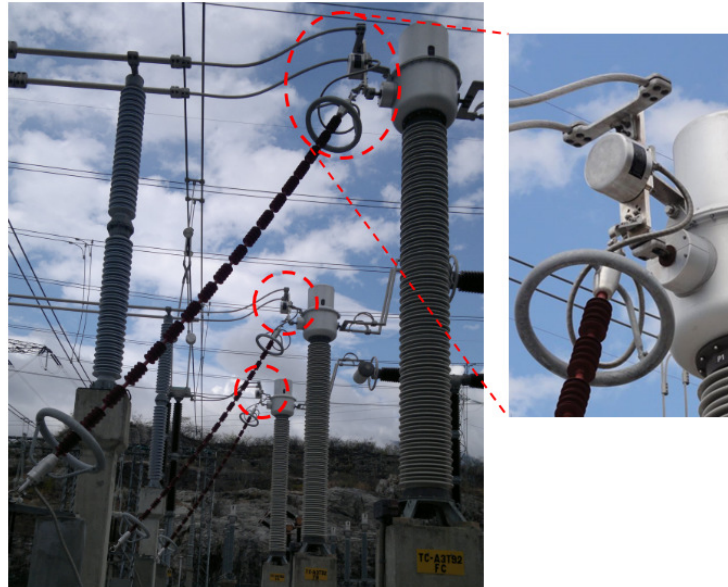
Figura 3 – Sensores ópticos dos TCs na subestação MMT

Na subestação Manuel Moreno Torres (MMT), dois conjuntos trifásicos de transformadores de corrente ópticos foram instalados no arranjo de barras de disjuntor-e-meio da subestação. Os dois conjuntos de TCOs foram conectados via cabo de fibra óptica à Merging Units instaladas na sala de relés, responsáveis por produzir saídas IEC 61850-9-2 LE diretamente ao barramento de processo. As Merging Units também possuíam saídas analógicas para conexão aos medidores que não podiam operar com Sampled Values.

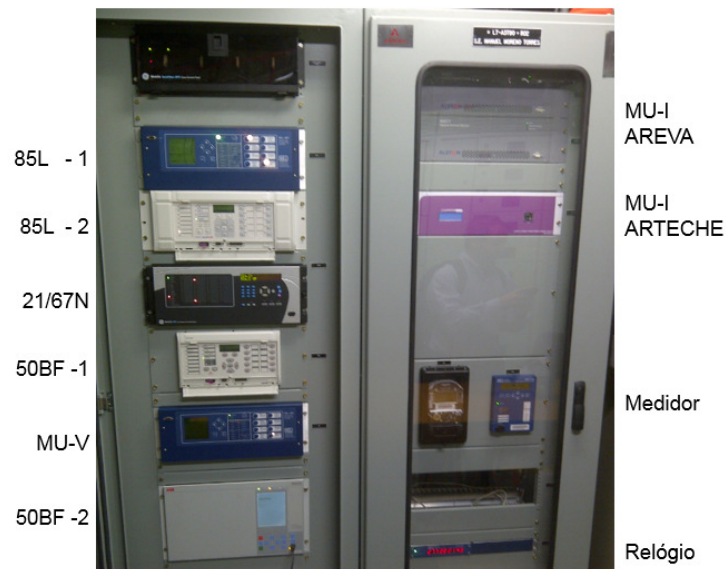
Figura 5 – Painéis com IEDs na Subestação MMT

As funções de proteção implementadas no esquema incluem a comparação direcional (85L) como função principal, distância (21) e sobrecorrente direcional de neutro (67N) como funções de backup e a função de falha-disjuntor (50BF).
