**GRUPO DE ESTUDO DE TRANSFORMADORES, REATORES, MATERIAIS E TECNOLOGIAS EMERGENTES
- GTM****OS 16 ANOS DE EXPERIÊNCIA DA CEMIG GT NA PREVENÇÃO DE FALHAS EM TRANSFORMADOR
TRIFÁSICO DE 400 MVA PELA MONITORAÇÃO ON-LINE BUCHAS CAPACITIVAS**

DANIEL CARRIJO POLONIO ARAUJO(1); GABRIEL DE SOUZA(2); MURILO MARQUES PINTO(2); RAFAEL PRUX FEHLBERG(1); MARCOS EDUARDO GUERRA ALVES(2); ROMULO MIRANDA TEIXEIRA(3); LUCAS PAVAN FRITOLI(1); JOSILAINE MENDES GOMES TRETECH TECNOLOGIA LTDA(1); RADICE ENGENHARIA(2); CEMIG GERACAO E TRANSMISSAO S.A(3)

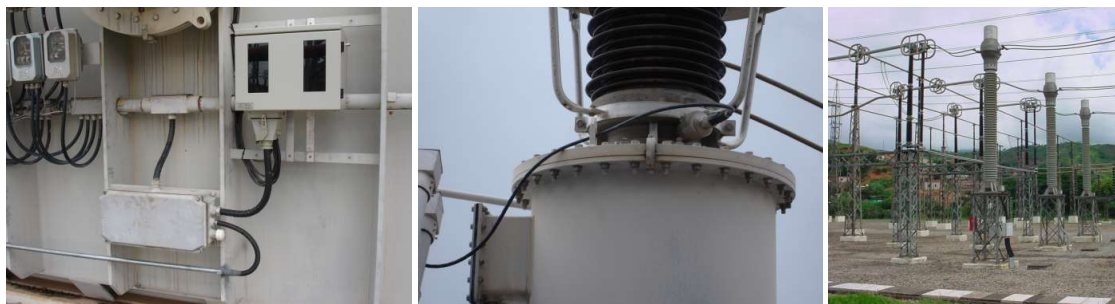
Figura 04: Detalhe das instalações do Sistema de Monitoração realizadas na SE Mesquita, da Cemig

Em meados de 2005, a Cemig, de forma pioneira, instalou o Monitor de Buchas Condensivas BM da Tretech nas buchas de 550 kV e 245 kV do autotransformador T-2 da SE Mesquita. Nesta oportunidade também foi instalado o sistema em um TC de pedestal de 550 kV que faz parte do mesmo barramento deste autotransformador. A escolha foi motivada pelas suspeitas em relação a uma determinada família de buchas com histórico de falhas no setor elétrico. Na Figura 04 podemos observar detalhes da instalação física do BM no autotransformador e no TC de pedestal.

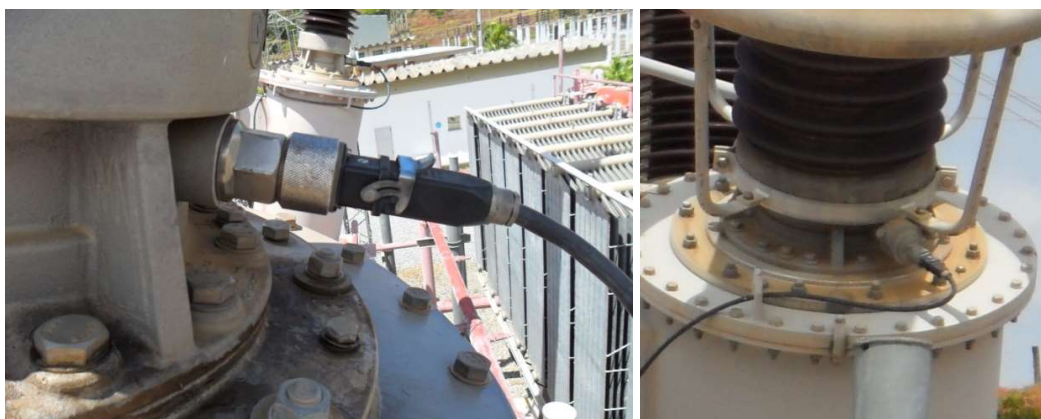
Figura 05: Detalhe dos adaptadores de tap utilizados no sistema de monitoração de buchas BM

Para que a medição das correntes de fuga provenientes do tap de teste ou do tap de tensão seja realizada de forma segura e eficaz, são necessários adaptadores que servirão de interface elétrica e mecânica entre o tap e os circuitos elétricos que conduzirão a corrente até o local de medição. Os adaptadores de tap utilizados na aplicação da Cemig possuem todos os requisitos para atender a esta aplicação com desempenho e segurança. Na Figura 05 são mostrados alguns detalhes desta instalação.

O adaptador de tap utilizado possui em seu interior um circuito de proteção com dupla função. A primeira é a proteção redundante contra abertura do tap em caso de desconexão acidental dos cabos de ligação entre o adaptador e o módulo de medição do BM. Esta proteção tem efeito instantâneo, entrando em ação e limitando a tensão em qualquer parte do circuito secundário do adaptador de tap em ≈ 15 Vac. As proteções utilizadas podem conduzir por tempo indeterminado e são dimensionadas para ensaio de impulso (BIL) 2.050 kV - bucha 765 kV. Além disto, cada adaptador possui dupla proteção, que atuando paralelamente, provê proteção redundante.

Estas características são asseguradas por um desenho mecânico que torna estas proteções inacessíveis durante o manuseio e instalação do adaptador. A segunda função é a proteção primária contra sobrecorrentes (vários kA) e sobretensões associadas, que ocorrem no tap da bucha em caso de sobretensões causadas por manobras de chaveamento ou impulsos atmosféricos. Essa função é complementada pela proteção secundária existente no interior do próprio BM, de tal forma que as proteções primária e secundária atuam em conjunto, de forma coordenada, para evitar danos ao BM e ao adaptador.
