EXPERIÊNCIA COM O MODO DE FALHA “SPARK EROSION”

Seminário Nacional de Produção e
Transmissão de Energia Elétrica

A Usina Elétrica a Gás de Arucária – UEGA – é uma usina a ciclo combinado, composta por duas unidades geradoras a gás e uma unidade geradora a vapor, tendo cada unidade a potência aproximada de 200 MW e 18 kV de tensão nominal. A usina opera desde 2005.

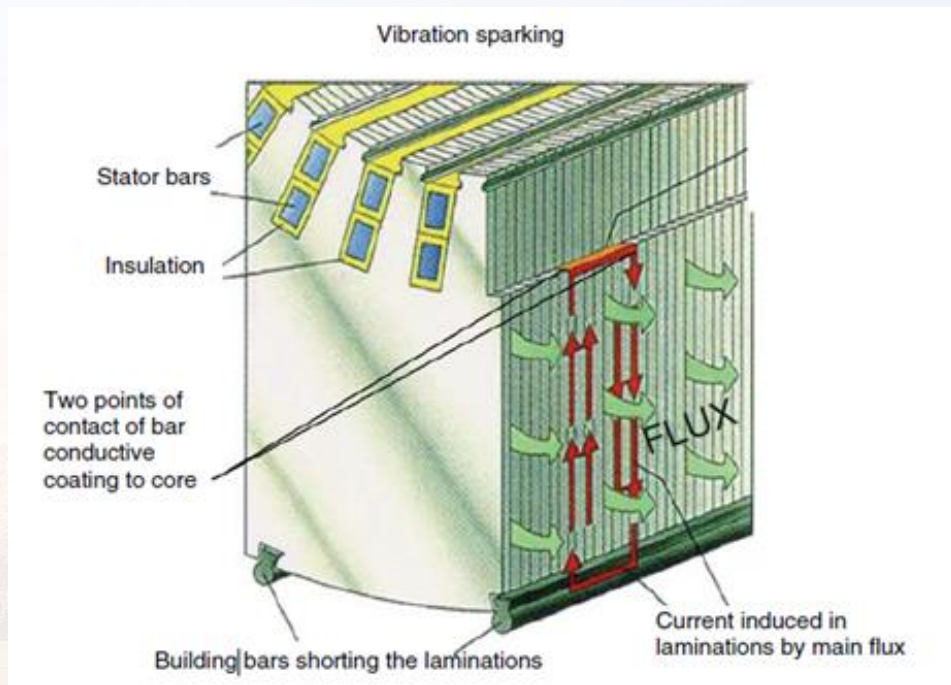
CIRCUITO DA “SPARK EROSION”

A “spark erosion” é um fenômeno de descargas elétricas que pode ocorrer no interior das ranhuras do núcleo estatórico de geradores de alta tensão, entre a parede interna da ranhura e a superfície externa do isolamento das barras estatóricas. Trata-se da interrupção intermitente da corrente que circula entre as lâminas do núcleo estatórico e o revestimento condutivo aplicado às superfícies externas das barras estatóricas. A “spark erosion” é uma descarga parcial, mas com mecanismo causal distinto das demais descargas parciais que ocorrem no enrolamento.
