CURTO CIRCUITO ENTRE FASES NO ENROLAMENTO ESTATÓRICO DE UM TURBOGERADOR DE 131 MW – LIÇÕES APRENDIDAS

GPT / André S. Pasqual,
Bruno Goudinho, Carlos
José Pires (ENGIE)

COMPLEXO TERMELÉTRICO JORGE LACERDA

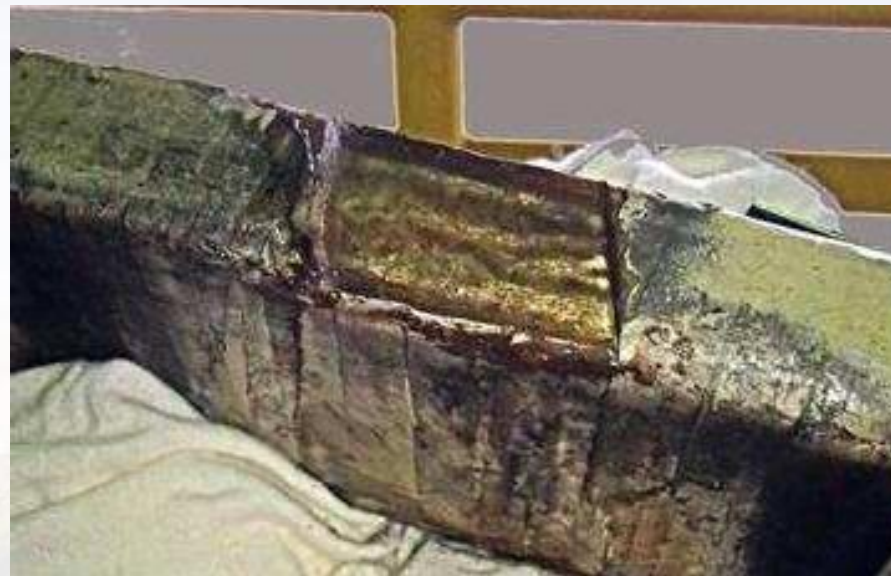
Afrouxamento das cabeças de Bobinas
