**XXI SNPTTE
SEMINÁRIO NACIONAL
DE PRODUÇÃO E
TRANSMISSÃO DE
ENERGIA ELÉTRICA**

**COMPATIBILIDADE ELETROMAGNÉTICA:
ABERTURAS INDEVIDAS DE DISJUNTORES DE MAQUINA POR SURTO DE TENSÃO NA SE 500KV NOVA
PONTE**

**Marcos Baeta Miranda
CEMIG GT**

**Clovis Edson Alves
CEMIG GT**

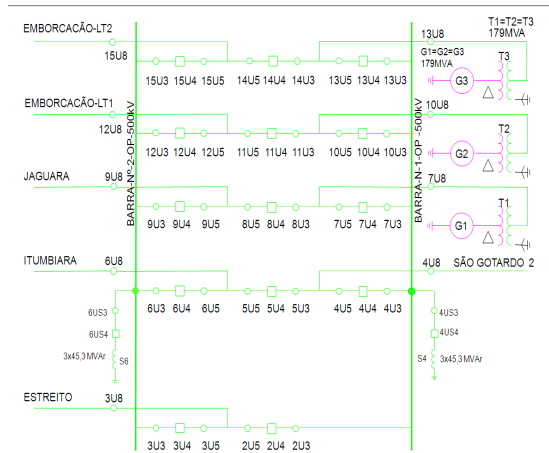
FIGURA 1 – Diagrama da SE 500kV de Nova Ponte

A partir da primeira ocorrência dia 12/11/09 que foi considerada como marco-zero do objeto desse estudo, houve uma falta na fase B para terra próximo a SE NOVA PONTE na LT NP_ITUM 500kV seguido de religamento satisfatório. É importante salientar que dentro da filosofia de seletividade de proteção, um gerador não pode desligar para uma falta externa, há não ser que haja uma falha da proteção de linha. Todavia para essa ocorrência, houve abertura correta dos disjuntores de linha 6U4 e 5U4 por atuação correta do sistema de proteção e também houve abertura indevida dos disjuntores 10U4 e 11U4 do Gerador 2, sem qualquer atuação do sistema de proteção da máquina. O gerador 2 não tem relacionamento com os circuitos de proteção ou controle da LT NP-Itumbiara 500kV. Não existe gerador ligado nesse bay como pode ser observado na figura 1.

Trata-se de uma subestação com configuração de disjuntor e meio e para cada gerador existe sempre uma linha conectada no mesmo vão. Logo existe sempre um mesmo disjuntor de meio para acoplamento de linha e gerador.FIG(2)

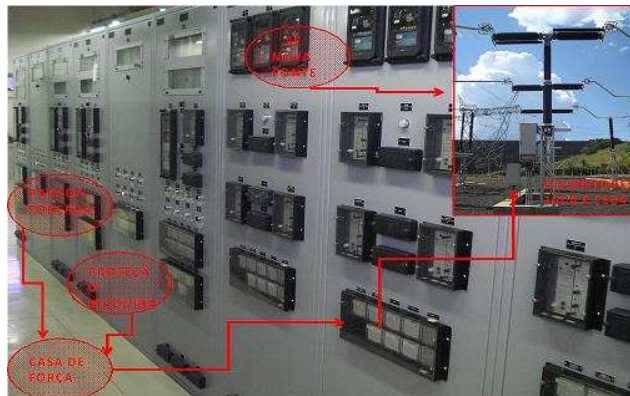
FIGURA 2 – Diagrama simplificado de um circuito típico de proteção e controle de disjuntor da SE Nova Ponte

A figura 2 mostra que qualquer atuação de proteção ou comando de abertura de gerador originados na casa de força da UHE Nova Ponte envia um sinal através de cabos de controle a uma distância de aproximadamente 1km, distância essa entre a Casa de Força e a SE 500kV NP. Entretanto todos os possíveis relés do circuito de proteção de gerador são monitorados pelo sistema digital, e em nenhuma ocorrência houve indicação de qualquer proteção da máquina 2. Um estudo dos circuitos de proteção, controle e comando dos disjuntores 10U4 e 11U4 foi minuciosamente elaborado buscando possíveis caminhos de um provável sinal de trip indevido, todavia, verificamos que todos os possíveis caminhos são bloqueados por diodos, os quais após inspeções, não apresentavam queima, danos ou rupturas que possibilitassem passagem para esse sinal de trip.

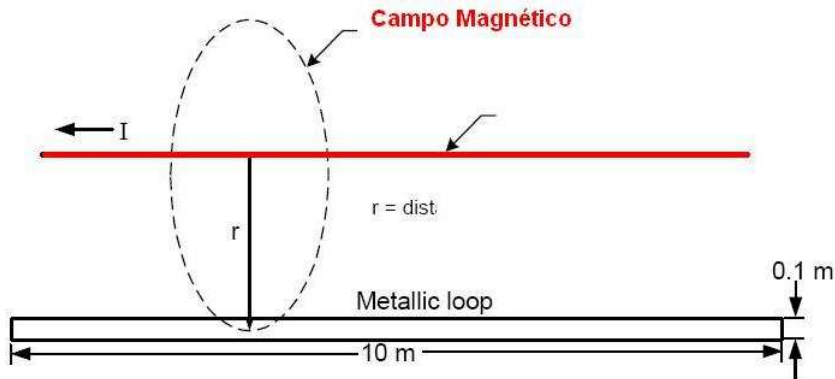
FIGURA 5 – Corrente em um Condutor induzindo tensão no circuito paralelo

Figura 3 ilustra a condição na qual a corrente circulante é induzida a partir de um condutor com alta corrente em um cabo de controle metálico paralelo. Suponha que haja uma corrente I circulando em um condutor, tal como uma linha principal de força dentro do conjunto de manobra blindado. Também supomos que o cabo de controle que liga os dois dispositivos esteja aterrado nas duas extremidades. A corrente I que circula no condutor que leva a corrente produz fluxo magnético (Lei de Ampere). A força eletromotriz (fem) é produzida quando uma malha metálica fecha o fluxo magnético (Lei de Faraday). Tendo em vista que a malha é metálica, uma corrente circula na mesma e a magnitude desta corrente é proporcional à fem e à resistência da malha.

A Lei de Ampere declara que o fluxo magnético produzido pelo condutor é proporcional à corrente no condutor e inversamente proporcional à distância em relação ao condutor.
