XXI SNPTTE  
SEMINÁRIO NACIONAL  
DE PRODUÇÃO E  
TRANSMISSÃO DE  
ENERGIA ELÉTRICA

## **GRUPO – XII GRUPO DE ESTUDO DE ASPECTOS TÉCNICOS E GERENCIAIS DE MANUTENÇÃO EM INSTALAÇÕES ELÉTRICAS - GMI**

### **UMA SOLUÇÃO TÉCNICA E INOVADORA DE SUCESSO APLICADA NA MANUTENÇÃO DE DISJUNTORES DE ALTA TENSÃO NA UHE JUPIÁ.**

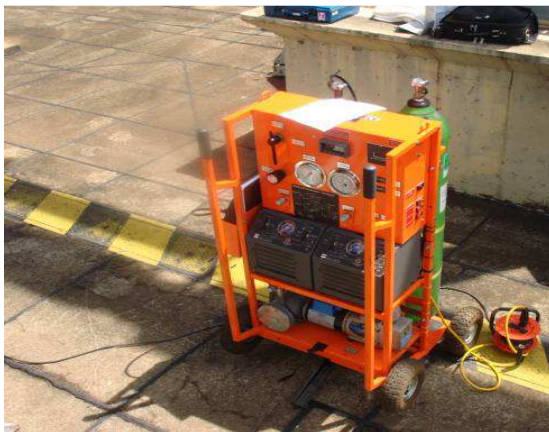
A CESP informou o Fabricante do disjuntor, relatando a ocorrência. Em 09/11/2009 com a presença do representante (Fabricante) do disjuntor na UHE Jupia, iniciou – se a investigação do ruído anormal no pólo da fase Branca (B) do disjuntor de 460 kV da Unidade Geradora 11. Despressurizarão o circuito do óleo hidráulico do pólo (B), foi recolhido o gás SF6 do pólo para realizar inspeção na cabeça de duplo acionamento, ver Figura 3. Foi constatado uma anormalidade interna na câmara 2 (dois) do módulo. Encontrado resíduo de grafite, porcelana e aço no compartimento de acoplamento da cruzeta com as Câmaras, ver Figura 4. Também foi desmontada a coluna para inspeção visual na haste isolante, encontrado muitos fragmentos de grafite, porcelana e aço no flange de fixação da haste isolante ver Figuras 5 e 6.

Figura 3 – Recolhimento gás SF6, pólo (B)

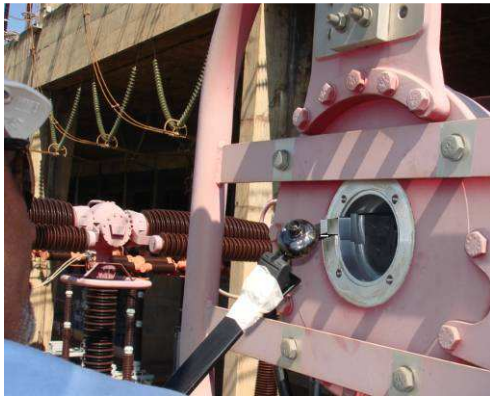
Figura 16 – WEBCAM - presa a Haste

Com o objetivo de diminuir a indisponibilidade das UGs (Unidades Geradoras) ao sistema na realização das inspeções preventivas nas câmaras dos demais disjuntores, a CESP com aval do fabricante optou pela realização das inspeções em campo com o disjuntor montado e despressurizado com a utilização de vídeo – Endoscópio Industrial. O ensaio com a utilização de Vídeo-Endoscopia Industrial é uma técnica de inspeção visual remoto, que possibilita avaliar regiões que tenham um difícil acesso e que não possam ser observadas diretamente ao olho humano. A inspeção foi realizada com uma câmera tipo webcam com leds (Luz própria) e resolução de imagem suficiente para focar com nitidez os componentes/peças/detalhes específicos da inspeção, presa na ponta de uma haste (860 X 60 mm), possibilitando o acompanhamento das imagens por um PC.

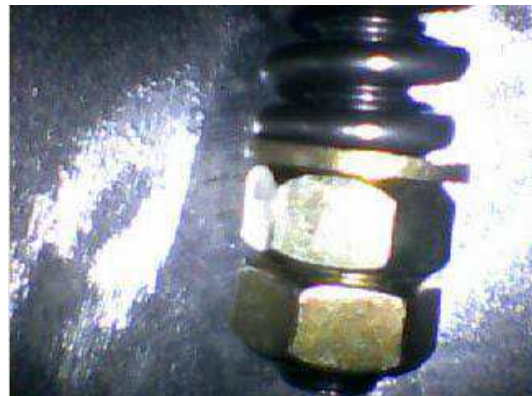
No período de 20 à 23/07/2010 foi comprovada a eficácia da utilização da Técnica inovadora com registro de imagens e vídeos dos pontos em análise nas câmaras do disjuntor da UG 11 nos pólos A, B e V, ver Figuras 16, 17, 18 e 19.

Figura 17 – Inspeção com WEBCAM - Pólo A

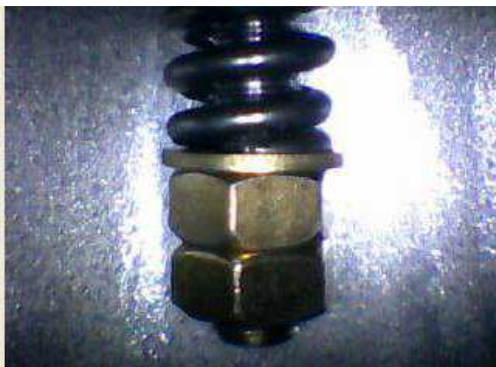
Figura 18 – Inspeção com WEBCAM - Pólo B

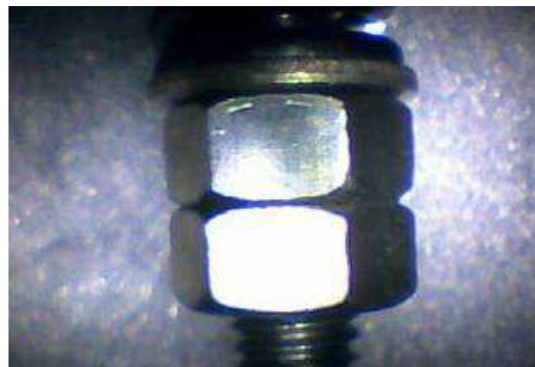
Figura 19 – Inspeção com WEBCAM - Pólo C
