**XXIII SNPTTEE  
SEMINÁRIO NACIONAL  
DE PRODUÇÃO E  
TRANSMISSÃO DE  
ENERGIA ELÉTRICA**

FI/GGH/36  
18 a 21 de Outubro de 2015  
Foz do Iguaçu - PR

**GRUPO DE ESTUDO DE GERAÇÃO HIDRÁULICA – GGH**

**REFORMA PROVISÓRIA DO ESTATOR DO GERADOR 03 DA CENTRAL HIDRELÉTRICA DE ALTO ANCHICAYA: SOLUÇÃO IMEDIATA PARA ATENDIMENTO AO CLIENTE**

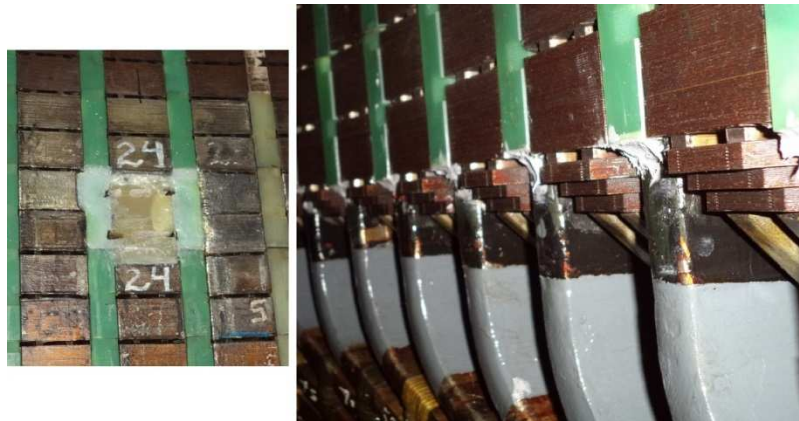
Figura 13 – Detalhes do estator montado

Após finalizar os trabalhos no núcleo, foi realizado um último ensaio de indução magnética e verificaram-se os níveis de temperatura em que o núcleo estabilizava para então iniciar os trabalhos de montagem do estator completo, a fim de preparar a máquina para retornar à operação.
