**XXIII SNPTTE
SEMINÁRIO NACIONAL
DE PRODUÇÃO E
TRANSMISSÃO DE
ENERGIA ELÉTRICA**

FI/GSE/22
18 a 21 de Outubro de 2015
Foz do Iguaçu - PR

EFEITOS DOS PRODUTOS FERROSOS DE CORROSÃO NO DESEMPENHO DO ISOLAMENTO ELÉTRICO DE COLUNAS DE PORCELANA DE SISTEMAS DE TRANSMISSÃO DE ENERGIA ELÉTRICA

**Márcio Antônio Sens
UFF – UNIVERSIDADE FEDERAL FLUMINENSE**

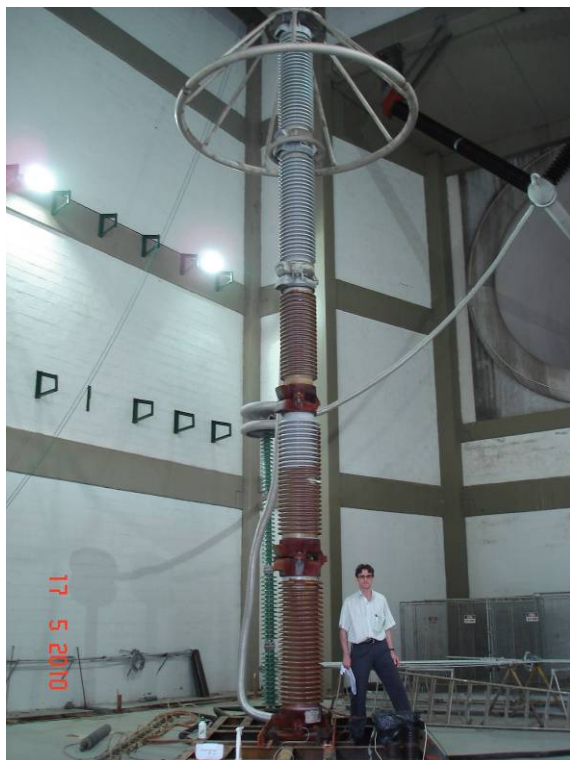
Os para-raios Tranquell são destinados para proteger os transformadores e outros equipamentos de subestações contra sobretensões provenientes de descargas atmosféricas ou de comutação. Os objetos avaliados operavam numa linha de 765 kV de Furnas Centrais Elétricas S/A. A **Figura 3** ilustra o tamanho da unidade completa de para-raios contendo cinco módulos em série, nem todos de mesmo comprimento, e nem todos com a citada ferrugem sob análise. A amostra interna é constituída pelo primeiro módulo, ou módulo de base deste para-raios.

Para-raios montado em cinco módulos

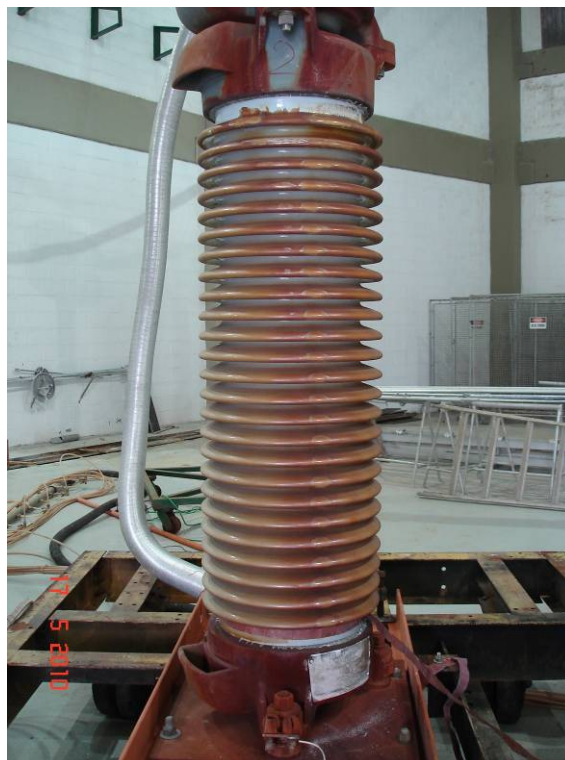
Primeiro módulo ou de base
