GRUPO DE ESTUDO DE LINHAS DE TRANSMISSÃO - GLT

INSPEÇÃO DE FUNDAÇÕES DE TORRES DE LINHAS DE TRANSMISSÃO PELA TÉCNICA DE INJEÇÃO DE CORRENTE

ELBER VIDIGAL BENDINELLI⁽¹⁾; ALBERTO PIRES ORDINE⁽¹⁾; GERSON VALE DE RESENDE⁽²⁾

CENTRO DE PESQUISAS DE ENERGIA ELETRICA CEPEL⁽¹⁾; FURNAS-CENTRAIS ELETRICAS S. A.⁽²⁾

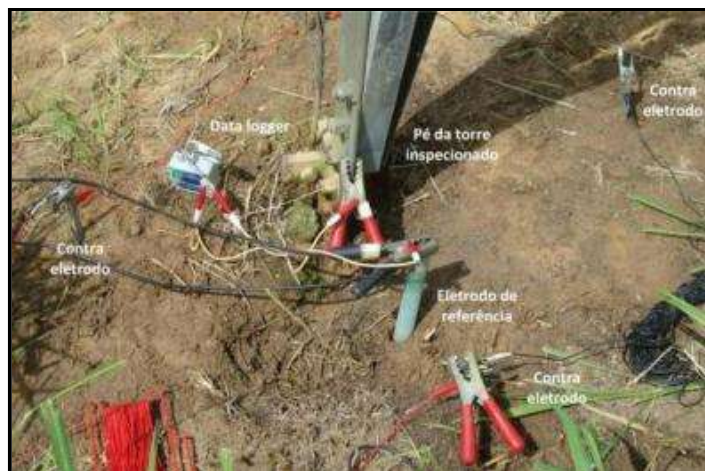
A Figura 3 exibe como o circuito da célula eletroquímica de três eletrodos foi montado para o ensaio em campo, onde se observam: o pé da torre (WE); três das quatro hastes de aço galvanizado (CE), instaladas ao redor do pé da torre

(a quarta haste encontra-se atrás do pé da torre), formando um losango; e o eletrodo de referência (RE). Foi necessário fazer um lixamento leve para a melhora do contato elétrico entre a torre e o conector.

Figura 3 - Montagem experimental utilizada na aplicação da FidCorr.
