## GRUPO DE ESTUDO DE SUBESTAÇÕES E EQUIPAMENTOS DE ALTA TENSÃO - GSE

### ELIMINAÇÃO DE NÃO CONFORMIDADES TÉRMICAS PRECOSES EM NOVAS OBRAS E NOVOS EQUIPAMENTOS

ALEXANDRE MANOEL DE MEDEIROS BORJA  
(1);  
COMPANHIA HIDRO ELETRICA DO SAO  
FRANCISCO

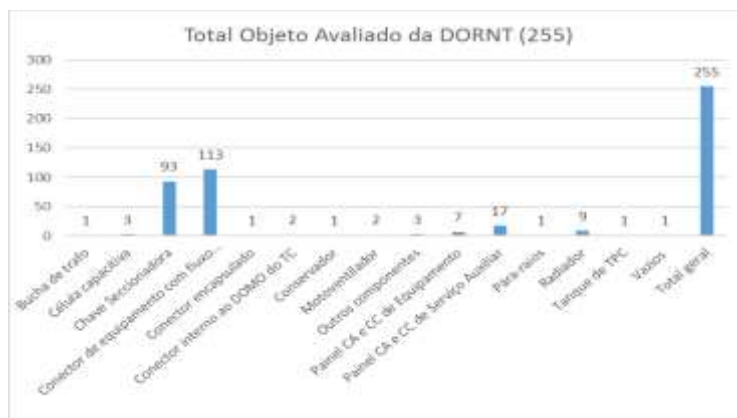
Gráfico 1 - Histórico dos últimos 3 anos.

São 113 intervenções em todas as subestações da DORNT em conectores com fluxo de corrente. Um número relativamente grande, que poderia ser amenizado com trabalhos de tratamento na sua origem. Os números se dividem em NCT de conexão com fluxo de corrente e os advindos das chaves.

Analisando novas subestações energizadas em 2013, 2014 e 2015, o aparecimento precoce de NCT era bem relevante. Essa situação ocasionou vários desligamentos e retrabalhando, que acabaram sendo herdados pela equipe de manutenção da DONNT, uma vez que a obra já tinha sido entregue pela engenharia.

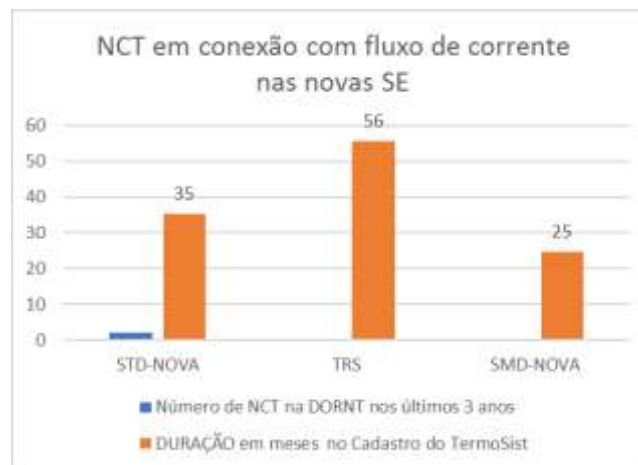
OBS: Todos nos últimos 4 anos sem incidência de NCT nas conexões associadas.

Abaixo temos um gráfico em relação da duração em meses e o número de NCT. Observe que na SE TRS já tem 56 meses e nenhuma NCT. Uma vitória para a equipe que com muito esforço provou que pode ser evitado NCT em conexões. Observe também no gráfico que a subestação de STD, foi constatado apenas nestes 35 meses duas válvulas fechadas nos transformadores 03T1 e 03T2. Ficando com 100% de aproveitamento em relação a NCT em conexão com fluxo de corrente que foi o objetivo do projeto.

A equipe demorou cerca de 2 semanas realizando a integração da SE. E dentre elas a fiscalização e medição das conexões.

Todo esse trabalho foi repetido em todas as novas obras e substituição de equipamentos da DONNT o que ocasionou um desempenho de 100% no que tange a não aparecer NCT precoces e com isso evitou-se desligamentos de bays, pagamento de parcela variável, deslocamento de equipes, e reprogramação de atividades.
