GRUPO DE ESTUDO DE SUBESTAÇÕES E EQUIPAMENTOS DE ALTA TENSÃO - GSE

AValiação de Desligamentos em Bays de 69 KV de uma Subestação de 230 KV devido a Linhas de Pipa, Proximidade a Porto Petroquímico e Indústria de Celulose - Inspeção Instrumental, Ensaio Elétrico, Avaliação da Poluição e Medidas para Mitigação.

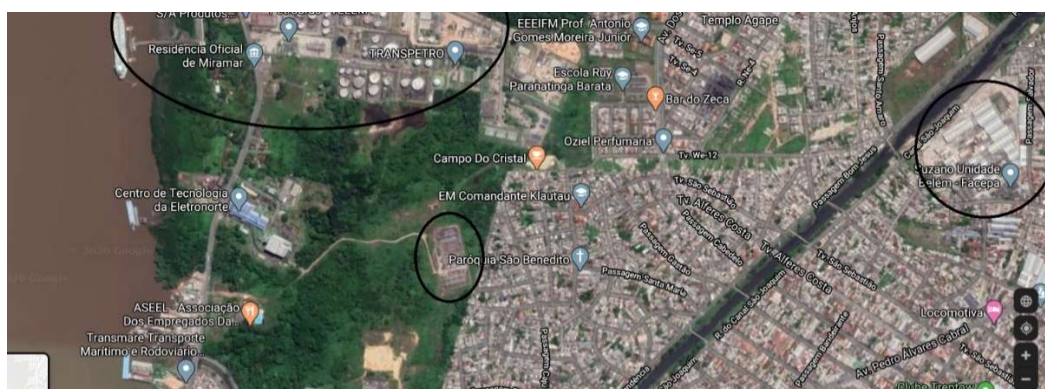
FIGURA 5 – Vista aérea mostrando as áreas de influência da subestação estudada

- com grande umidade pela proximidade de vegetação e do rio.
- com rajadas de vento pela proximidade do rio Guamá.
- grande quantidade de linhas de pipa com cerol que pode ser de material condutivo.
- distância de aproximadamente 1500 m de fábrica de papel e celulose e menos de 500 m de terminal petroquímico.

Pode-se considerar a severidade da poluição local nesta região segundo a nova revisão da norma entre média (E4) e pesada (E5) considerando que pela nova norma a presença de uma cidade grande tem mais influência que a distância para oceano, deserto ou área seca aberta especificada. Esta condição determina uma distância de escoamento específica em torno de 30 mm/KV. Medições considerando um longo período serão necessárias para confirmar esta condição.

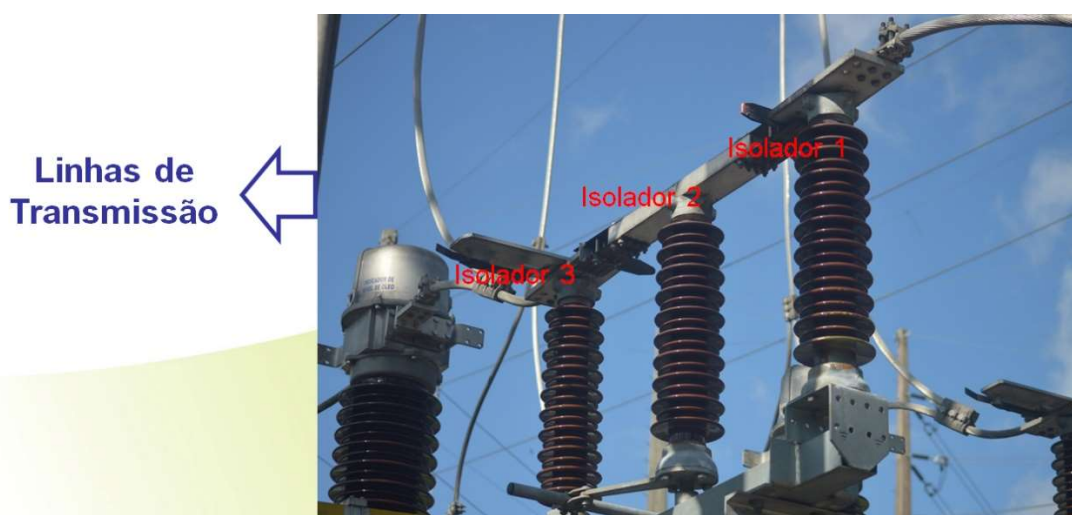
FIGURA 7 - Padronização para inspeção com câmera UV e medidor de ruído ultrassônico

Considerando os diversos bays de 69 kV utilizou-se como padronização para localização dos isoladores nas chaves seccionadoras o isolador 1 sendo sempre aquele que está mais próximo do transformador e o isolador 3 aquele que está mais próximo à linha de transmissão conforme Figura 6.
