**XXIII SNPTTE
SEMINÁRIO NACIONAL
DE PRODUÇÃO E
TRANSMISSÃO DE
ENERGIA ELÉTRICA**

FI/GLT/28
18 a 21 de Outubro de 2015
Foz do Iguaçu - PR

GRUPO DE ESTUDO DE LINHAS DE TRANSMISSÃO - GLT

DESAFIO AMAZÔNICO – A COMPLEXIDADE DE MANUTENÇÃO NA FAIXA DE SERVIDÃO DAS LINHAS DE TRANSMISSÃO ORIXIMINÁ – SILVES E SILVES – LECHUGA.

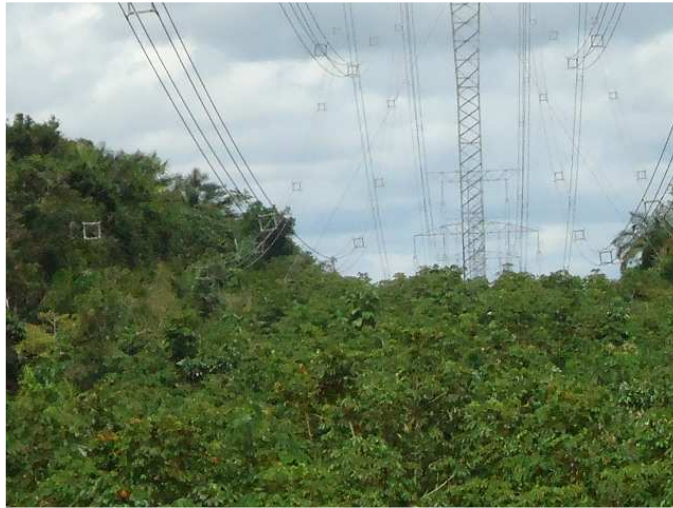
FIGURA 2 – Faixa de servidão da LT Oriximiná – Silves, 500 kV, circuito duplo.

A faixa de servidão deste empreendimento é uma faixa de terreno com largura de 62 metros, que acompanha o traçado da respectiva linha de transmissão (1). Manutenção das vias de acesso e da faixa de servidão são uma das atividades realizadas pelas equipes locais de manutenção, cujo grande objetivo é garantir que a linha de transmissão opere de forma segura e sem interrupção sob os aspectos de vegetação. A verificação preventiva e identificação de não conformidades de natureza ambiental nas áreas localizadas em vias de acesso, nas praças das torres, na faixa de servidão além das atividades de poda e supressão vegetal fazem parte das rotinas de manutenção. O monitoramento e realização de ações preventivas são seguidas conforme o plano mestre de manutenção (2) com o intuito de garantir a distância de segurança entre os condutores e a copa da vegetação existente na faixa de servidão (3), além da trafegabilidade dos acessos da faixa de servidão. Deve ser promovida a recuperação de todas as áreas que sofreram algum tipo de alteração nas suas características naturais, de forma que a região sob interferência volte a ter uma condição próxima da existente antes da realização das intervenções e, neste caso, tal fator está sob a ótica dos ambientalistas por se tratar da floresta Amazônica brasileira. A FIGURA 2 apresenta a realidade de um vão da faixa de servidão da LT Oriximiná - Silves antes da etapa de roço de vegetação. Na grande diversidade de indivíduos arbóreos e de inúmeras espécies que compõem a vegetação desta região do país, destacam-se por apresentar um crescimento acima da média, aquelas conhecidas como Embaúbas.

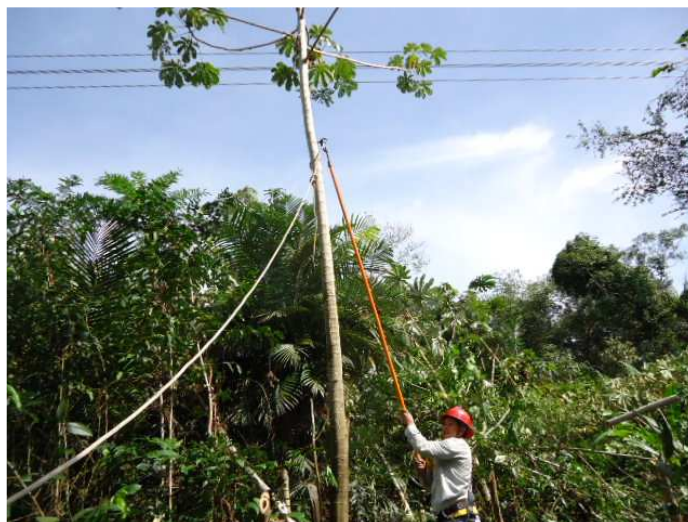
FIGURA 5 – Metodologia de linha viva desenvolvida pela Abengoa / Omega Brasil para a região Amazônica.

Como aprendizado das equipes de manutenção de linhas de transmissão destaca-se a convivência com a alta umidade local, que favorece a ionização do ar, aumentando as distâncias de segurança elétrica para execução dos serviços com as linhas energizadas (5). Para atender a esta demanda proporcionando segurança às equipes de execução, ao meio ambiente e ao sistema, foi desenvolvida uma metodologia própria para corte de vegetação em área de indução elétrica, utilizando ferramentas de linha energizada, que permitem que os técnicos removam a vegetação em segurança, sem a necessidade de desligamento das linhas. A FIGURA 5 apresenta uma atividade de corte de vegetação em área de indução utilizando-se da metodologia de linha viva própria, que foi desenvolvida para esta região.

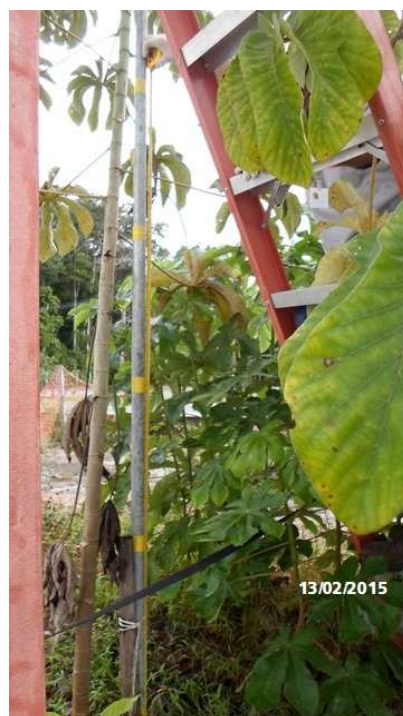
FIGURA 6 – Laboratório de medição e acompanhamento do crescimento das embaúbas na região subestação Lechuga.

As situações adversas e especiais de crescimento das embaúbas na região deste empreendimento foram um dos fatores motivadores para intensificar os estudos deste tipo de vegetação pelas equipes locais. Foram utilizados alguns indivíduos arbóreos localizados na subestação Lechuga para se aprender e conhecer sobre o comportamento deste tipo de vegetação sob condições naturais de plantio. A FIGURA 6 apresenta o laboratório criado a céu aberto pelas equipes regionais onde se pode constatar o crescimento cerca de 2,5 m em 75 dias, após um corte rente ao solo. A escala na cor amarela no tubo de aço galvanizado instalado ao lado de um indivíduo arbóreo indica intervalos de 0,5 m de espaçamento. Esta medição indica uma média de crescimento aproximada de 1,0 m por mês após ser cortada rente ao solo. As etapas de entender, monitorar e criar cenários que possam servir de alavanca para o desenvolvimento das habilidades das equipes, ressaltam a importância do fator humanos nas boas práticas de manutenção (6) e estes aspectos estão sempre sendo considerados como diretrizes para a condução destes desafios na floresta amazônica.
